Asbestinventarisatetest

Leopoldstraat 93/1, 2800 Mechelen

Attestnummer : 20231120-000350.000

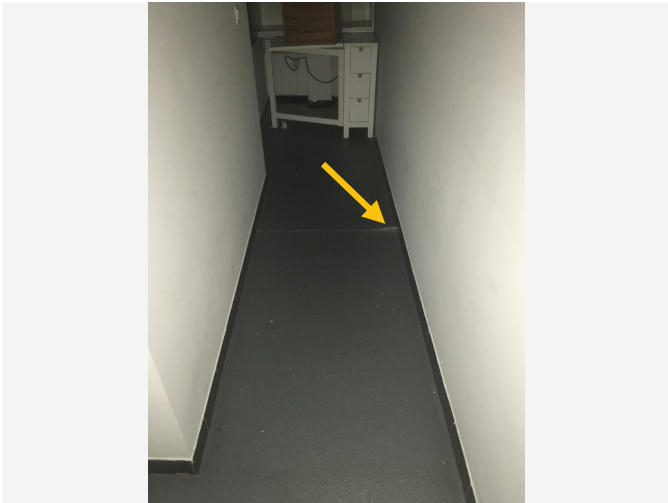
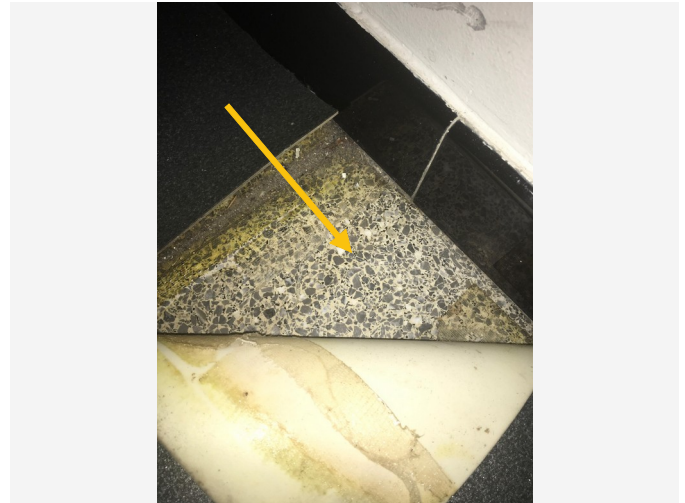
Conclusie

Geen asbest

Beschrijving	Vloerbekleding
Omgeving	Binnen
Identificatiemethode	Vaststelling zonder monstername
Destructieve handeling voor identificatie	Nee
Opmerking	Niet verdacht
