# Asbestinventarisatetest

Olivetenvest 37/702, 2800 Mechelen

Attestnummer : 20221224-000014.000

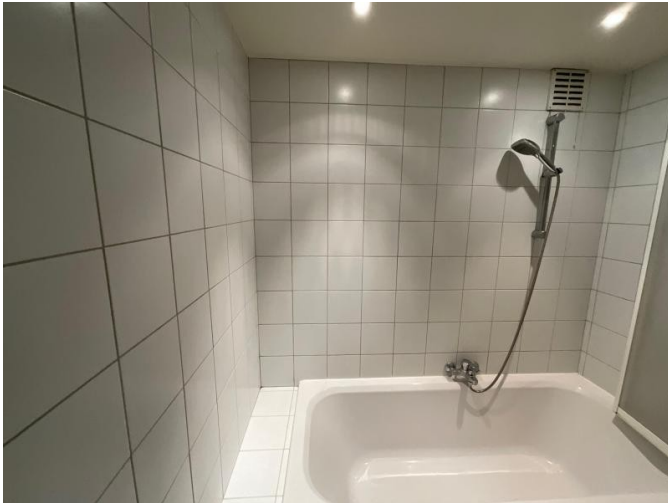
Vrije foto

Tegellijm is mogelijk asbesthoudend. Na te kijken bij verbouwing.

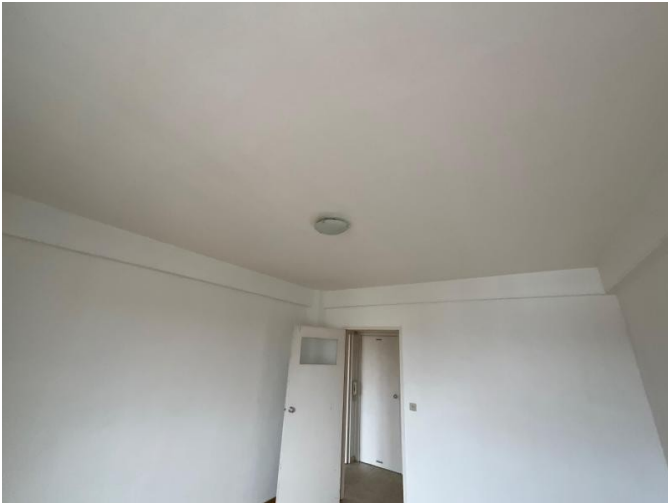
## Fiche 2: Pleister plafond

Geen asbest

| # | Type | Referentie | Resultaat |
|---|---|---|---|
| 2.1 | Mengmonster | 2 plafond | Geen asbest |

| Beschrijving | Pleister plafond |
| Bindmiddel van materiaal | Gips - kalk |

| Gebondenheid op basis van bindmiddel | Niet-hechtgebonden |
| Hoeveelheid (oppervlakte - dikte - aantal) | <ul style="list-style-type: none"> <li>• 90,00 m<sup>2</sup> - 1,00 cm - 1 stuk</li> </ul> |

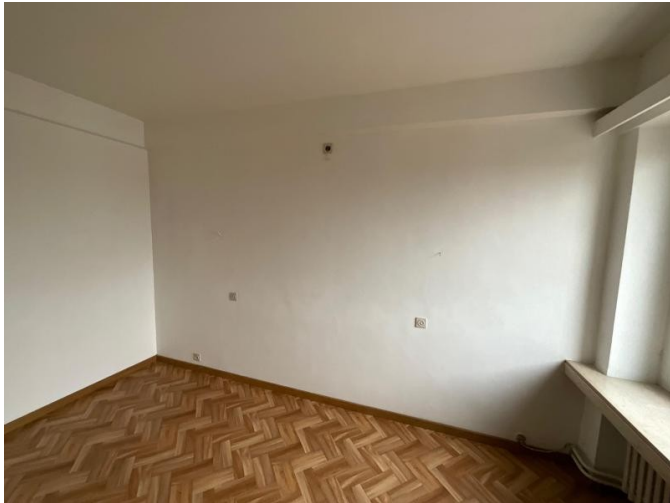
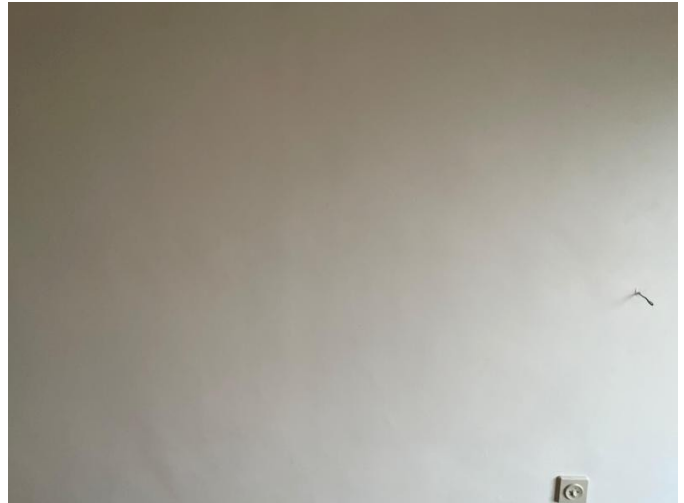
## Fiche 3: Pleister wand

Geen asbest

| # | Type | Referentie | Resultaat |
|---|---|---|---|
| 3.1 | Mengmonster | 1 wand | Geen asbest |

| Beschrijving | Pleister wand |
| Bindmiddel van materiaal | Gips - kalk |

| Gebondenheid op basis van bindmiddel | Niet-hechtgebonden |
| Hoeveelheid (oppervlakte - dikte - aantal) | <ul style="list-style-type: none"> <li>• 200,00 m<sup>2</sup> - 1,00 cm - 1 stuk</li> </ul> |
