Rapport de contrôle d'installations électriques à basse et à très basse tension

Chaussée de Boondael 559 (étage 1) - 1050 Ixelles

TYPE DE CONTRÔLE Visite de contrôle vente ancienne installation (8.4.2.)

CONCLUSION: NON CONFORME

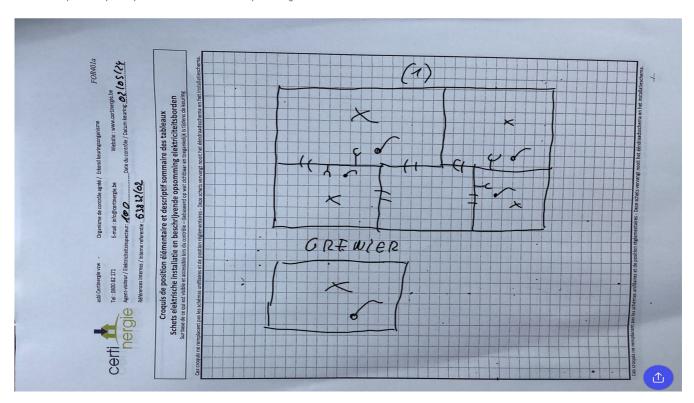
Croquis de position élémentaire et descriptif sommaire des tableaux

sur base de ce qui est visible et accessible lors du contrôle Note : ces croquis ne remplacent pas les schémas unifilaires et de position réglementaires
