## Controle verslag van elektrische installaties op laagspanning en op zeer lage spanning

**ORIGINEEL EXEMPLAAR**
**REF. 100/2024/63832/01:1**

DATUM VAN CONTROLE **02/05/2024** AGENT **Laurent Maes**  
 ADRES VAN CONTROLE **Chaussée de Boondaël 559 (verdieping Rez+cave) - 1050 Ixelles** TYPE CONTROLE **Controlebezoek verkoop oude installatie (8.4.2.)**

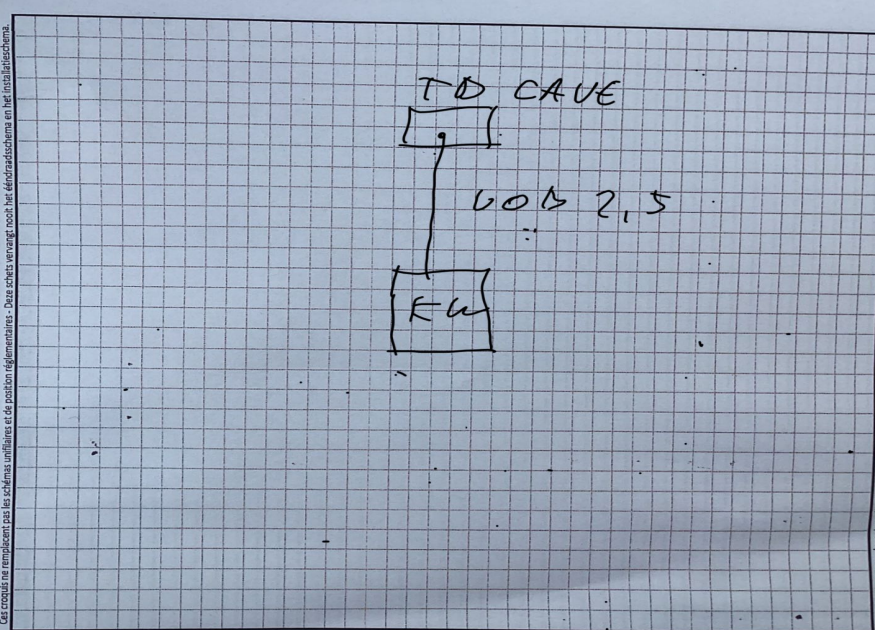
Elementaire situatieschets en samenvattende beschrijving van de borden

op basis van wat zichtbaar en toegankelijk is tijdens de inspectie.  
Opmerking: Deze schetsen vervangen de ééndraadsschema's niet alsook niet het situatieschema

**Cronquis de position élémentaire et descriptif sommaire des tableaux**  
**Schets elektrische installatie en beschrijvende opsomming elektriciteitsborden**  
Sur base de ce qui est visible et accessible lors du contrôle - Gebaseerd op wat zichtbaar en toegankelijk is tijdens de keuring
