# Asbestinventarisatetest

Laarstraat 63, 3400 Landen

Attestnummer : 20240930-000502.000

Uitgegeven op : 30.09.2024

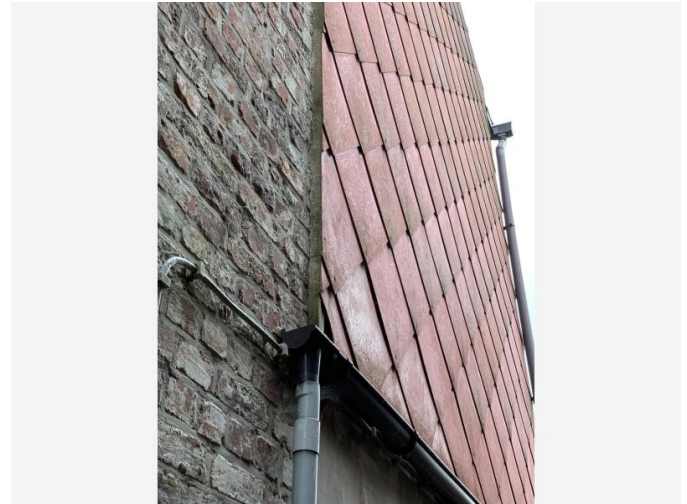
Eindbeoordeling materiaalrisico	Laag materiaalrisico en/of verlaagde kans op vezelvrijgave
---------------------------------	--

Gebondenheid	Categorie 1: hechtgebonden in oorsprong
Asbestsoort (vezeltype)	Crocidoliet aanwezig
Asbestconcentratie	Laag (< 50%)
Afschermingsgraad van het gehele materiaal	Geheel of deels vrij aan de buitenlucht
Toestand van het materiaal	Onbeschadigd, niet verweerd

Beschrijving	leien
Omgeving	Buiten
Primaire drager	Wand buitenschil
Asbestmateriaal	Dak- en gevelbekleding - Lei, shingle
Bindmiddel van asbestmateriaal	Bitumen (roofing, teer, asfalt)
Gebondenheid op basis van bindmiddel	Hecht
Hoeveelheid (oppervlakte - aantal)	• 60,01 m <sup>2</sup> - 1 stuk
Totale oppervlakte	60,01 m <sup>2</sup>
Eenvoudig bereikbaar	Ja
Bevestigingswijze	• Geklemd
Identificatiemethode	Vaststelling zonder monstername
Destructieve handeling voor identificatie	Nee

Het asbestmateriaal valt onder de mijlpaal van 2040.

Zorgvuldig beheren

- Zorg voor een veilig beheer. Vermijd het beschadigen van het asbestmateriaal. Controleer de toestand jaarlijks op wijzigingen.

- Eenvoudige handelingen: enkel door erkend asbestverwijderaar erkend asbestverwijderaar heeft voldoende kennis
