Asbestinventarisatetest

Walshoutemstraat 53, 3401 Landen

Attestnummer : 20240904-000231.000

Niet-asbestveilig

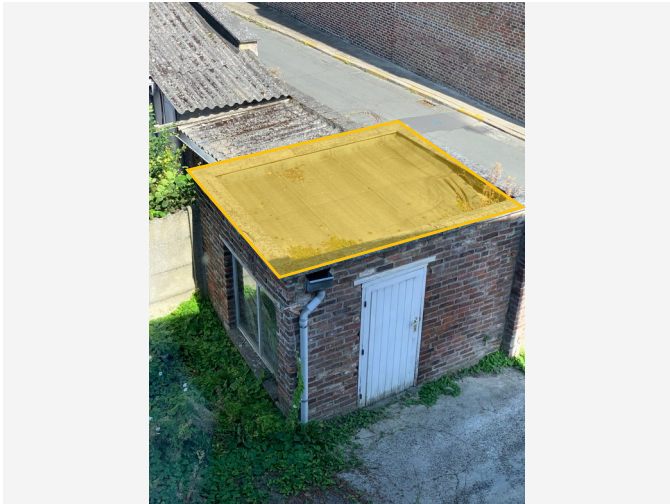
Overzichtsfoto

Detailfoto

Eindbeoordeling materiaalrisico	Verhoogd materiaalrisico en/of verhoogde kans op vezelvrijgave
---------------------------------	--

Gebondenheid	Categorie 1: hechtgebonden in oorsprong
Asbestsoort (vezeltype)	Crocidoliet aanwezig
Asbestconcentratie	Laag (< 50%)
Afschermingsgraad van het gehele materiaal	Geheel of deels vrij aan de buitenlucht
Toestand van het materiaal	Matig beschadigd, matig verweerd

Beschrijving	roofing
Omgeving	Buiten
Primaire drager	Plat dak
Asbestmateriaal	Dak- en gevelbekleding - Roofing
Bindmiddel van asbestmateriaal	Bitumen (roofing, teer, asfalt)
Gebondenheid op basis van bindmiddel	Hecht
Hoeveelheid (oppervlakte - aantal)	• 16,00 m ² - 1 stuk
Totale oppervlakte	16,00 m ²
Eenvoudig bereikbaar	Ja
Bevestigingswijze	• Onbekend
Identificatiemethode	Vaststelling zonder monstername Motivatie: Groot risico op structurele gevolgschade (lekschade, werking installatie,...)
Destructieve handeling voor identificatie	Nee

Verwijderen

- Verwijder dit asbestmateriaal zo snel mogelijk. Volg de toestand goed op.

- Eenvoudige handelingen: mag via doe-het-zelf of door werknemer(s) met opleidingsattest eenvoudige handelingen heeft voldoende kennis

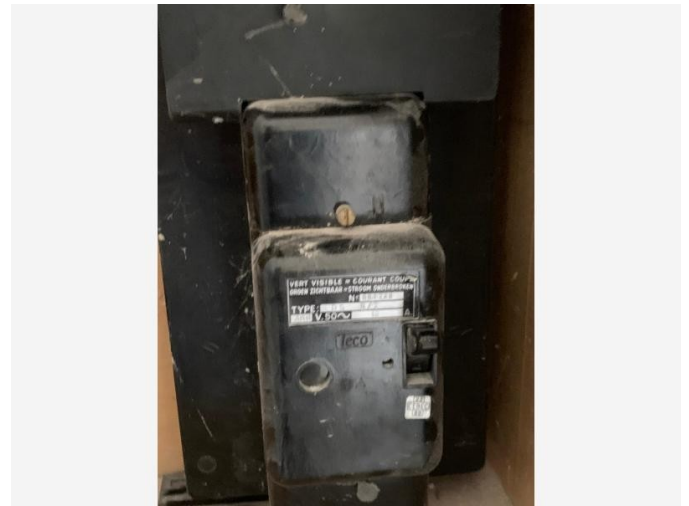
Overzichtsfoto

Detailfoto

Eindbeoordeling materiaalrisico	Zeer laag materiaalrisico en/of zeer lage kans op vezelvrijgave
---------------------------------	---

Gebondenheid	Categorie 1: hechtgebonden in oorsprong
Asbestsoort (vezeltype)	Crocidoliet aanwezig
Asbestconcentratie	Laag (< 50%)
Afschermingsgraad van het gehele materiaal	Stootvaste afscherming of omkasting
Toestand van het materiaal	Onbeschadigd, niet verweerd

Beschrijving	teller
Omgeving	Binnen
Primaire drager	Communicatie en elektrische infrastructuur en uitrusting
Asbestmateriaal	Plaat, paneel, tablet - Type Bakeliet
Bindmiddel van asbestmateriaal	Kunststof of -hars
Gebondenheid op basis van bindmiddel	Hecht
Hoeveelheid (oppervlakte - dikte - aantal)	• 0,50 m ² - 1,00 cm - 1 stuk
Totaal volume	0,005 m ³
Eenvoudig bereikbaar	Ja
Bevestigingswijze	• Onbekend
Identificatiemethode	Vaststelling zonder monstername
Destructieve handeling voor identificatie	Nee

Zorgvuldig beheren

- Zorg voor een veilig beheer. Vermijd het beschadigen van het asbestmateriaal. Controleer de toestand jaarlijks op wijzigingen.

- Eenvoudige handelingen: mag via doe-het-zelf of door werknemer(s) met opleidingsattest eenvoudige handelingen
Fluvius vervangt deze
