## Rapport de contrôle d'installations électriques à basse et à très basse tension

RÉF. 151/2024/71571/01:3

**DATE DU CONTRÔLE** 09/07/2024 (11:30 - 12:30) **AGENT VISITEUR** Soufian Rozaine  
**ADRESSE DU CONTRÔLE** Emile Carelsstraat 8 - 3090 Overijse **TYPE DE CONTRÔLE** Visite de contrôle vente ancienne installation (8.4.2)

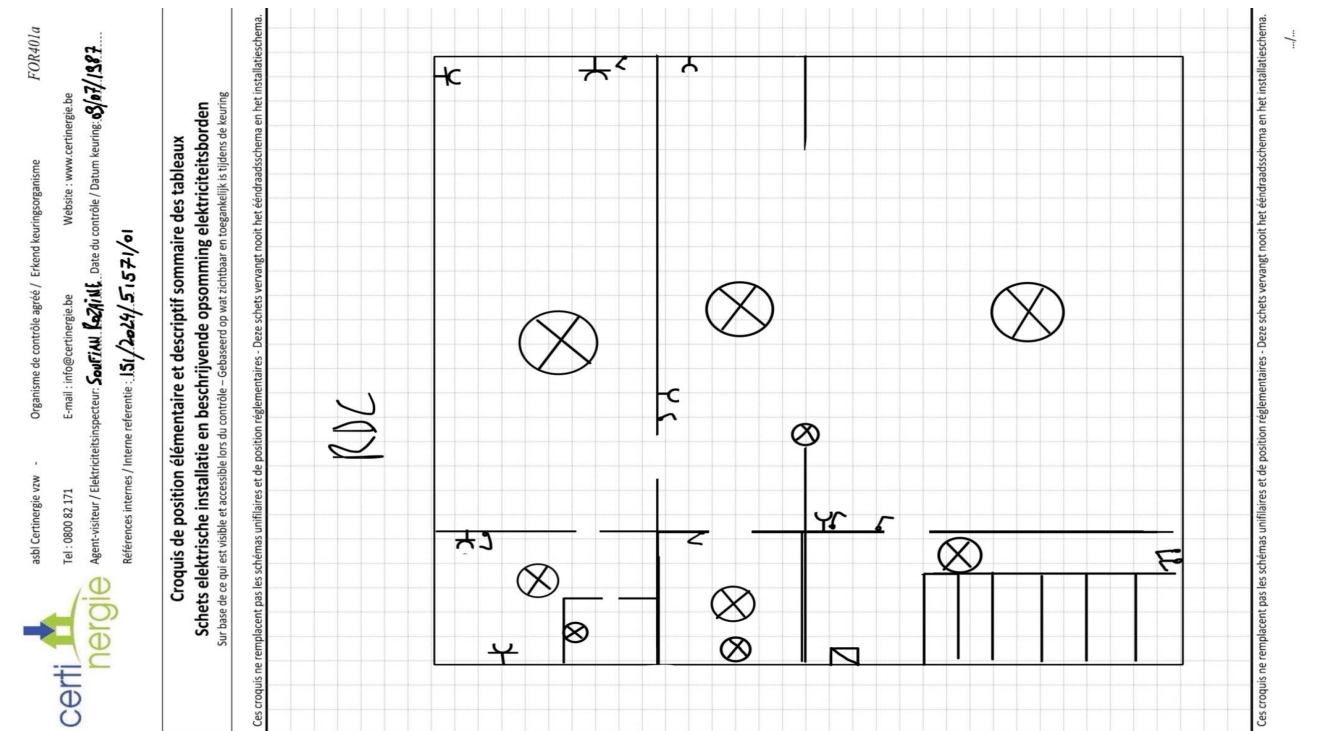
## Croquis de position élémentaire et descriptif sommaire des tableaux

sur base de ce qui est visible et accessible lors du contrôle  
Note : ces croquis ne remplacent pas les schémas unifilaires et de position réglementaires

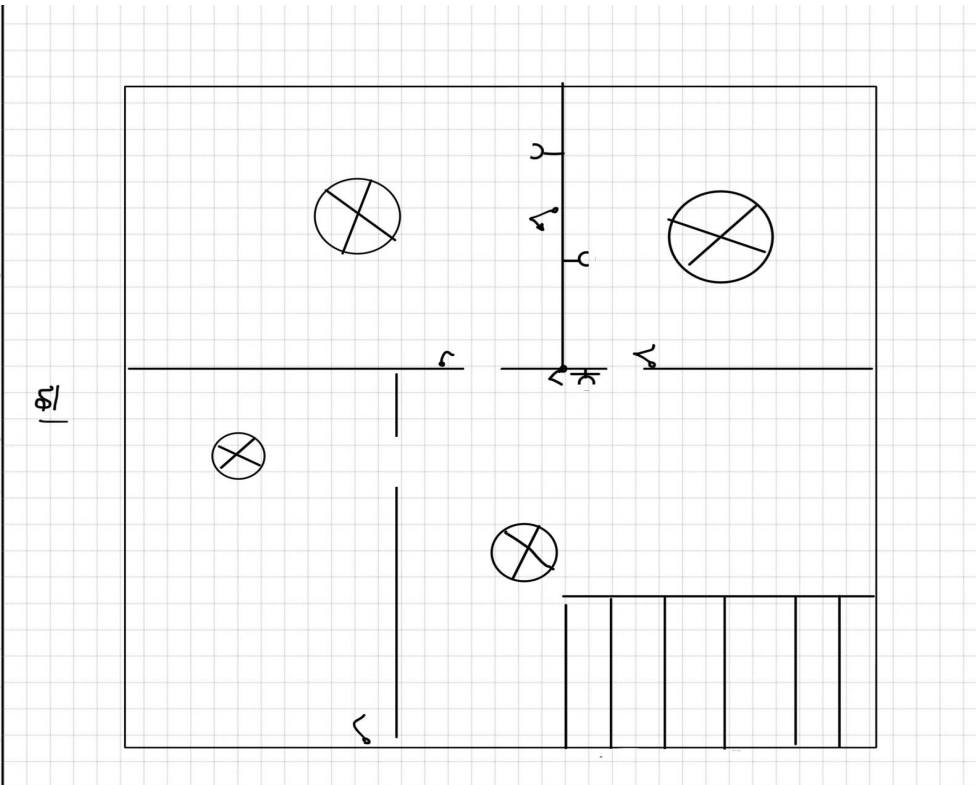
**Croquis de position élémentaire et descriptif sommaire des tableaux**

Sur base de ce qui est visible et accessible lors du contrôle - Gebaseerd op wat zichtbaar en toegankelijk is tijdens de keuring
