# Asbestinventarisatetest

Granaatstraat 23/101, 2600 Antwerpen

Attestnummer : 20231221-000128.000

# Zone 1: Hoofdgebouw

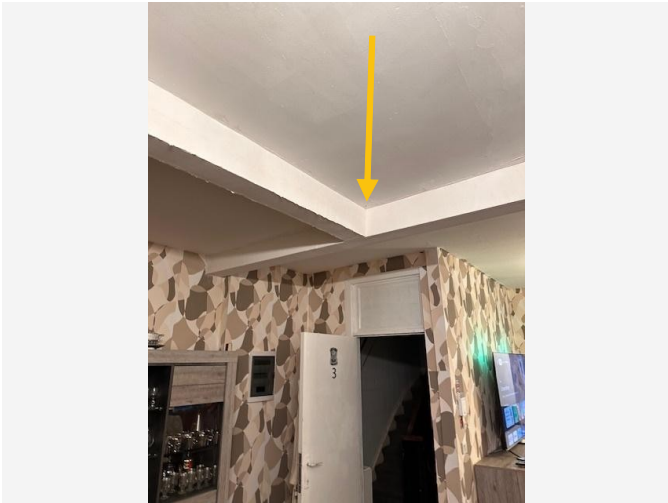
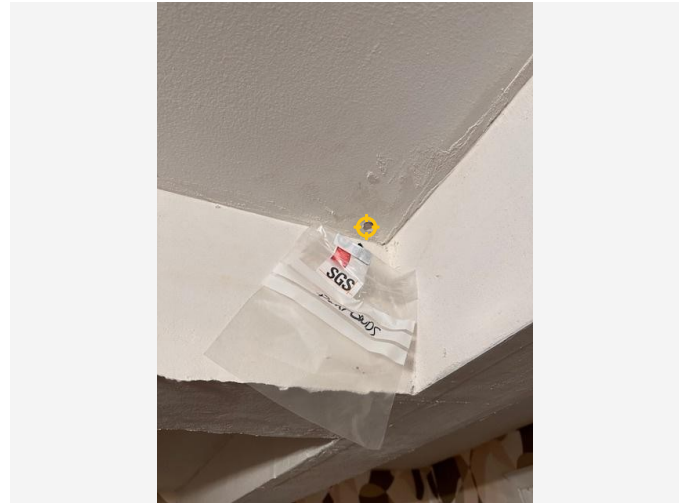
# Fiche 1: Pleisterwerk plafonds

Overzichtsfoto

Detailfoto

Geen asbest

#	Type	Referentie	Resultaat
1.1	Mengmonster	266260	Geen asbest

Beschrijving	Pleisterwerk plafonds
Omgeving	Binnen
Primaire drager	Plafond
Bindmiddel van materiaal	Gips - kalk

<b>Gebondenheid op basis van bindmiddel</b>	Niet-hechtgebonden
<b>Hoeveelheid (oppervlakte - dikte - aantal)</b>	• 0,03 m <sup>2</sup> - 2,00 cm - 1 stuk
<b>Totaal volume</b>	< 0,001 m <sup>3</sup>
<b>Identificatiemethode</b>	Vaststelling met monstername
<b>Destructieve handeling voor identificatie</b>	Nee

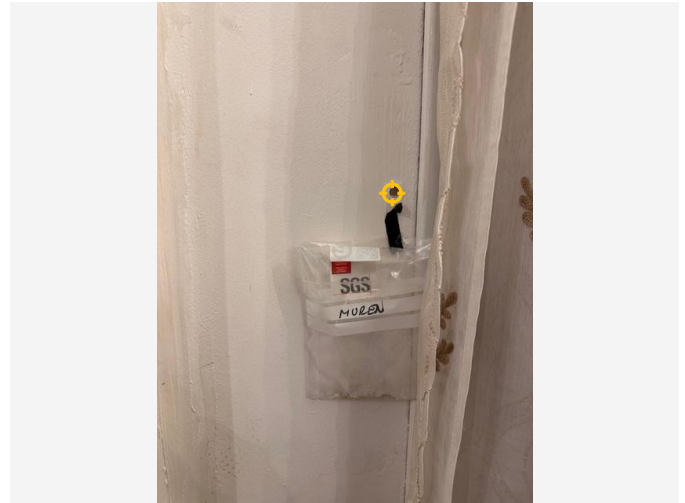
Overzichtsfoto

Detailfoto

Geen asbest

#	Type	Referentie	Resultaat
2.1	Mengmonster	266253	Geen asbest

Beschrijving	Pleisterwerk muren
Omgeving	Binnen
Primaire drager	Binnenwand
Bindmiddel van materiaal	Gips - kalk

<b>Gebondenheid op basis van bindmiddel</b>	Niet-hechtgebonden
<b>Hoeveelheid (oppervlakte - dikte - aantal)</b>	• 0,05 m <sup>2</sup> - 2,00 cm - 1 stuk
<b>Totaal volume</b>	0,001 m <sup>3</sup>
<b>Identificatiemethode</b>	Vaststelling met monstername
<b>Destructieve handeling voor identificatie</b>	Nee
