Asbestinventarisatetest

Jan Baptist Corremanstraat 44/0005, 2850 Boom

Attestnummer : **20240925-000245.000**

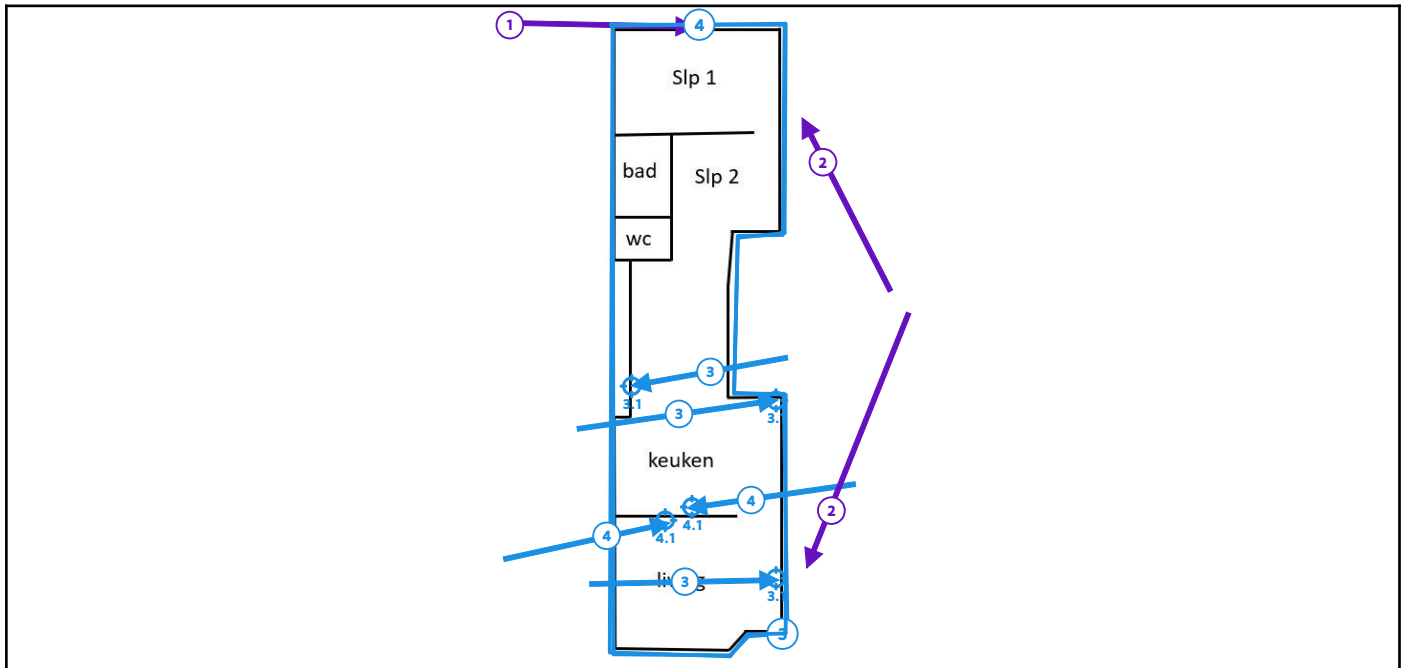
Plan 1.1: 3de rechts

Beschrijving	Type	Actie
1. cement regen afvoer buis	Advies	-
2. Leien buiten gevel GD	Advies	-
3. Pleister muur	Geen asbest	-
3.1 Code: Mm11	Mengmonster	-
4. Pleister plafond	Geen asbest	-
4.1 Code: Mm12	Mengmonster	-

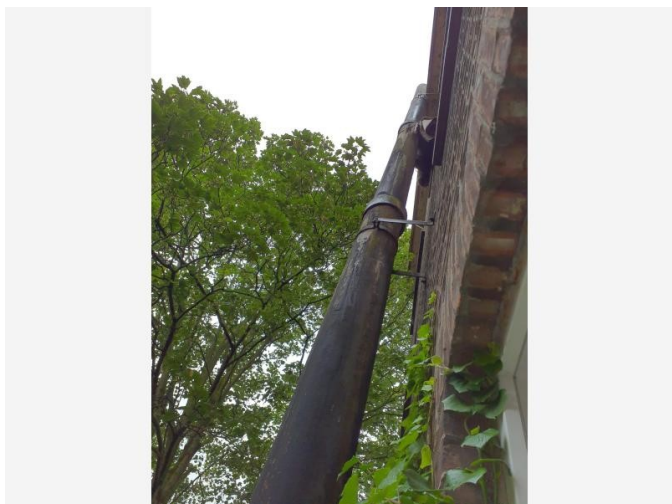
Vrije foto

Er loopt een asbestverdacht cement regen afvoer buis op de achterkant van het gebouw die aan de gemeenschappelijke delen deelmaakt.

Identificatiemethode	Redelijk vermoeden
Primaire drager	Wand buitenschil
(Asbest)materiaal	Buis, koker, leiding, pijp, doorvoer
Bindmiddel	Cement
Gebondenheid bindmiddel	Hecht

Advies

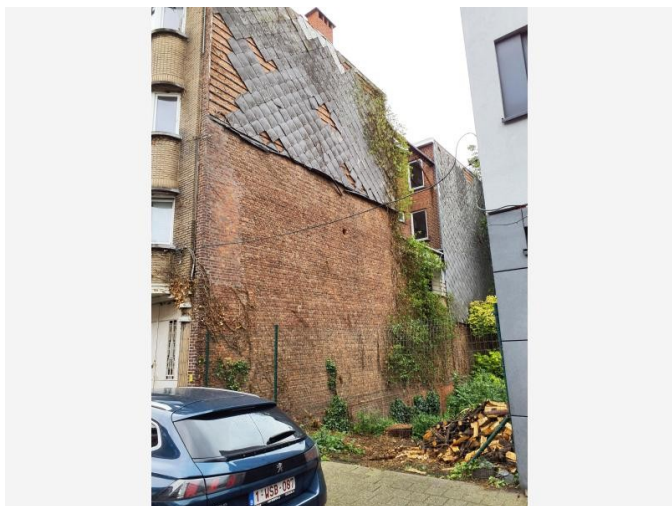
Vrije foto

de verdachte leien op de zijgevels behoren tot GD.

Identificatiemethode	Redelijk vermoeden
Primaire drager	Wand buitenschil
(Asbest)materiaal	Dak- en gevelbekleding - Lei, shingle
Bindmiddel	Cement
Gebondenheid bindmiddel	Hecht

Advies

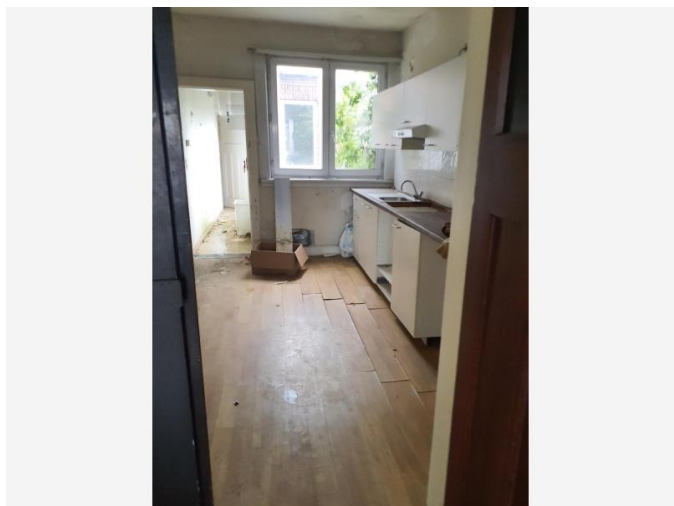
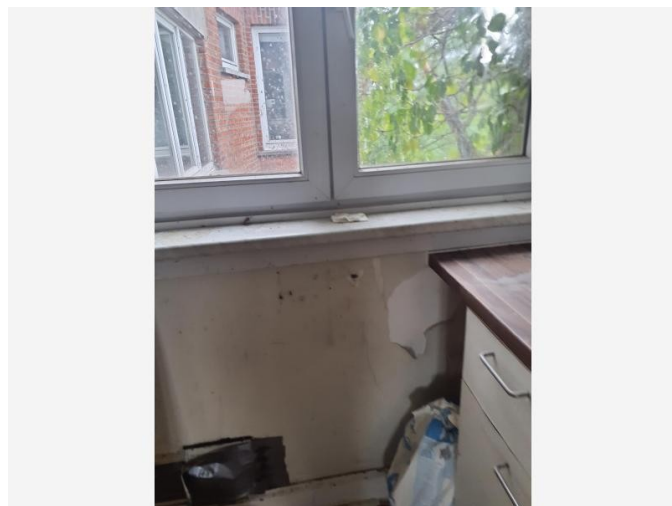
Geen asbest

#	Type	Referentie	Resultaat
3.1	Mengmonster	Mm11	Geen asbest

Beschrijving	Pleister muur
Omgeving	Binnen
Primaire drager	Binnenwand
Bindmiddel van materiaal	Gips - kalk
Gebondenheid op basis van bindmiddel	Niet-hechtgebonden
Hoeveelheid (oppervlakte - dikte - aantal)	• 300,00 m ² - 1,00 cm - 1 stuk
Totaal volume	3,00 m ³
Identificatiemethode	Vaststelling met monsternamen
Destructieve handeling voor identificatie	Nee

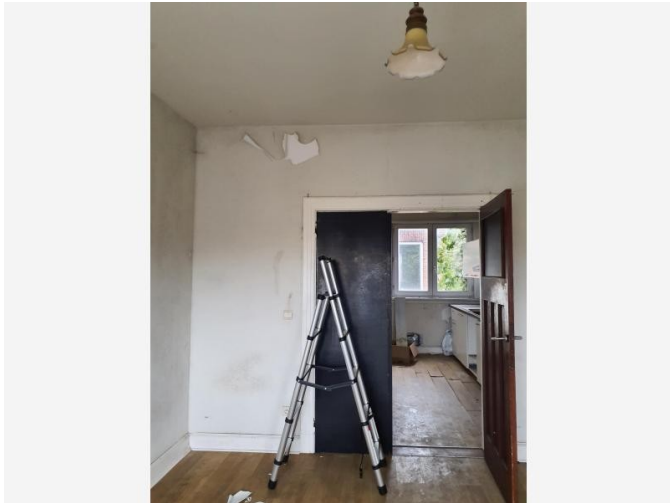
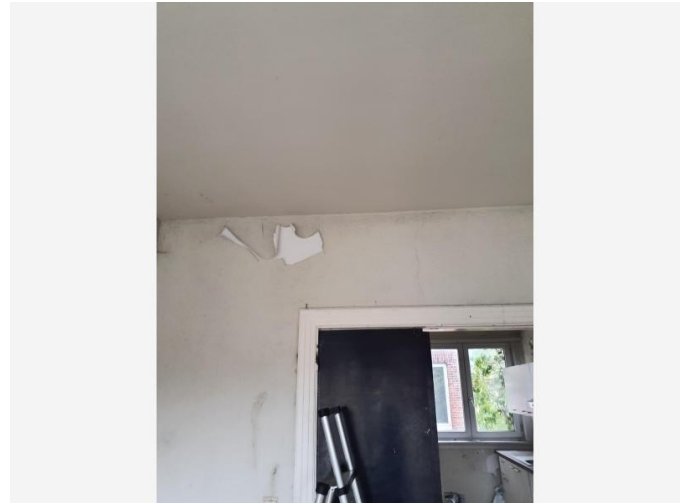
Fiche 4: Pleister plafond

Geen asbest

#	Type	Referentie	Resultaat
4.1	Mengmonster	Mm12	Geen asbest

Beschrijving	Pleister plafond
Omgeving	Binnen
Primaire drager	Plafond
Bindmiddel van materiaal	Gips - kalk
Gebondenheid op basis van bindmiddel	Niet-hechtgebonden
Hoeveelheid (oppervlakte - dikte - aantal)	• 75,00 m ² - 1,00 cm - 1 stuk
Totaal volume	0,75 m ³
Identificatiemethode	Vaststelling met monsternamen
Destructieve handeling voor identificatie	Nee

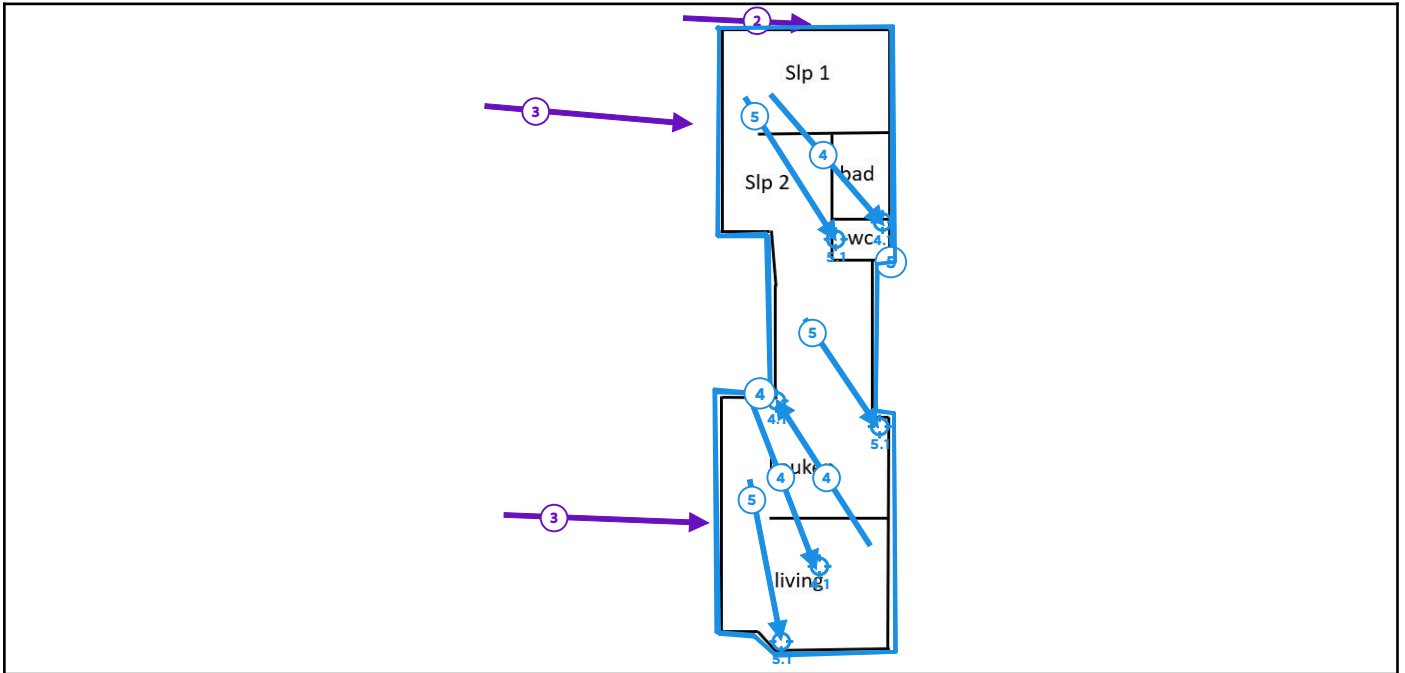
Plan 1.1: links 1, 2, 3,

Beschrijving	Type	Actie
2. Cement regenafvoer	Advies	-
3. Leien buiten gevel GD	Advies	-
4. Pleister plafond	Geen asbest	-
4.1 Code: Mm14	Mengmonster	-
5. Pleister muur	Geen asbest	-
5.1 Code: Mm13	Mengmonster	-

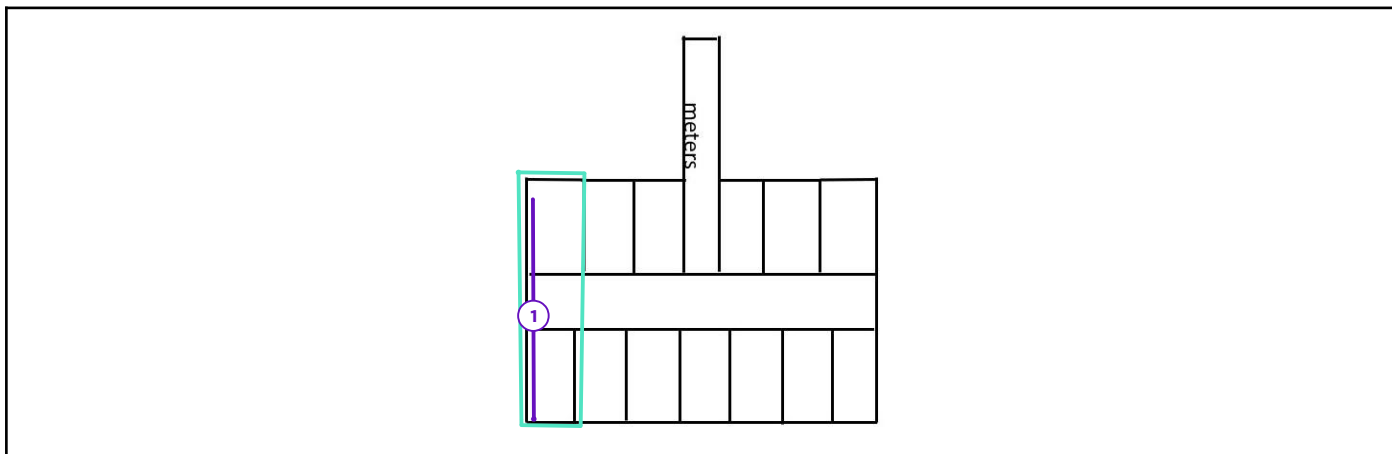
Plan 1.2: kelder

Beschrijving	Type	Actie
1. Cementen afvoer buis kelder	Advies	-

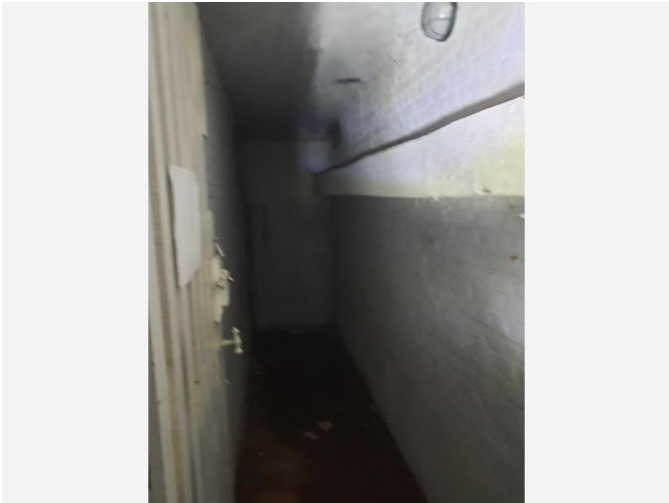
Vrije foto

Advies

Identificatiemethode	Redelijk vermoeden
----------------------	--------------------

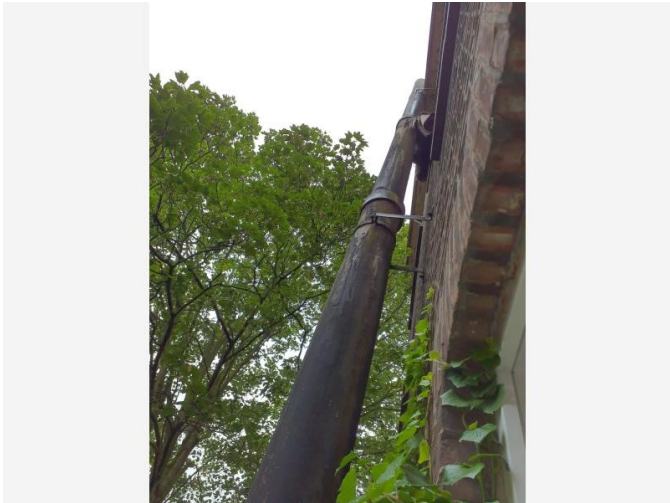
Vrije foto

Advies

Identificatiemethode	Redelijk vermoeden
Primaire drager	Wand buitenschil
(Asbest)materiaal	Buis, koker, leiding, pijp, doorvoer
Bindmiddel	Cement
Gebondenheid bindmiddel	Hecht

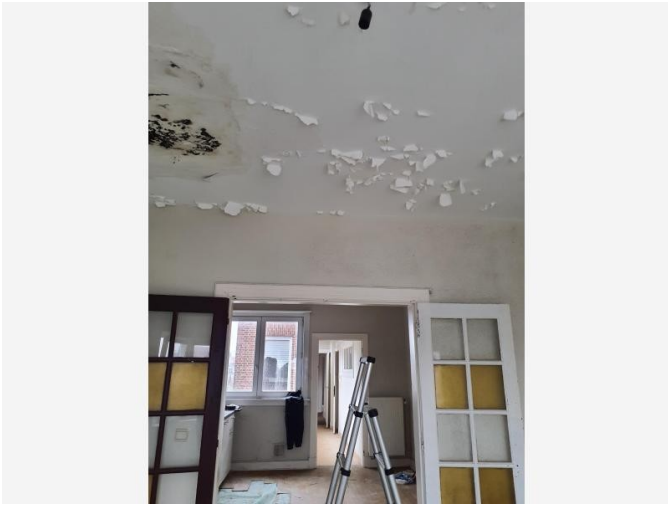
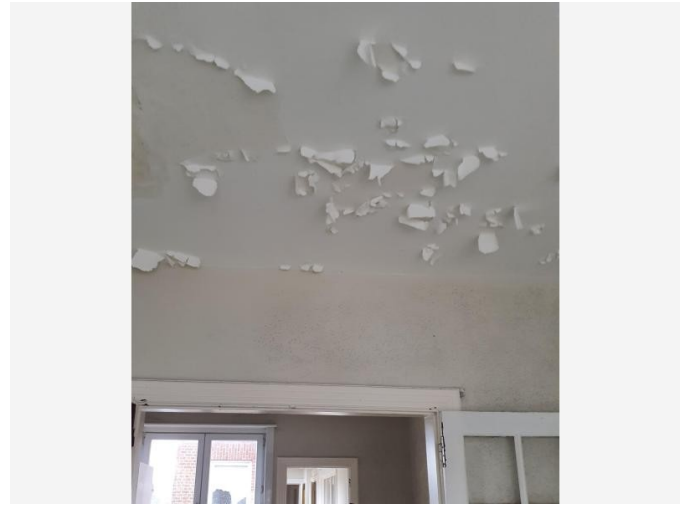
Fiche 4: Pleister plafond

Geen asbest

Beschrijving	Pleister plafond
Omgeving	Binnen
Primaire drager	Plafond
Bindmiddel van materiaal	Gips - kalk
Gebondenheid op basis van bindmiddel	Niet-hechtgebonden
Hoeveelheid (oppervlakte - dikte - aantal)	• 75,00 m ² - 1,00 cm - 1 stuk
Totaal volume	0,75 m ³
Identificatiemethode	Vaststelling met monstername
Destructieve handeling voor identificatie	Nee

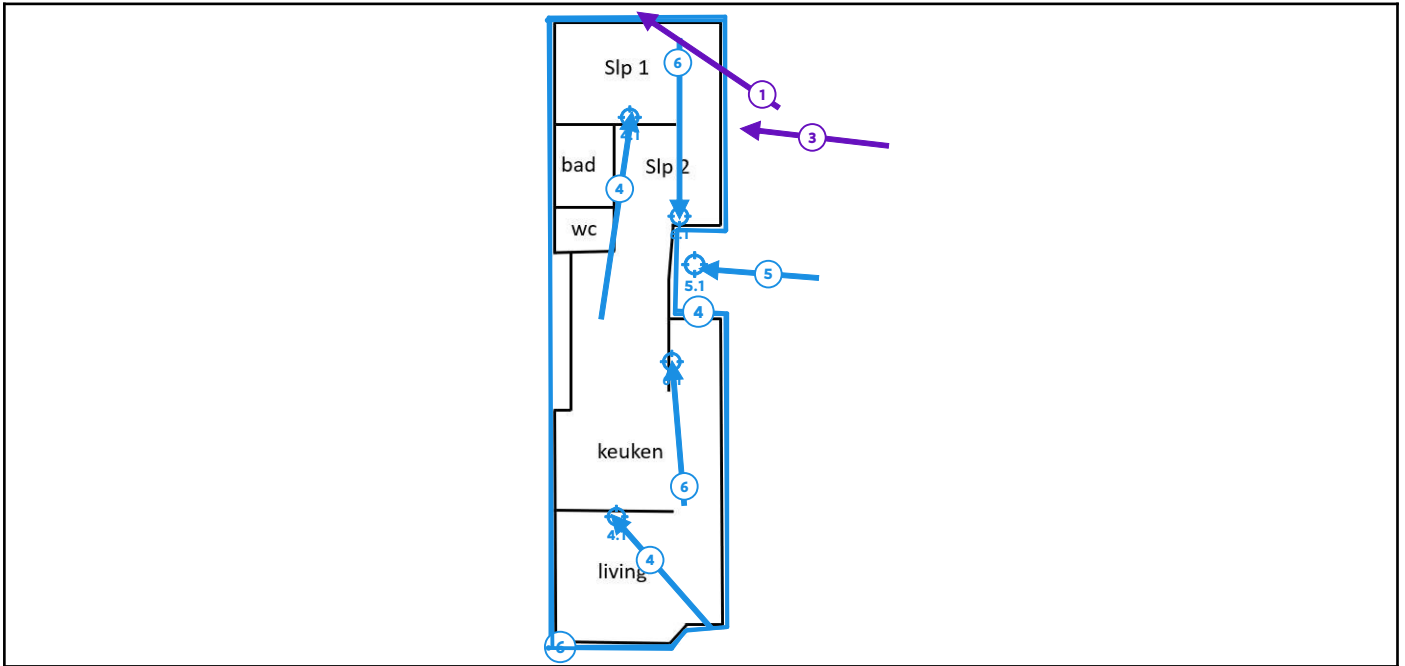
Plan 1.1: 1ste rechts

Beschrijving	Type	Actie
1. cement regen afvoer	Advies	-
3. Leien gevel	Advies	-
4. Pleister plafond	Geen asbest	-
4.1 Code: Mm4	Mengmonster	-
5. Roofing	Geen asbest	-
5.1 Code: Mm15	Puntmonster	-
6. Pleister muur	Geen asbest	-
6.1 Code: Mm3	Mengmonster	-

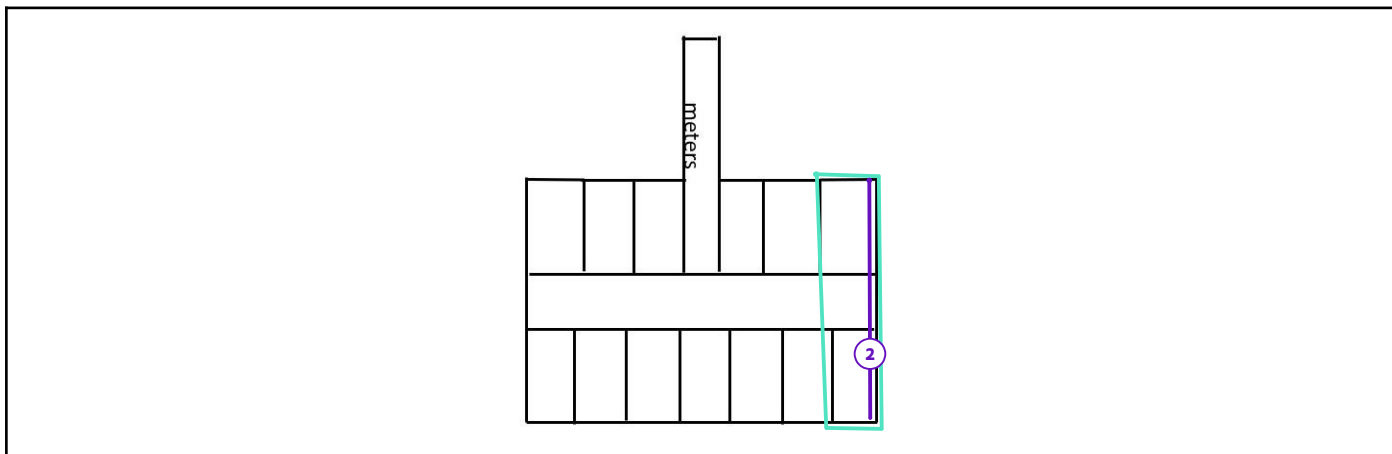
Plan 1.2: kelder

Beschrijving	Type	Actie
2. Cement afvoer buis kelder	Advies	-

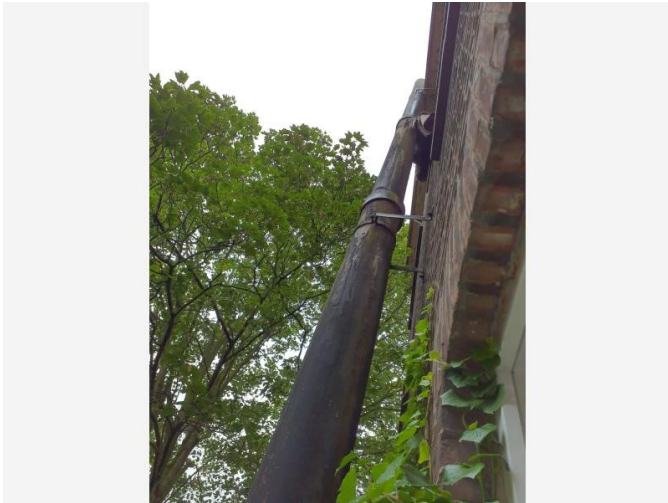
Vrije foto

Advies

Identificatiemethode	Redelijk vermoeden
Primaire drager	Wand buitenschil
(Asbest)materiaal	Buis, koker, leiding, pijp, doorvoer
Bindmiddel	Cement
Gebondenheid bindmiddel	Hecht

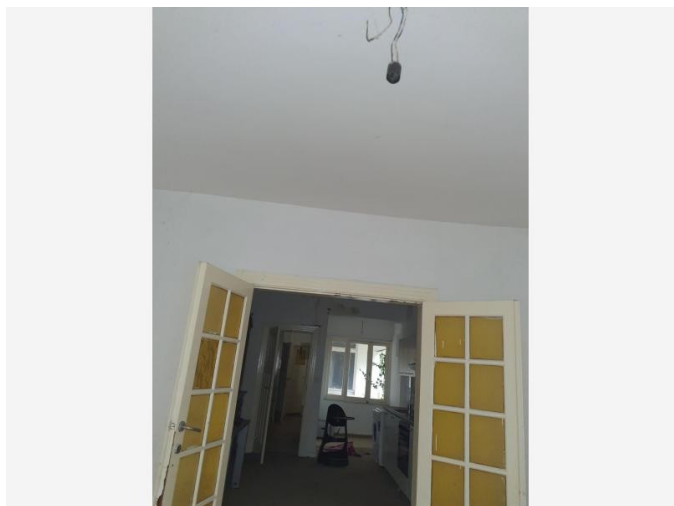
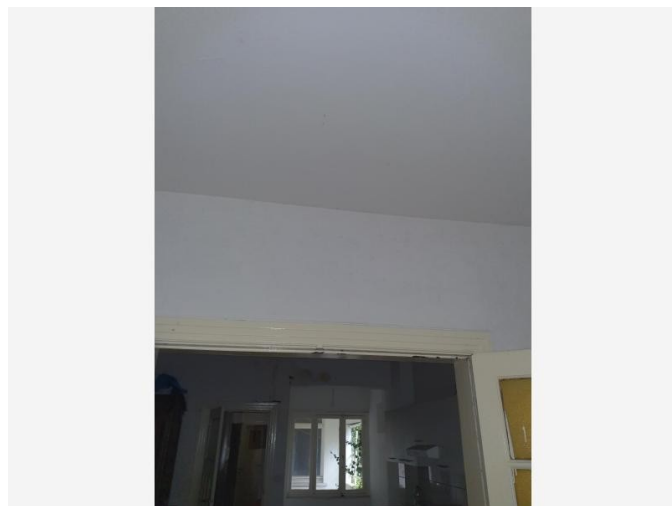
Fiche 4: Pleister plafond

Beschrijving	Pleister plafond
Omgeving	Binnen
Primaire drager	Plafond
Bindmiddel van materiaal	Gips - kalk
Gebondenheid op basis van bindmiddel	Niet-hechtgebonden
Hoeveelheid (oppervlakte - dikte - aantal)	• 75,00 m ² - 1,00 cm - 1 stuk
Totaal volume	0,75 m ³
Identificatiemethode	Vaststelling met monsternamen
Destructieve handeling voor identificatie	Nee

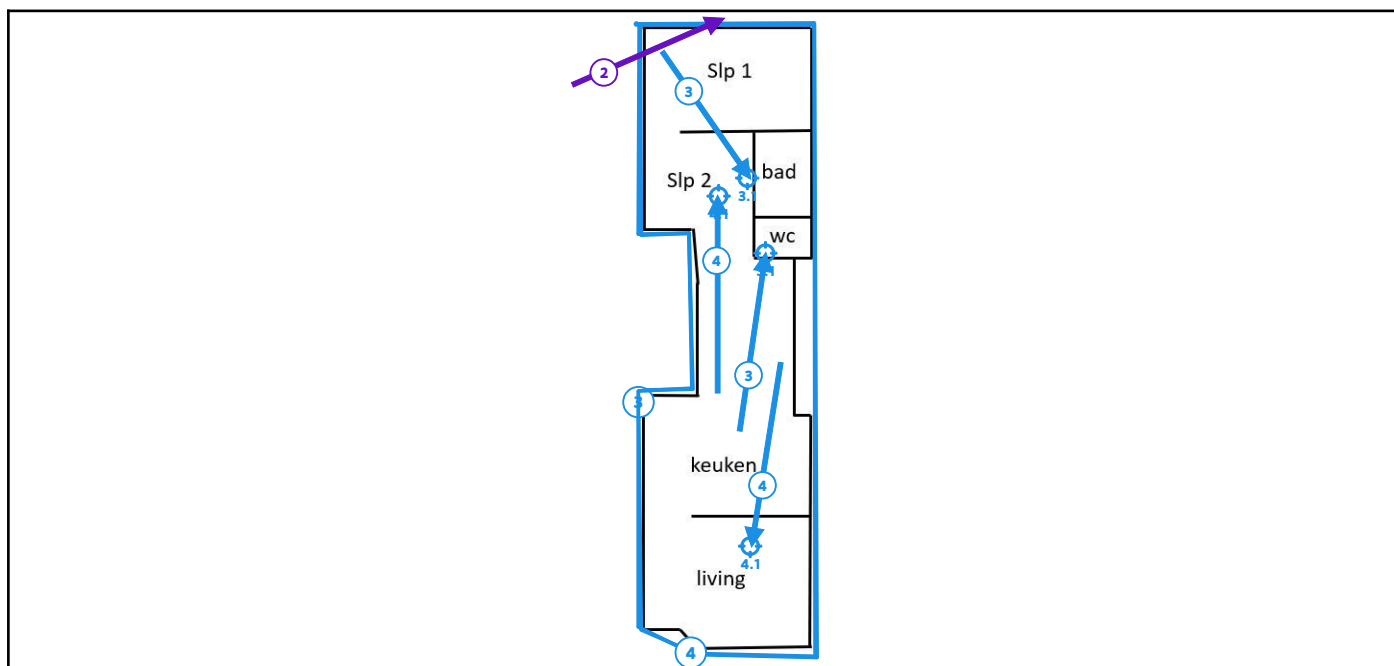
Plan 1.1: links 1, 2, 3,

Beschrijving	Type	Actie
2. cement regen afvoer	Advies	-
3. Pleister muur	Geen asbest	-
3.1 Code: Mm5	Mengmonster	-
4. Pleister plafond	Geen asbest	-
4.1 Code: Mm6	Mengmonster	-

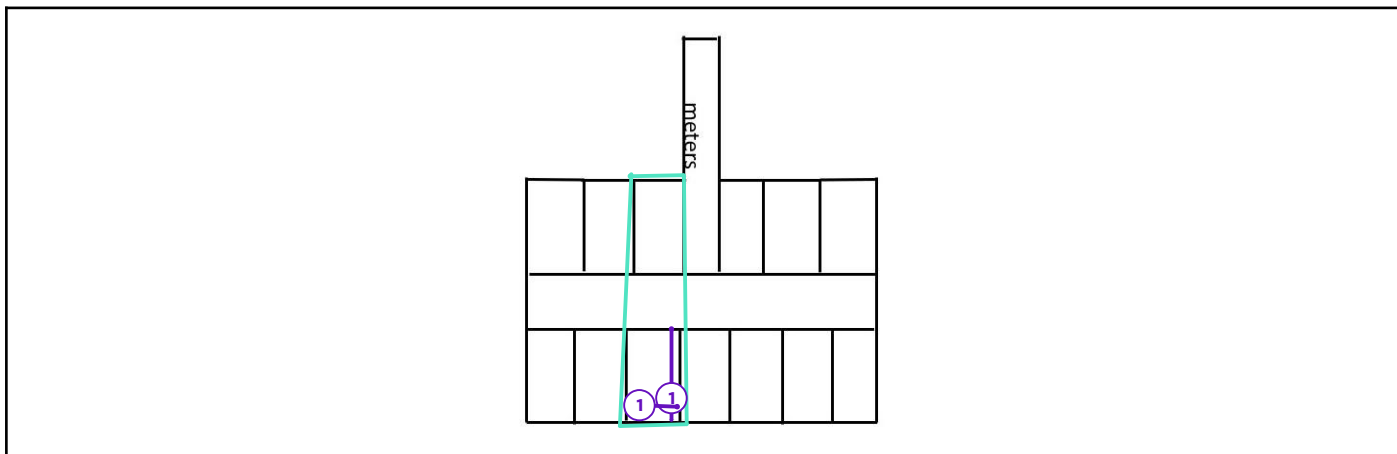
Plan 1.2: kelder

Beschrijving	Type	Actie
1. Leiding isolatie kelderberging	Advies	-

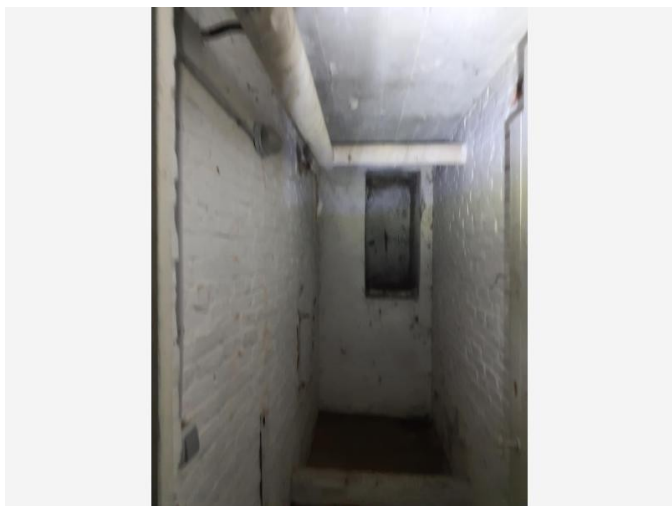
Vrije foto

Advies

Identificatiemethode	Redelijk vermoeden
----------------------	--------------------

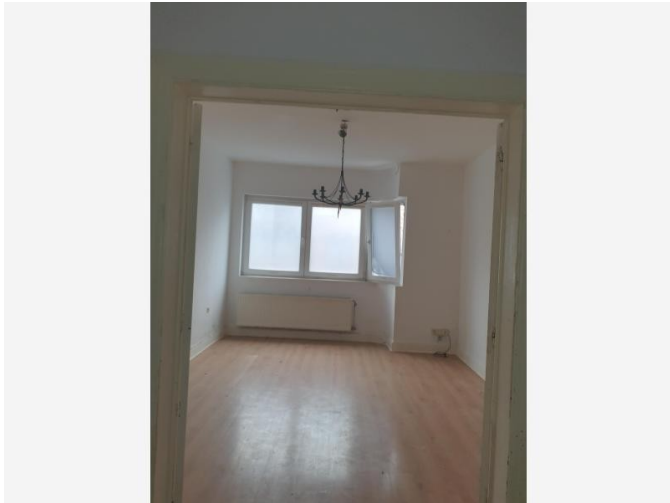
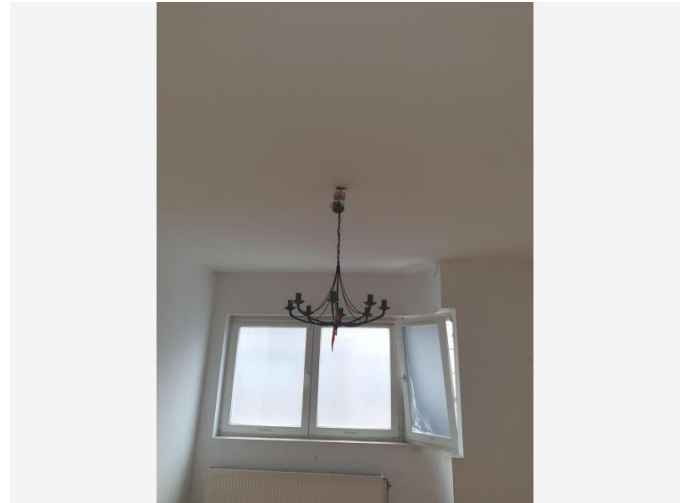
Beschrijving	Pleister muur
Omgeving	Binnen
Primaire drager	Binnenwand
Bindmiddel van materiaal	Gips - kalk
Gebondenheid op basis van bindmiddel	Niet-hechtgebonden
Hoeveelheid (oppervlakte - dikte - aantal)	• 300,00 m ² - 1,00 cm - 1 stuk
Totaal volume	3,00 m ³
Identificatiemethode	Vaststelling met monstername
Destructieve handeling voor identificatie	Nee

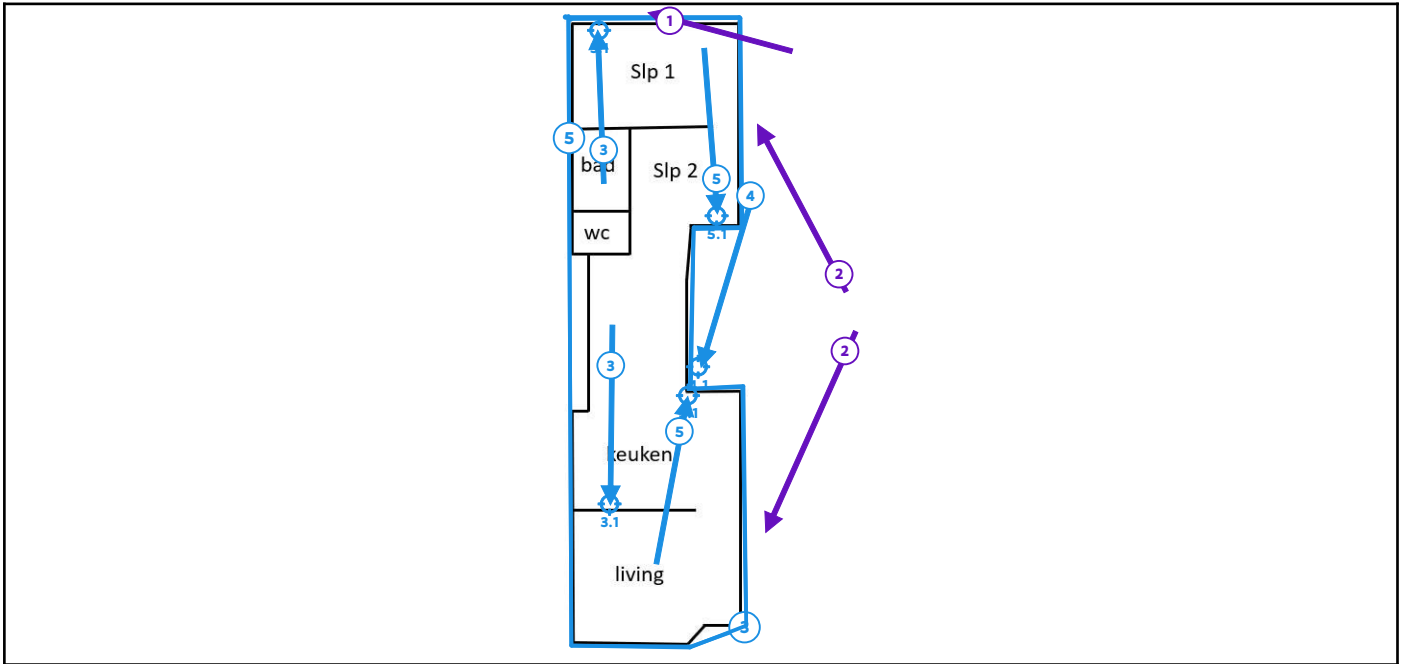
Plan 1.1: rechts 2,3,

Beschrijving	Type	Actie
1. cement regen afvoer buis	Advies	-
2. Leien gevel GD	Advies	-
3. Pleister muur	Geen asbest	-
3.1 Code: Mm7	Mengmonster	-
4. Roofing	Geen asbest	-
4.1 Code: Mm15	Puntmonster	-
5. Pleister plafond	Geen asbest	-
5.1 Code: Mm8	Mengmonster	-

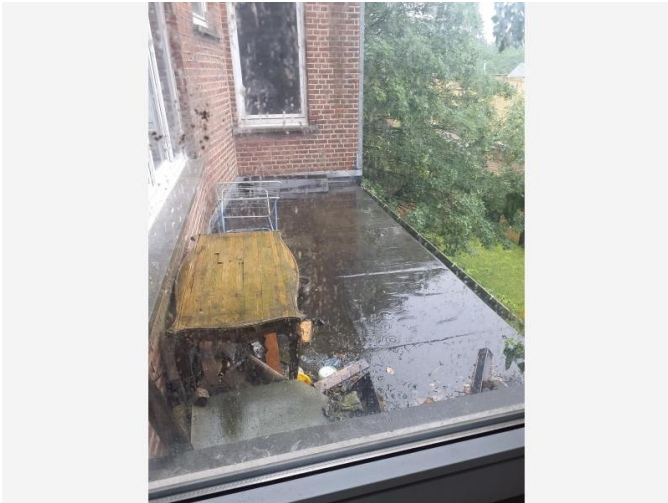
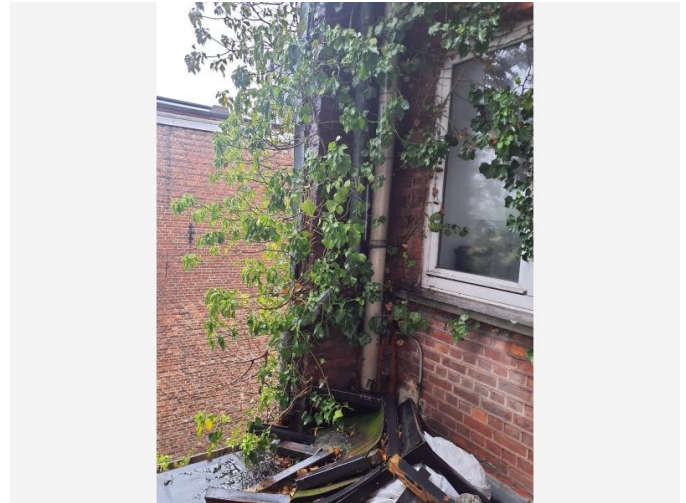
Fiche 4: Roofing

Geen asbest

Beschrijving	Roofing
Omgeving	Buiten
Primaire drager	Plat dak
Bindmiddel van materiaal	Bitumen (roofing, teer, asfalt)
Gebondenheid op basis van bindmiddel	Hecht
Hoeveelheid (oppervlakte - aantal)	• 10,00 m ² - 1 stuk
Totale oppervlakte	10,00 m ²
Identificatiemethode	Vaststelling met monsternamen
Destructieve handeling voor identificatie	Nee

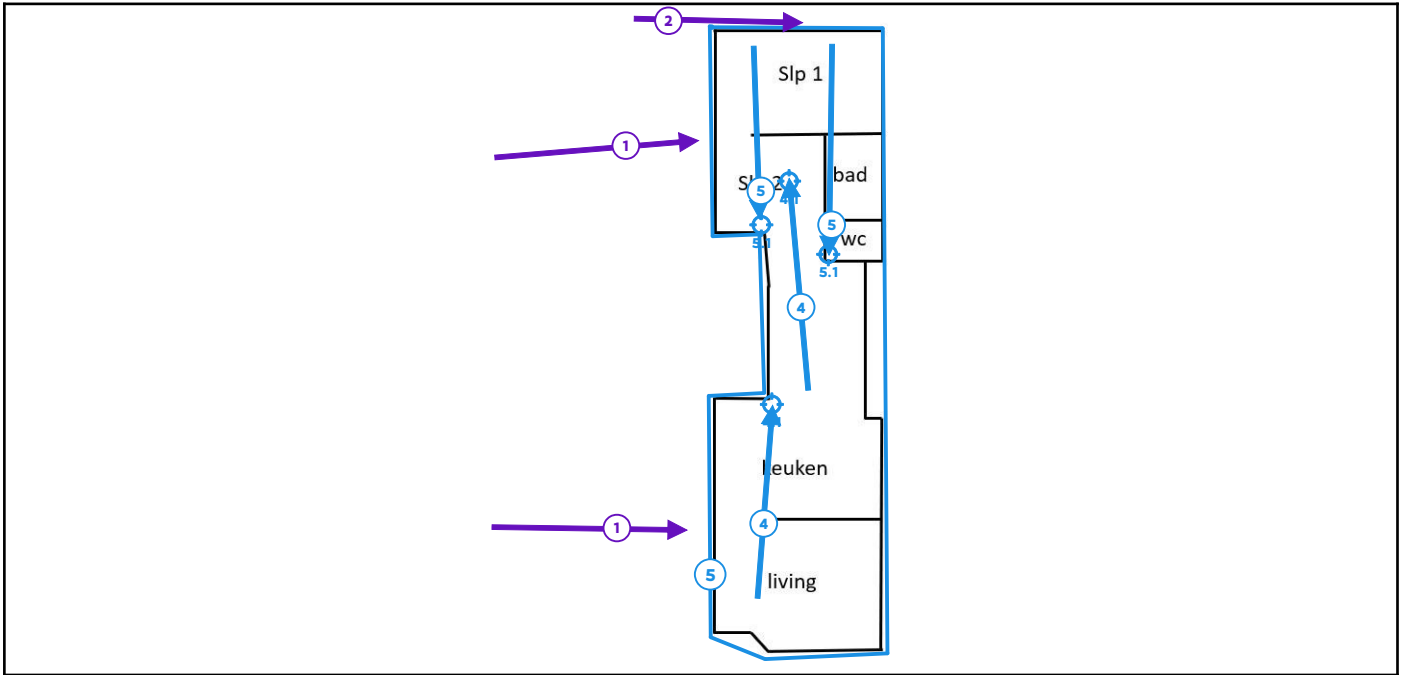
Plan 1.1: 2de links

Beschrijving	Type	Actie
1. Leien gevel GD	Advies	-
2. Cement regen afvoer buis	Advies	-
4. Pleister plafond	Geen asbest	-
4.1 Code: Mm10	Mengmonster	-
5. Pleister muur	Geen asbest	-
5.1 Code: Mm9	Mengmonster	-

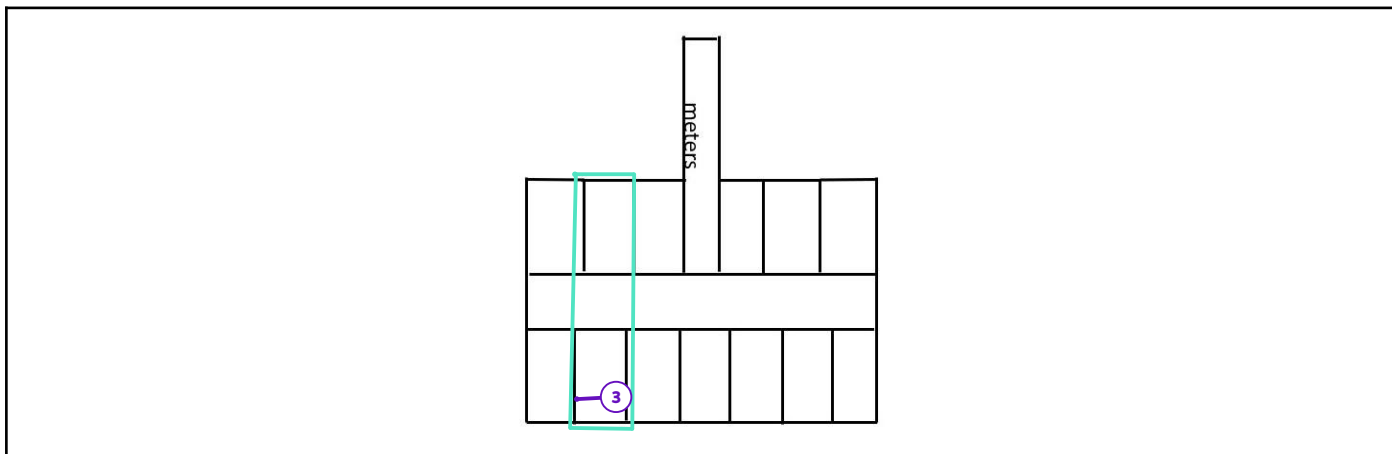
Plan 1.2: kelder

Beschrijving	Type	Actie
3. Leiding isolatie kelderberging	Advies	-

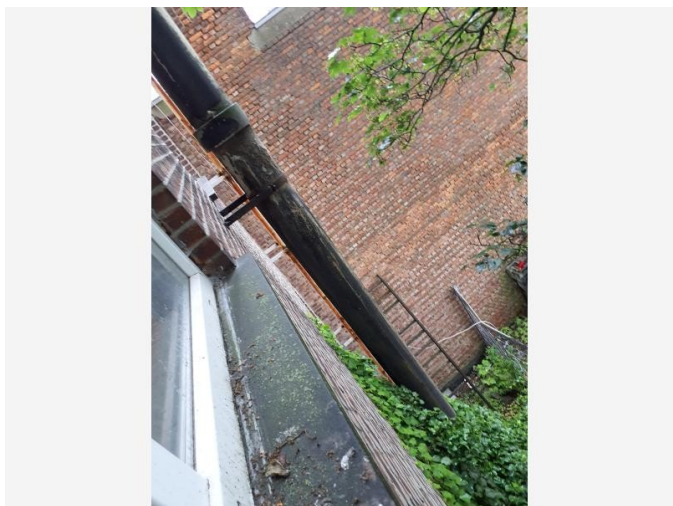
Vrije foto

Identificatiemethode	Redelijk vermoeden
Primaire drager	Wand buitenschil
(Asbest)materiaal	Dak- en gevelbekleding - Lei, shingle
Bindmiddel	Cement
Gebondenheid bindmiddel	Hecht

Advies

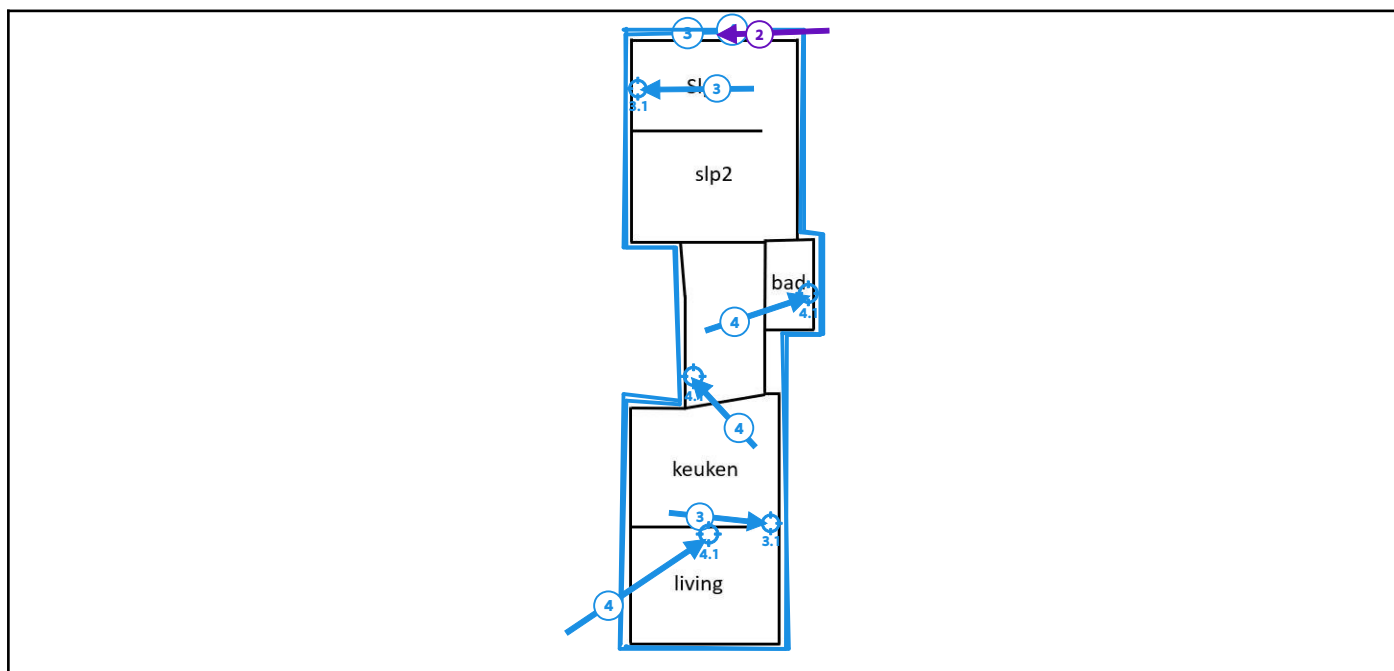
Plan 1.1: glk

Beschrijving	Type	Actie
2. cement regen afvoer	Advies	-
3. Pleister muur	Geen asbest	-
3.1 Code: Mm1	Mengmonster	-
4. Pleister plafond	Geen asbest	-
4.1 Code: Mm2	Mengmonster	-

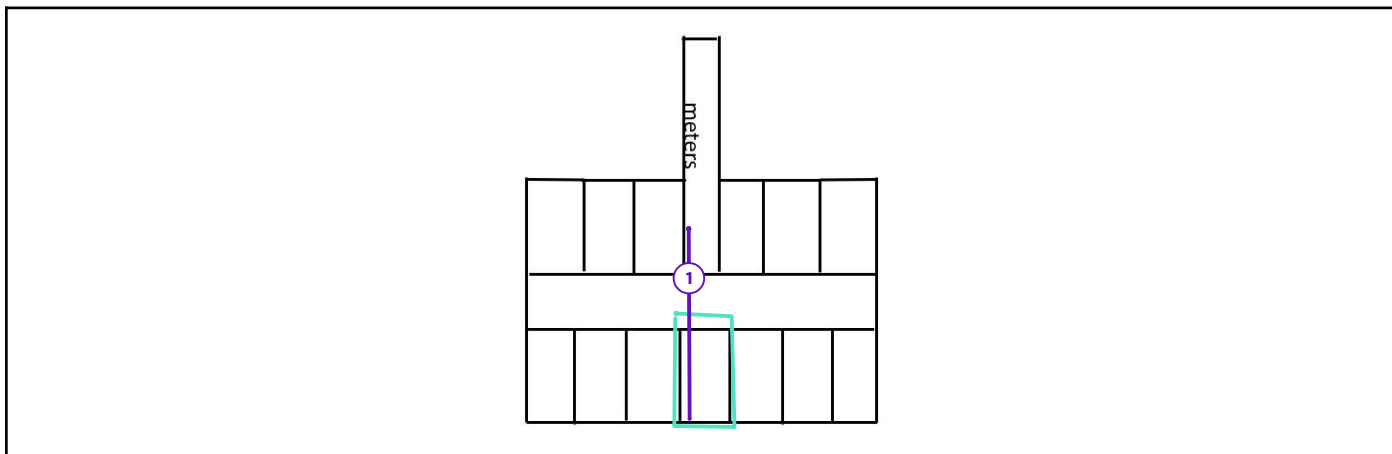
Plan 1.2: kelder K0

Beschrijving	Type	Actie
1. cement afvoer buis kelder	Advies	-

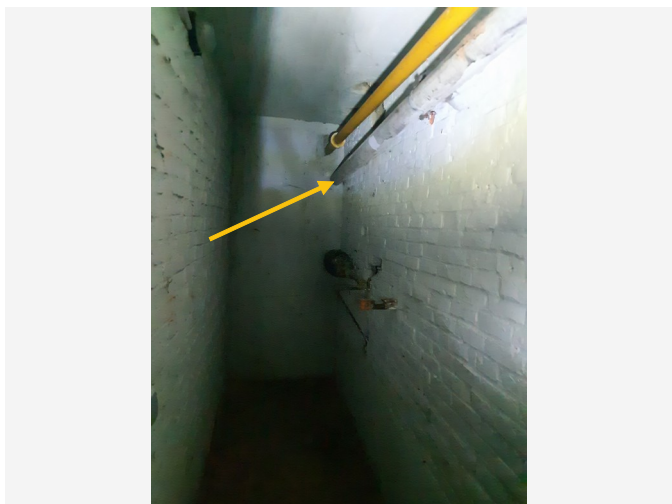
Vrije foto

Advies

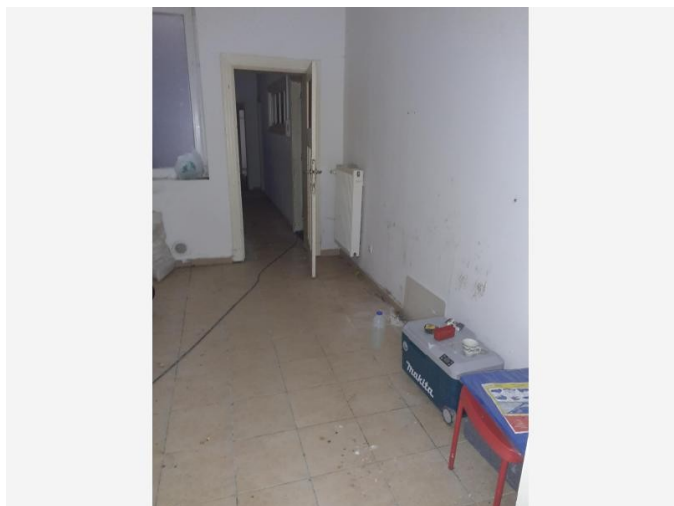
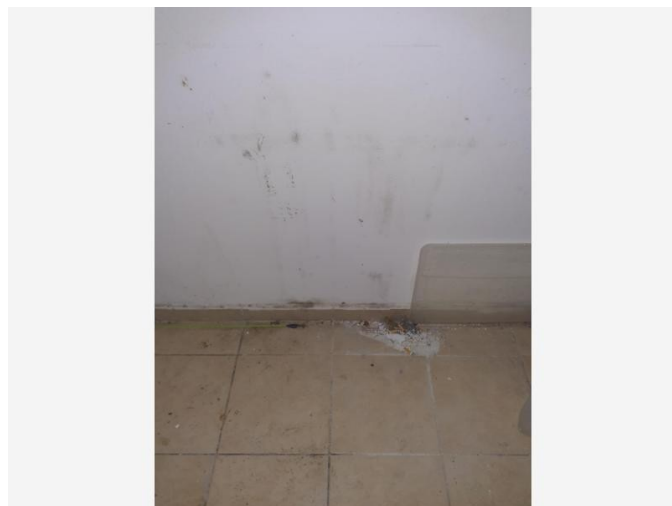
Fiche 3: Pleister muur

Beschrijving	Pleister muur
Omgeving	Binnen
Primaire drager	Binnenwand
Bindmiddel van materiaal	Gips - kalk
Gebondenheid op basis van bindmiddel	Niet-hechtgebonden
Hoeveelheid (oppervlakte - dikte - aantal)	• 300,00 m ² - 1,00 cm - 1 stuk
Totaal volume	3,00 m ³
Identificatiemethode	Vaststelling met monstername
Destructieve handeling voor identificatie	Nee

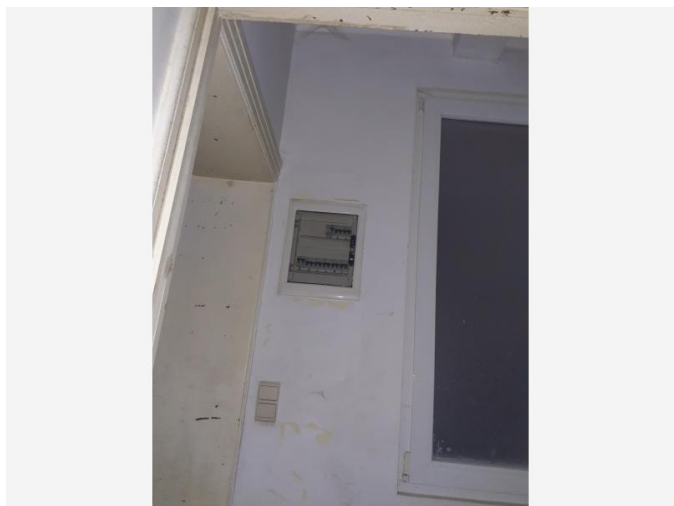
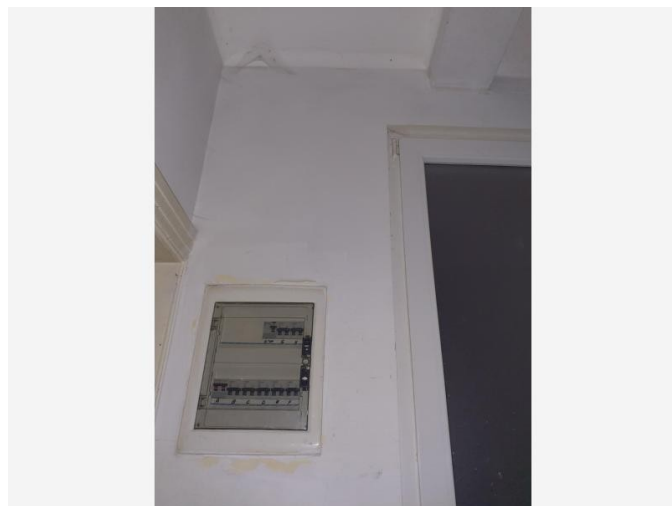
Overzichtsfoto

Detailfoto
