Asbestinventarisatetest

Arcadelaan 34, 8301 Knokke-Heist

Attestnummer : 20230927-000251.000

Zone 1: Hoofdgebouw

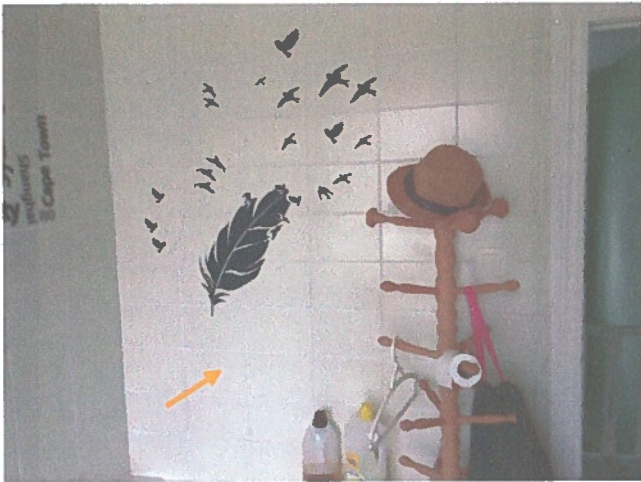
Fiche 3: Adviesfiche faience badkamer

Vrije foto

Faience niet te bemonsteren zonder schade aan te brengen

Identificatiemethode	Redelijk vermoeden
Primaire drager	Binnenwand
Bindmiddel	Lijm
Gebondenheid bindmiddel	Hecht
