# Asbestinventarisatetest

Brusselstraat 24/0001, 8380 Brugge

Attestnummer : **20240821-000092.000**

Uitgegeven op : **21.08.2024**

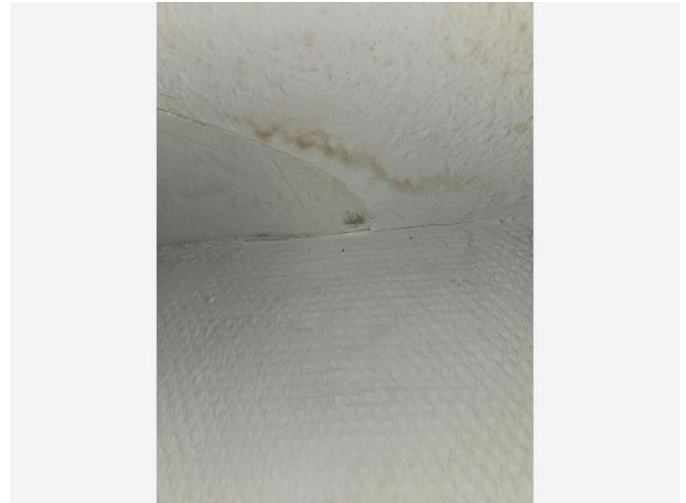
## Fiche 3: Pleisterwerk plafond

Overzichtsfoto

Detailfoto

Geen asbest

#	Type	Referentie	Resultaat
3.1	Mengmonster	M04	Geen asbest

<b>Beschrijving</b>	Pleisterwerk plafond
<b>Omgeving</b>	Binnen
<b>Primaire drager</b>	Plafond
<b>Bindmiddel van materiaal</b>	Gips - kalk
<b>Gebondenheid op basis van bindmiddel</b>	Niet-hechtgebonden
<b>Hoeveelheid (oppervlakte - dikte - aantal)</b>	• 35,00 m <sup>2</sup> - 1,00 cm - 1 stuk
<b>Totaal volume</b>	0,35 m <sup>3</sup>
<b>Identificatiemethode</b>	Vaststelling met monsternamen
<b>Destructieve handeling voor identificatie</b>	Nee

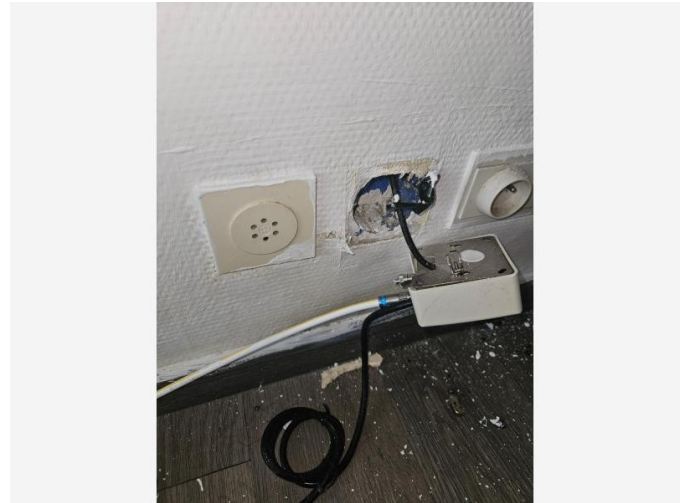
## Fiche 4: Pleisterwerk wanden

Overzichtsfoto

Detailfoto

Geen asbest

#	Type	Referentie	Resultaat
4.1	Mengmonster	M03	Geen asbest

<b>Beschrijving</b>	Pleisterwerk wanden
<b>Omgeving</b>	Binnen
<b>Primaire drager</b>	Binnenwand
<b>Bindmiddel van materiaal</b>	Gips - kalk
<b>Gebondenheid op basis van bindmiddel</b>	Niet-hechtgebonden
<b>Hoeveelheid (oppervlakte - dikte - aantal)</b>	• 189,00 m <sup>2</sup> - 1,00 cm - 1 stuk
<b>Totaal volume</b>	1,89 m <sup>3</sup>
<b>Identificatiemethode</b>	Vaststelling met monsternamen
<b>Destructieve handeling voor identificatie</b>	Nee
