Asbestinventarisatetest

Brusselstraat 24/0402, 8380 Brugge

Attestnummer : **20240821-000087.000**

Zone 1: Hoofdgebouw

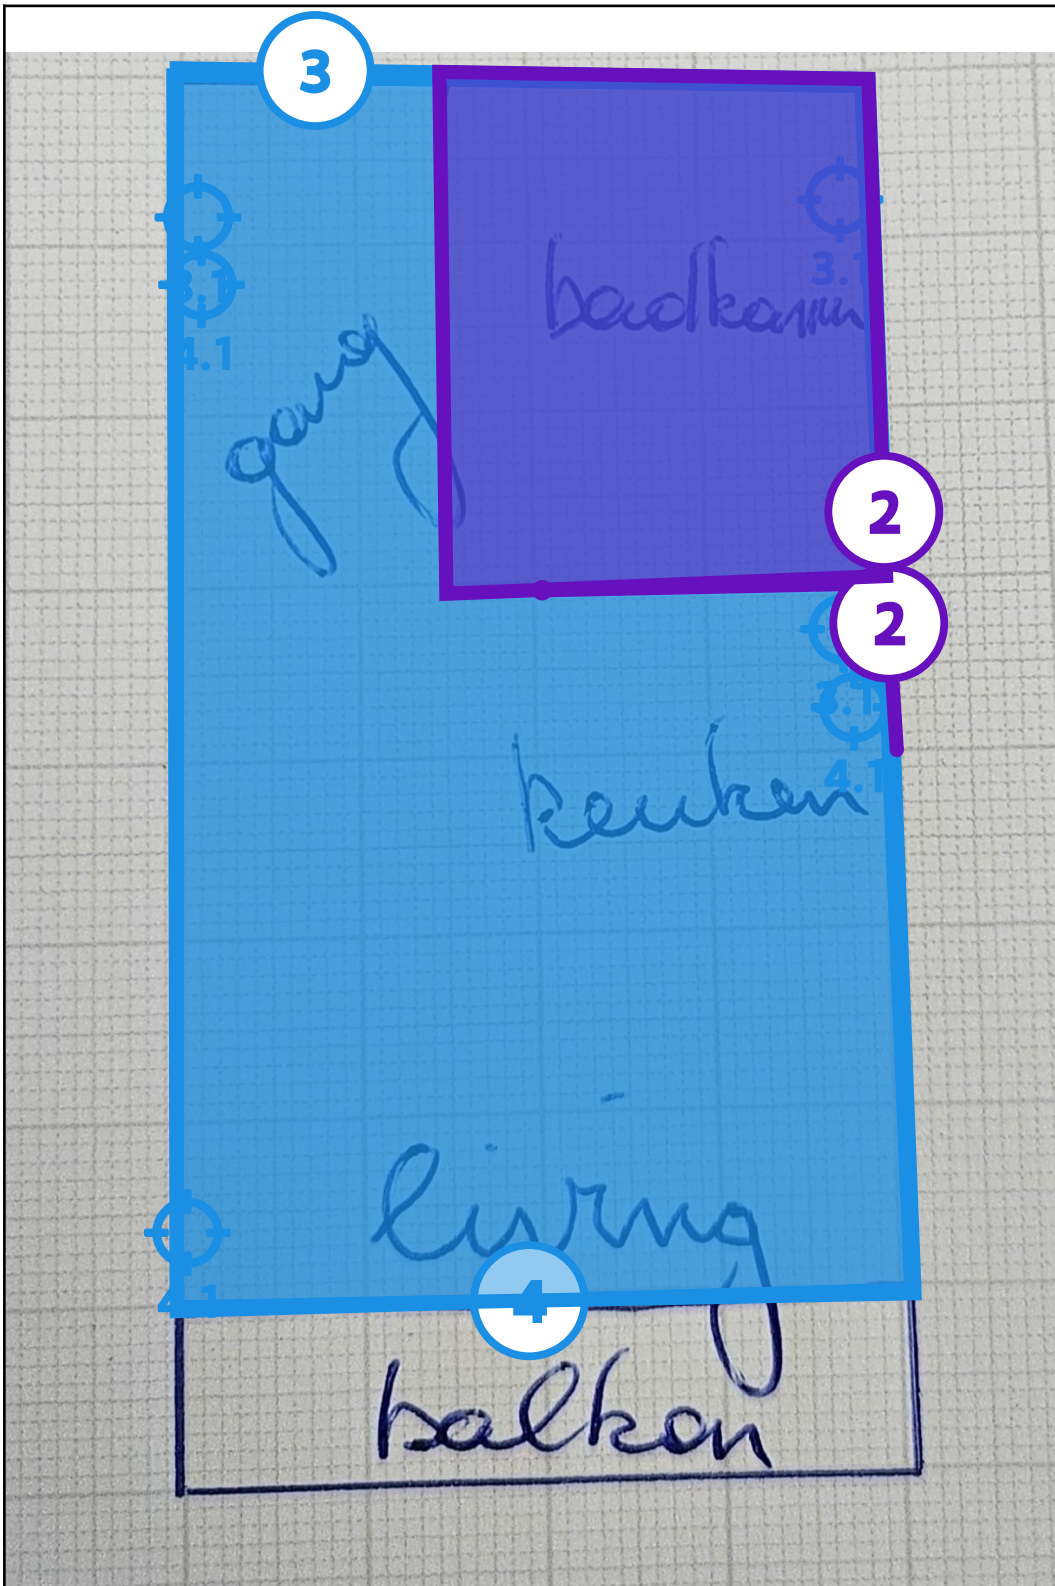
Plan 1.1: Indeling app

2. Lijm achter muurtegels	Advies	-
3. Pleisterwerk plafond	Geen asbest	-
3.1 Code: M02	Mengmonster	-
4. Pleisterwerk wanden	Geen asbest	-
4.1 Code: M01	Mengmonster	-

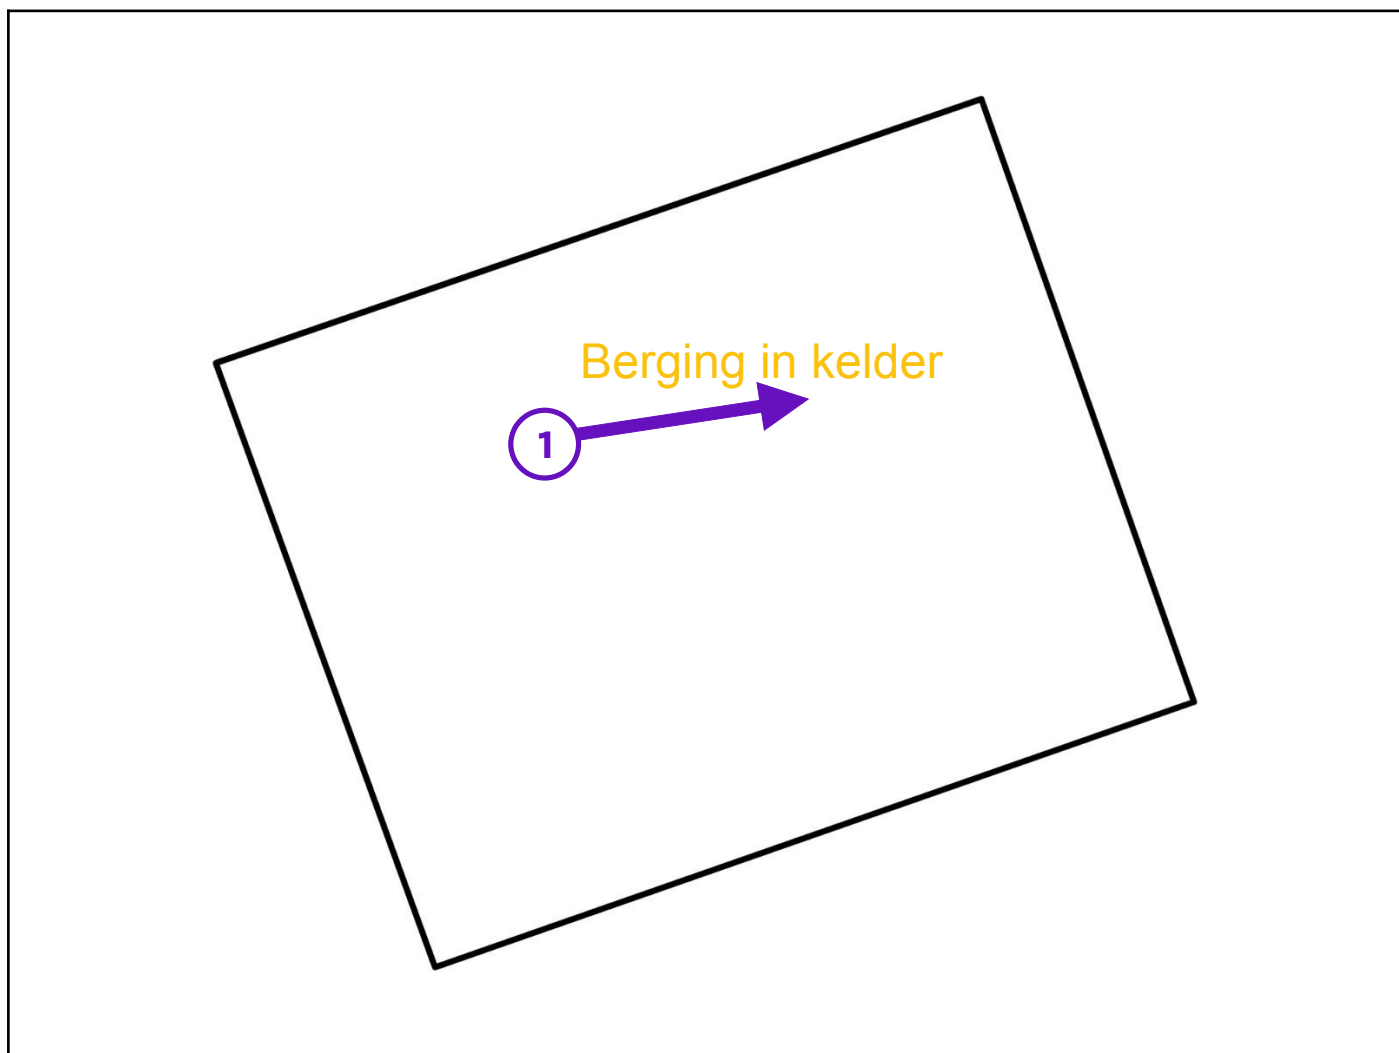
Plan 1.2: Kelder

Beschrijving	Type	Actie
1. Berging in kelder	Advies	-

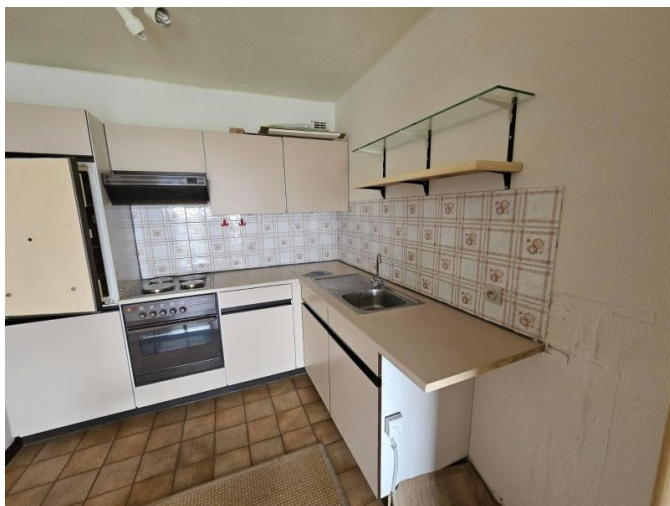
Vrije foto

De lijm achter de muurtegels is asbestverdacht.

Identificatiemethode	Redelijk vermoeden
----------------------	--------------------

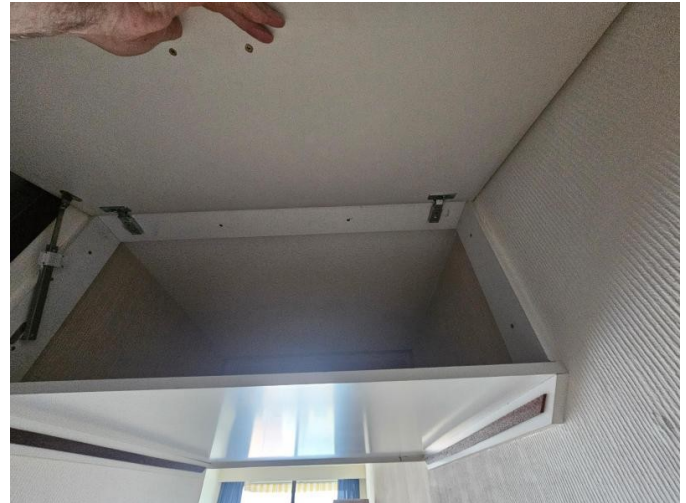
Fiche 3: Pleisterwerk plafond

Geen asbest

#	Type	Referentie	Resultaat
3.1	Mengmonster	M02	Geen asbest

Beschrijving	Pleisterwerk plafond
Omgeving	Binnen
Primaire drager	Plafond
Bindmiddel van materiaal	Gips - kalk
Gebondenheid op basis van bindmiddel	Niet-hechtgebonden
Hoeveelheid (oppervlakte - dikte - aantal)	• 35,00 m ² - 1,00 cm - 1 stuk
Totaal volume	0,35 m ³
Identificatiemethode	Vaststelling met monsternamen
Destructieve handeling voor identificatie	Nee

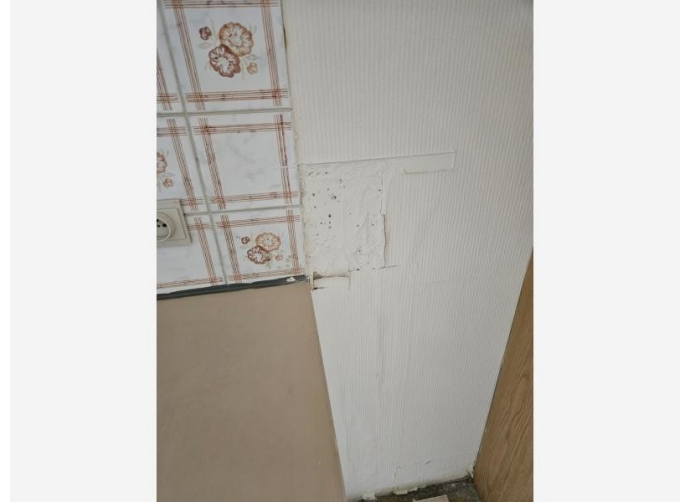
Fiche 4: Pleisterwerk wanden

Geen asbest

#	Type	Referentie	Resultaat
4.1	Mengmonster	M01	Geen asbest

Beschrijving	Pleisterwerk wanden
Omgeving	Binnen
Primaire drager	Binnenwand
Bindmiddel van materiaal	Gips - kalk
Gebondenheid op basis van bindmiddel	Niet-hechtgebonden
Hoeveelheid (oppervlakte - dikte - aantal)	• 154,00 m ² - 1,00 cm - 1 stuk
Totaal volume	1,54 m ³
Identificatiemethode	Vaststelling met monsternamen
Destructieve handeling voor identificatie	Nee
