Asbestinventarisatetest

Oudewee 90, 9031 Gent

Attestnummer : 20230607-000211.000

Asbestveilig

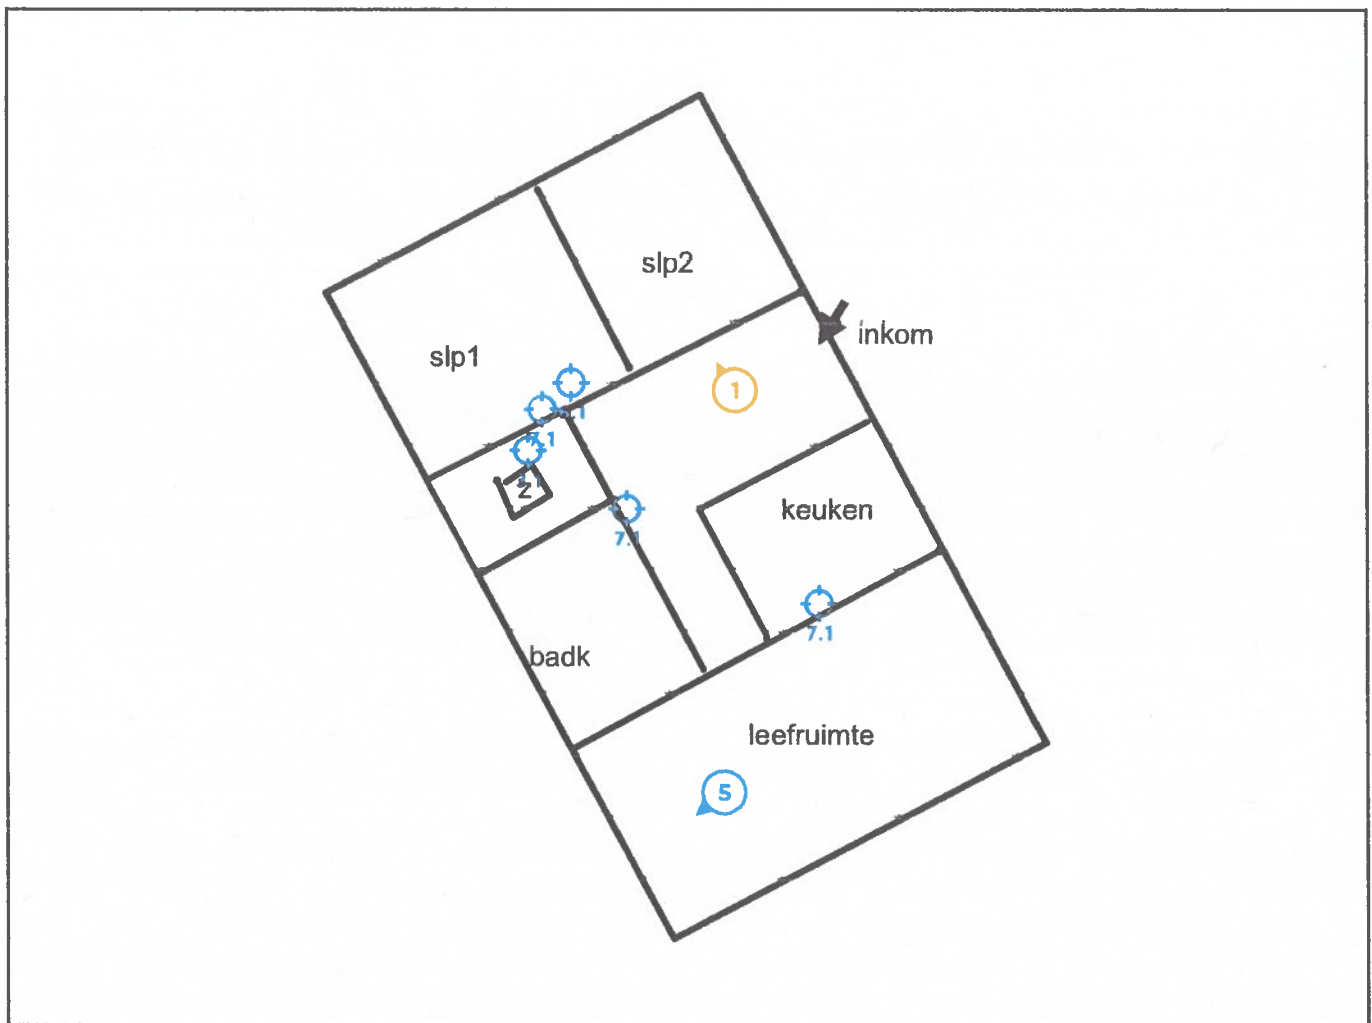
Plan 1.1: Hoofdgebouw plan

Beschrijving	Type	Actie
1. Bakeliet teller	Asbestmateriaal	Zorgvuldig beheren
3. Pleisterwerk plafond	Geen asbest	-
3.1 Code: 3.2	Puntmonster	-
5. Koord kachel	Geen asbest	-
6. Vloerzeil slp1	Geen asbest	-
6.1 Code: 2.1	Puntmonster	-
7. Pleisterwerk	Geen asbest	-

7.1 Code: 3.1	Mengmonster	-
---------------	-------------	---

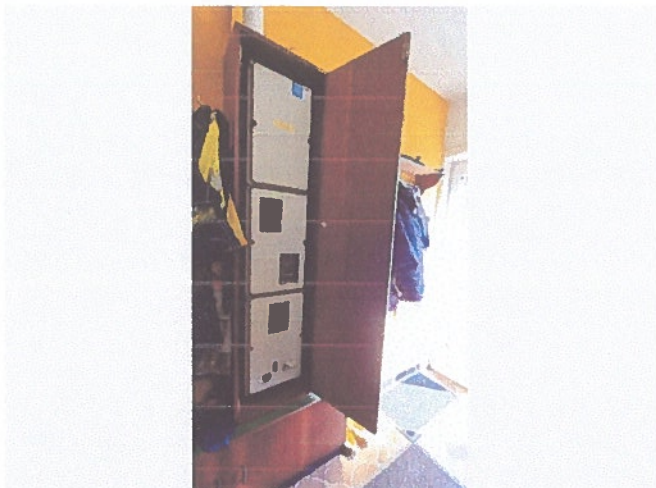
Het asbestmateriaal valt onder de mijlpaal van 2040.

Eindbeoordeling materiaalrisico	Zeer laag materiaalrisico en/of zeer lage kans op vezelvrijgave
---------------------------------	---

Gebondenheid	Categorie 1: hechtgebonden in oorsprong
Asbestsoort (vezeltype)	Alleen chrysotiel
Asbestconcentratie	Laag (< 50%)
Afschermingsgraad van het gehele materiaal	Stootvaste afscherming of omkasting
Toestand van het materiaal	Onbeschadigd, niet verweerd

Beschrijving	Bakeliet teller
Omgeving	Binnen
Primaire drager	Binnenwand
Asbestmateriaal	Plaat, paneel, tablet - Type Bakeliet
Bindmiddel van asbestmateriaal	Kunststof of -hars
Gebondenheid op basis van bindmiddel	Hecht
Hoeveelheid (oppervlakte - dikte - aantal)	• 0,01 m ² - 0,50 cm - 1 stuk
Totaal volume	< 0,001 m ³
Eenvoudig bereikbaar	Ja
Bevestigingswijze	• Geschroefd
Identificatiemethode	Vaststelling zonder monstername

- Zorg voor een veilig beheer. Vermijd het beschadigen van het asbestmateriaal. Controleer de toestand jaarlijks op wijzigingen.

- Eenvoudige handelingen: enkel door erkend asbestverwijderaar
Een bakeliet teller mag enkel verwijderd worden door een erkende instantie.

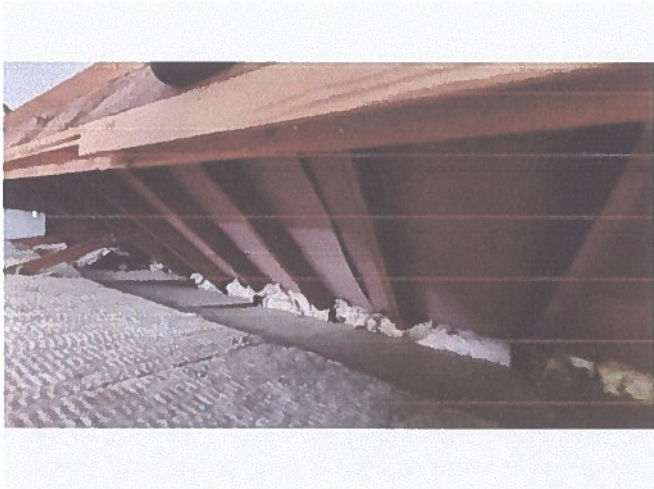
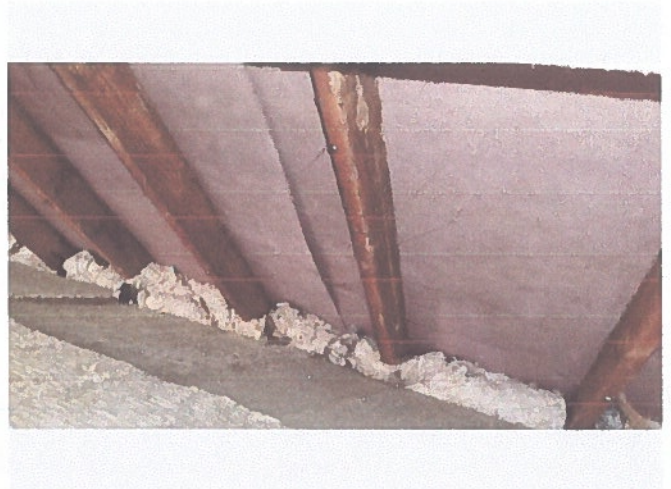
Fiche 2: Onderdakplaten

Het asbestmateriaal valt onder de mijlpaal van 2040.

Eindbeoordeling materiaalisico	Zeer laag materiaalisico en/of zeer lage kans op vezelvrijgave
--------------------------------	--

Gebondenheid	Categorie I: hechtgebonden in oorsprong
Asbestsoort (vezeltype)	Alleen chrysotiel
Asbestconcentratie	Laag (< 50%)
Afschermingsgraad van het gehele materiaal	Enkel randen niet afgeschermd maar geen contact met binnenluchtstromen
Toestand van het materiaal	Licht beschadigd, licht verweerd. Intact materiaal type Pical – asbestboard of categorie III 'gebondenheid'

Beschrijving	Onderdakplaten
Omgeving	Buiten
Primaire drager	Schuin dak
Asbestmateriaal	Plaat, paneel, tablet = Type Menuiserie
Bindmiddel van asbestmateriaal	Cement
Gebondenheid op basis van bindmiddel	Hecht
Hoeveelheid (oppervlakte - dikte - aantal)	• 85,00 m ² - 0,30 cm - 1 stuk
Totaal volume	0,255 m ³
Eenvoudig bereikbaar	Nee <ul style="list-style-type: none">• Het asbestmateriaal is bedekt (uitgezonderd laag verf, coating, behang, kunststof, textiel) en het wegnemen van het bedekkende materiaal kan niet zonder het bedekkende materiaal te beschadigen.

- Zorg voor een veilig beheer en verwijder dit asbestmateriaal wanneer het bij werken eenvoudig bereikbaar wordt. Controleer de toestand jaarlijks op wijzigingen.

- Eenvoudige handelingen: enkel door erkend asbestverwijderaar
Een bedekte asbesttoepassing mag enkel verwijderd worden door een erkend aannemer. Indien de platen eenvoudig bereikbaar worden bij werken dient u de platen te deponeren in een asbestzak/container. Gelieve steeds de pbm's te respecteren.

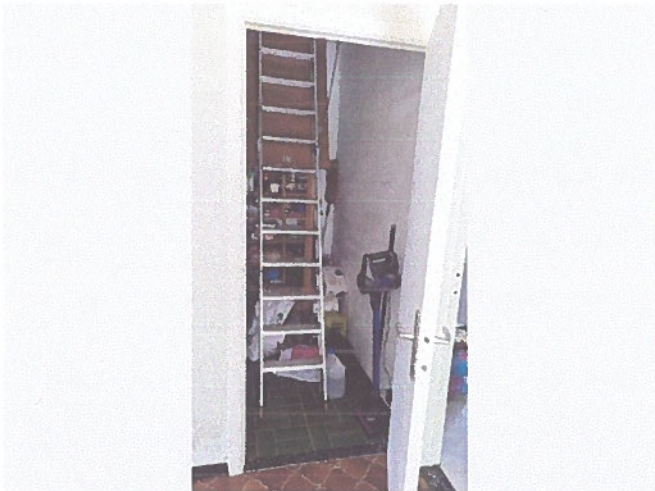
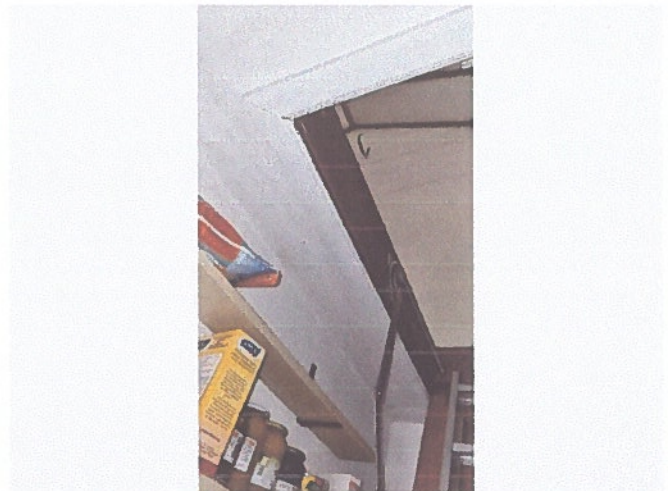
Fiche 3: Pleisterwerk plafond

Geen asbest

#	Type	Referentie	Resultaat
3.1	Puntmonster	3.2	Geen asbest

Beschrijving	Pleisterwerk plafond
Omgeving	Binnen
Primaire drager	Fundering-draagstructuur (horizontaal, verticaal)
Bindmiddel van materiaal	Gips - kalk

Gebondenheid op basis van bindmiddel	Niet-hechtgebonden
Hoeveelheid (oppervlakte - dikte - aantal)	♦ 80,00 m ² - 2,00 cm - 1 stuk
Totaal volume	1,60 m ³
Identificatiemethode	Vaststelling met monstername
Destructieve handeling voor identificatie	Nee

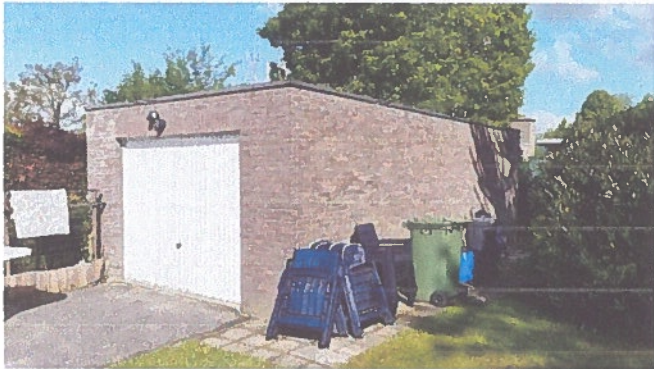
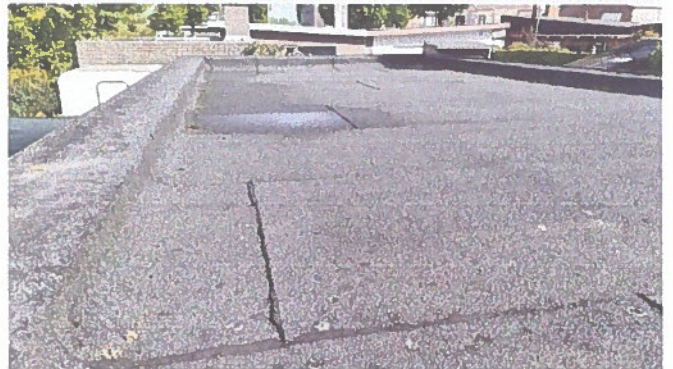
Fiche 4: Roofing/epdm plat dak

Geen asbest

#	Type	Referentie	Resultaat
4.1	Puntmonster	1.1	Geen asbest

Beschrijving	Roofing/epdm plat dak
Omgeving	Buiten
Primaire drager	Plat dak
Bindmiddel van materiaal	Bitumen (roofing, teer, asfalt)

Gebondenheid op basis van bindmiddel	Hecht
Hoeveelheid (oppervlakte - aantal)	• 32,00 m ² - 1 stuk
Totale oppervlakte	32,00 m ²
Identificatiemethode	Vaststelling met monsternamen
Destructieve handeling voor identificatie	Nee

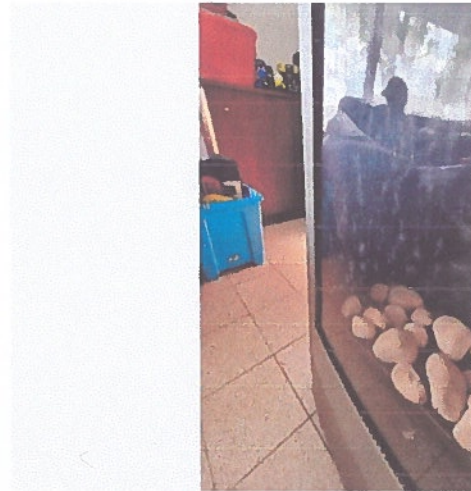
Fiche 5: Koord kachel

Geen asbest

Beschrijving	Koord kachel
Omgeving	Binnen
Identificatiemethode	Vaststelling met bewijsdocument, zonder monstername
Destructieve handeling voor identificatie	Nee

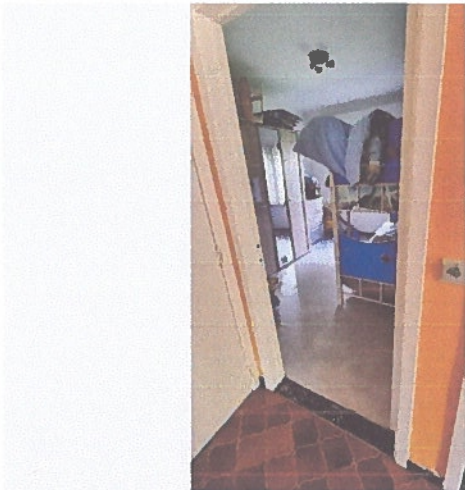
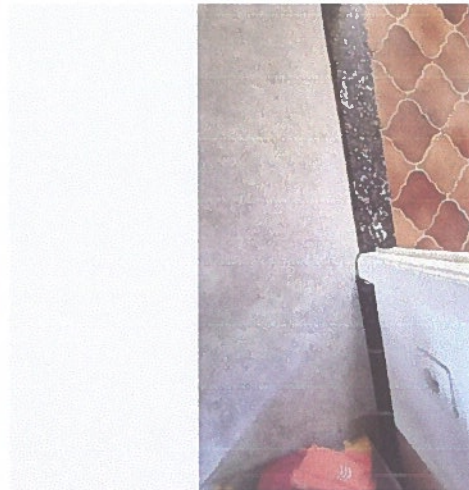
Fiche 6: Vloerzeil slp1

Geen asbest

#	Type	Referentie	Resultaat
6.1	Puntmonster	2.1	Geen asbest

Beschrijving	Vloerzeil slp1
Omgeving	Binnen
Primaire drager	Vloer
Bindmiddel van materiaal	Kunststof of -hars

Gebondenheid op basis van bindmiddel	Hecht
Hoeveelheid (oppervlakte - aantal)	• 12,00 m ² - 1 stuk
Totale oppervlakte	12,00 m ²
Identificatiemethode	Vaststelling met monstername
Destructieve handeling voor identificatie	Nee

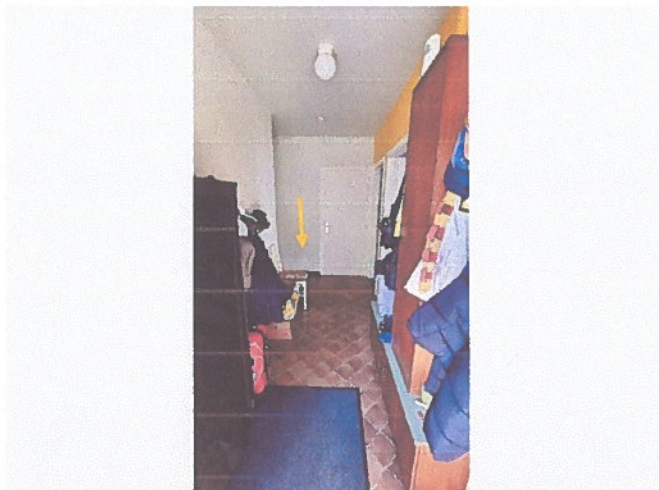
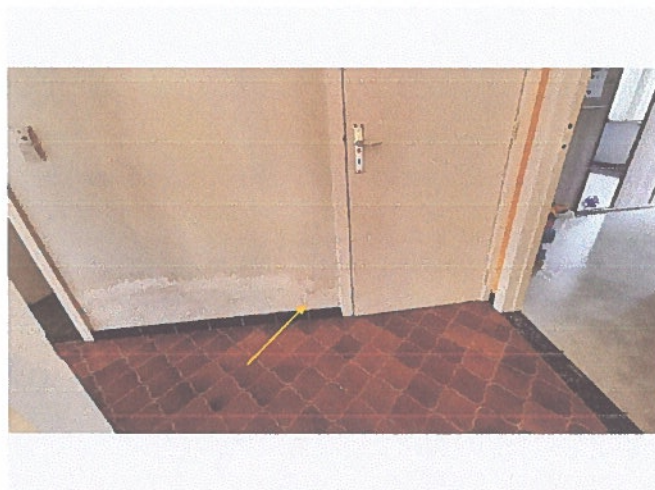
Fiche 7: Pleisterwerk

Geen asbest

#	Type	Referentie	Resultaat
7.1	Mengmonster	3.1	Geen asbest

Beschrijving	Pleisterwerk
Omgeving	Binnen
Primaire drager	Fundering-draagstructuur (horizontaal, verticaal)
Bindmiddel van materiaal	Gips - kalk

Gebondenheid op basis van bindmiddel	Niet-hechtgebonden
Hoeveelheid (oppervlakte - dikte - aantal)	• 120,00 m ² - 2,00 cm - 1 stuk
Totaal volume	2,40 m ³
Identificatiemethode	Vaststelling met monstername
Destructieve handeling voor identificatie	Nee
