WETTELIJKE INLICHTINGEN
3.94 §1 en §2 B.W

RESIDENTIE CARLTON

PUTKAPELSTRAAT 1-35
9051 ST.DENIJS-WESTREM

LE/LEM/7200/A : ASBESTINVENTARIS

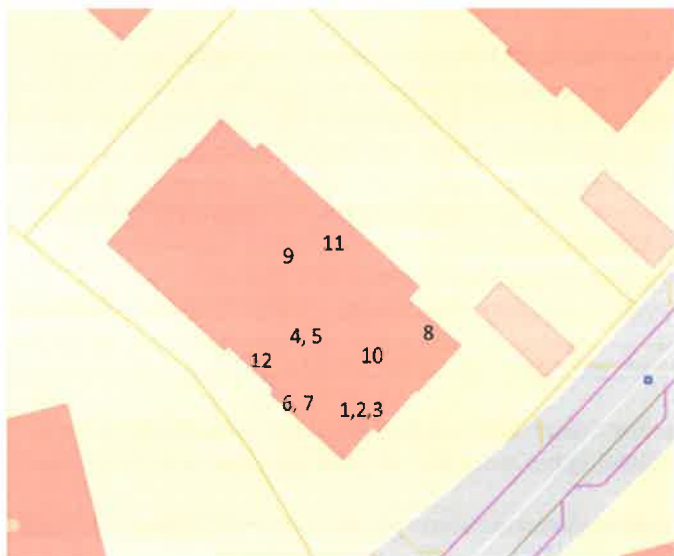
Figuur 2: Monsternameplan (geen detailplan beschikbaar): asbesthoudende materialen worden rood aangeduid, mogelijk asbesthoudende materialen oranje, asbestvrije materialen in groen.

Op onderstaand monsternameplan (figuur 2) worden de asbestverdachte materialen aangeduid. Tijdens het controlebezoek werd 12 monsters vastgesteld, opgelijst en beschreven in art. 2.1. Deze monsters worden, indien mogelijk, geanalyseerd op aanwezigheid van asbest door een erkend analyse labo, ECCA NV, zie art. 2.2. Asbesthoudende toepassing worden vervolgens volledig beschreven in art. 2.3. Beschrijvend fiche.

- 1) Leien
- 2) Onderdakplaat
- 3) Gipsplaat
- 4) Pakking buis
- 5) Buisisolatie type roofing
- 6) Buisisolatie type gips (bochten)
- 7) Buisisolatie type gips (rechte delen)
- 8) Gips muur/plafond
- 9) Liftinstallatie
- 10) Cementkoker
- 11) Schouwklep
- 12) Bakeliet

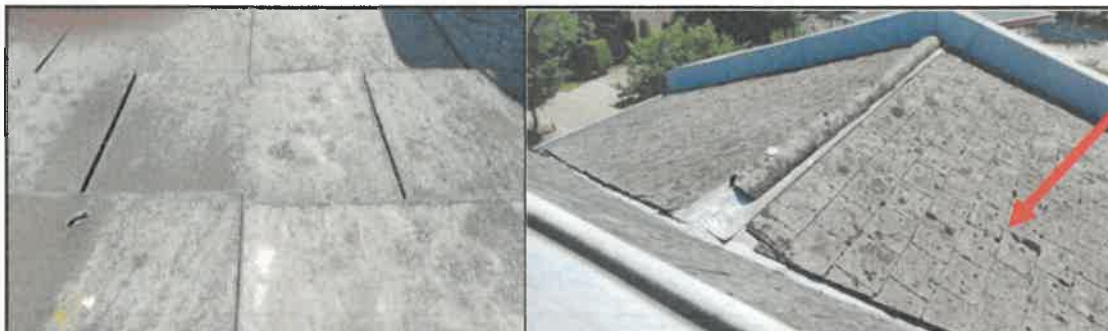
Kenmerkenfiche 1: Leien

Nummer(s) van de toepassing en van de eventuele monsters ervan	Monster 1
Type van materiaal	Leien uit asbestcement
Exakte plaatsbepaling(en) van het verdachte materiaal	Dak, dakbedekking
Aantal monsternemingen van het verdachte materiaal en situering van de monsterneming op het verdachte materiaal	1 Monsternaming E-22-094214/02
Geschatte hoeveelheid van het verdachte materiaal	±400m ²
Bevestiging	Genageld, geniet
Toestand van degradatie, eventuele beschadigingen en omvang ervan	Matig beschadigd/ verweerd
Aanwezigheid of afwezigheid van asbest	Asbest aanwezig
Type asbest	CHR 10-15%
Hechtgebondenheid	Hechtgebonden CAT I
Omgevingsrisico	VERHOOGD
Voorgestelde beheersmaatregelen	Jaarlijks : Veilig beheer
Voorgestelde verwijderingswijze	Semi-hechtgebonden (= in oorsprong hechtgebonden, maar door verweering/beschadiging niet meer) toepassing die kan verwijderd worden als eenvoudige handeling met bijkomende maatregelen (vooraf fixeren, breken vermijden,...) door opgeleid personeel zonder erkenning asbestverwijdering.

Eventuele opmerkingen	N.v.t.
Verwijderingscode	221

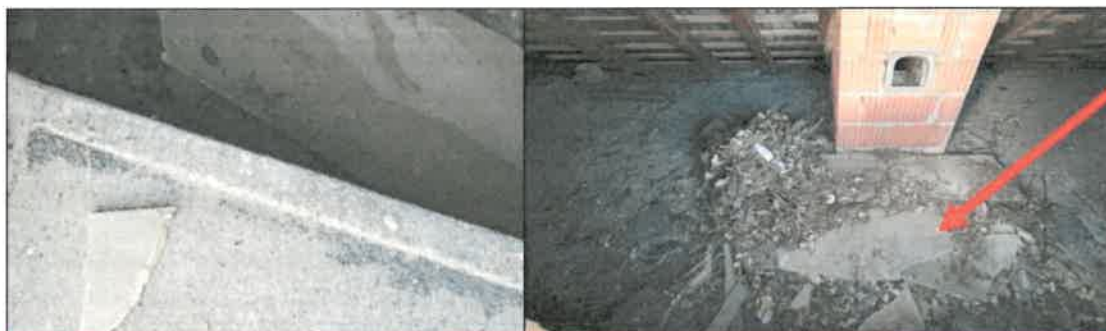
Kenmerkensfiche 2: Onderdakplaat

Nummer(s) van de toepassing en van de eventuele monsters ervan	<i>Monster 2</i>	
Type van materiaal	<i>Plaat type menuiserie</i>	
Exacte plaatsbepaling(en) van het verdachte materiaal	<i>Onderdak</i>	
Aantal monsternemingen van het verdachte materiaal en situering van de monsterneming op het verdachte materiaal	<i>1 Monsternome</i>	<i>E-22-034214/03</i>
Geschatte hoeveelheid van het verdachte materiaal	<i>±5m²</i>	
Bevestiging	<i>Los</i>	
Toestand van degradatie, eventuele beschadigingen en omvang ervan	<i>Matig beschadigd/verweerd</i>	
Aanwezigheid of afwezigheid van asbest	<i>Asbest aanwezig</i>	
Type asbest	<i>CHR 2-5%</i>	
Hechtgebondenheid	<i>Hechtgebonden CAT I</i>	
Omgevingsrisico	<i>ZEER LAAG</i>	
Voorgestelde beheersmaatregelen	<i>Jaarlijks : Veilig beheer</i>	
Voorgestelde verwijderingswijze	<i>Semi-hechtgebonden (= in aansprong hechtgebonden, maar door ververing/beschadiging niet meer) toepassing die kan verwijderd worden als eenvoudige handeling met bijkomende maatregelen (vooraf fixeren, breken vermijden,...) door opgeleid personeel zonder erkenning asbestverwijdering.</i>

Eventuele opmerkingen	<i>N.v.t.</i>	
Verwijderingscode	<i>221</i>

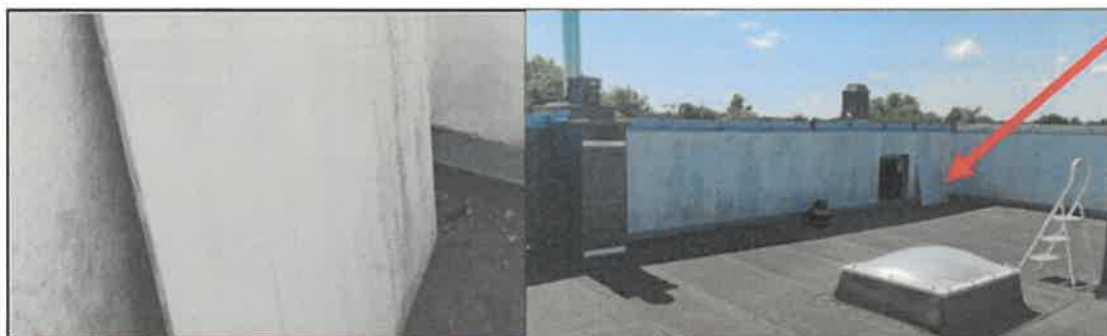
Kenmerkende 3: Plaat

Nummer(s) van de toepassing en van de eventuele monsters ervan	Monster 3
Type van materiaal	Gipsplaat
Exakte plaatsbepaling(en) van het verdachte materiaal	Dak, afdichting muur
Aantal monsternemingen van het verdachte materiaal en situering van de monsterneming op het verdachte materiaal	3 Monsterneme E-22-034214/04
Geschatte hoeveelheid van het verdachte materiaal	±1 m ²
Bevestiging	Geschroefd
Toestand van degradatie, eventuele beschadigingen en omvang ervan	Licht beschadigd/ verweerd
Aanwezigheid of afwezigheid van asbest	Asbest aanwezig
Type asbest	CHR 10-15%
Hechtgebondenheid	Niet-hechtgebonden CAT II
Omgevingsrisico	ZEER LAAG
Voorgestelde beheersmaatregelen	Jaarlijks : Veilig beheer
Voorgestelde verwijderingswijze	Niet-hechtgebonden toepassing die kan verwijderd worden als eenvoudige handeling met bijkomende maatregelen (vooraf fixeren, breken vermijden,...) door opgeleid personeel zonder erkenning asbestverwijdering.

Eventuele opmerkingen	De plaat werd geschroefd en kan in zijn geheel eenvoudig verwijderd worden.
Verwijderingscode	321

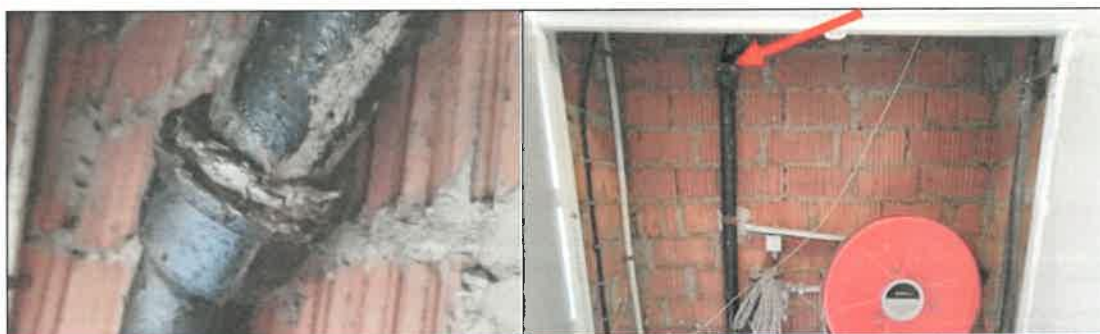
Kenmerkensfiche 4: Pakking

Nummer(s) van de toepassing en van de eventuele monsters ervan	<i>Monster 4</i>	
Type van materiaal	<i>Pakking tussen buiskoppeling</i>	
Exacte plaatsbepaling(en) van het verdachte materiaal	<i>Brandkast 3e verdiep</i>	
Aantal monsternemingen van het verdachte materiaal en situering van de monsterneming op het verdachte materiaal	<i>1 Monsternome</i>	<i>E-22-034214/05</i>
Geschatte hoeveelheid van het verdachte materiaal	<i>N.v.t.</i>	
Bevestiging	<i>Geklemd</i>	
Toestand van degradatie, eventuele beschadigingen en omvang ervan	<i>Licht beschadigd/ verweerd</i>	
Aanwezigheid of afwezigheid van asbest	<i>Asbest aanwezig</i>	
Type asbest	<i>AMO 15-30%</i>	
Hechtgebondenheid	<i>Niet-hechtgebonden CAT II</i>	
Omgevingsrisico	VERHOOGD	
Voorgestelde beheersmaatregelen	<i>Jaarlijks : Veilig beheer</i>	
Voorgestelde verwijderingswijze	<i>Niet-hechtgebonden toepassing die kan verwijderd worden als eenvoudige handeling met bijkomende maatregelen (vooraf fixeren, breken vermijden,...) door opgeleid personeel zonder erkenning asbestverwijdering.</i>

Eventuele opmerkingen	<i>Deze buis loopt doorheen heel het gebouw en dient helemaal verwijderd te worden.</i>	
Verwijderingscode	<i>342</i>

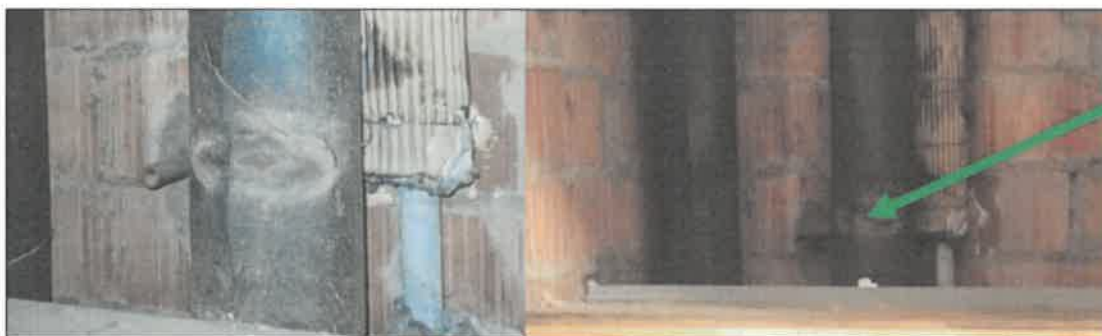
Kenmerkentafel 5: Buisisolatie type roofing

Nummer(s) van de toepassing en van de eventuele monsters ervan	<i>Monster 5</i>	
Type van materiaal	<i>Buisisolatie</i>	
Exakte plaatsbepaling(en) van het verdachte materiaal	<i>Stijtkoker leidingen</i>	
Aantal monsternemingen van het verdachte materiaal en situering van de monsterneming op het verdachte materiaal	<i>1 Monstername</i>	<i>E-22-034214/06</i>
Geschatte hoeveelheid van het verdachte materiaal	<i>Hoogte gebouw</i>	
Bevestiging	<i>Geklemd</i>	
Toestand van degradatie, eventuele beschadigingen en omvang ervan	<i>Onbeschadigd</i>	
Aanwezigheid of afwezigheid van asbest	<i>Geen asbest</i>	
Type asbest	<i>N.v.t.</i>	
Hechtgebondenheid	<i>N.v.t.</i>	
Omgevingsrisico	<i>N.v.t.</i>	
Voorgestelde beheersmaatregelen	<i>N.v.t.</i>	
Voorgestelde verwijderingswijze	<i>N.v.t.</i>	
Eventuele opmerkingen	<i>N.v.t.</i>	
Verwijderingscode	<i>N.v.t.</i>

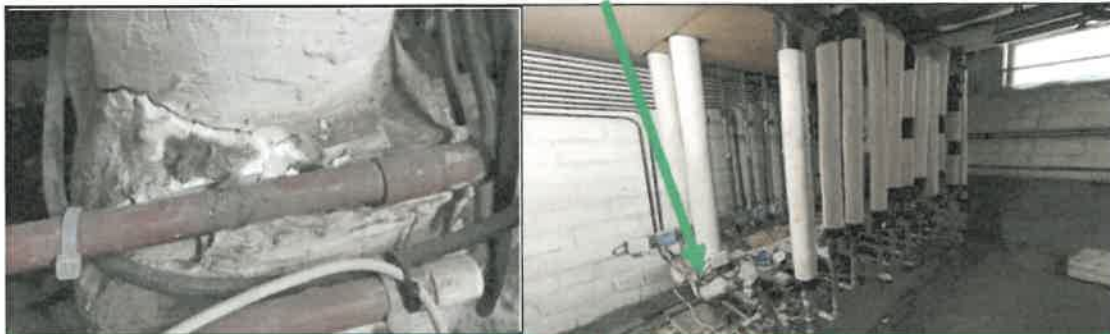
Kenmerkenfiche 6: Buisisolatie type gips (bochten)

Nummer(s) van de toepassing en van de eventuele monsters ervan	<i>Monster 6</i>
Type van materiaal	<i>Buisisolatie</i>
Exacte plaatsbepaling(en) van het verdachte materiaal	<i>Stookplaats</i>
Aantal monsternemingen van het verdachte materiaal en situering van de monsterneming op het verdachte materiaal	<i>Mengmonster E-22-034214/07</i>
Geschatte hoeveelheid van het verdachte materiaal	<i>N.v.t.</i>
Bevestiging	<i>Verlijmd, ingegoten, versmeerd</i>
Toestand van degradatie, eventuele beschadigingen en omvang ervan	<i>Matig beschadigd/verveerd</i>
Aanwezigheid of afwezigheid van asbest	<i>Geen asbest</i>
Type asbest	<i>N.v.t.</i>
Hechtgebondenheid	<i>N.v.t.</i>
Omgevingsrisico	<i>N.v.t.</i>
Voorgestelde beheersmaatregelen	<i>N.v.t.</i>
Voorgestelde verwijderingswijze	<i>N.v.t.</i>
Eventuele opmerkingen	<i>N.v.t.</i>
Verwijderingscode	<i>N.v.t.</i>

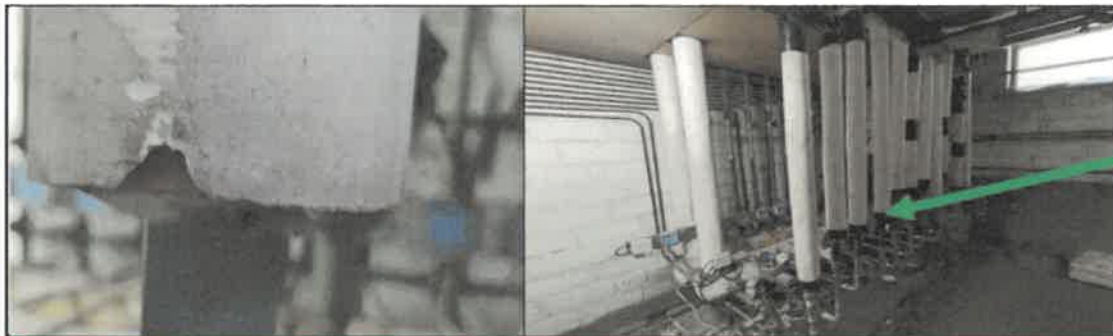
Kenmerkfiche 7: Buisisolatie type gips (rechte delen)

Nummer(s) van de toepassing en van de eventuele monsters ervan	<i>Monster 7</i>
Type van materiaal	<i>Buisisolatie</i>
Exacte plaatsbepaling(en) van het verdachte materiaal	<i>Stookpijps</i>
Aantal monsternemingen van het verdachte materiaal en situering van de monsterneming op het verdachte materiaal	<i>Mengmonster E-22-034214/05</i>
Geschatte hoeveelheid van het verdachte materiaal	<i>N.v.t.</i>
Bevestiging	<i>Verlijmd, ingegoten, versmeerd</i>
Toestand van degradatie, eventuele beschadigingen en omvang ervan	<i>Matig beschadigd/ verweerd</i>
Aanwezigheid of afwezigheid van asbest	<i>Geen asbest</i>
Type asbest	<i>N.v.t.</i>
Hechtgebondenheid	<i>N.v.t.</i>
Omgevingsrisico	<i>N.v.t.</i>
Voorgestelde beheersmaatregelen	<i>N.v.t.</i>
Voorgestelde verwijderingswijze	<i>N.v.t.</i>
Eventuele opmerkingen	<i>N.v.t.</i>
Verwijderingscode	<i>N.v.t.</i>

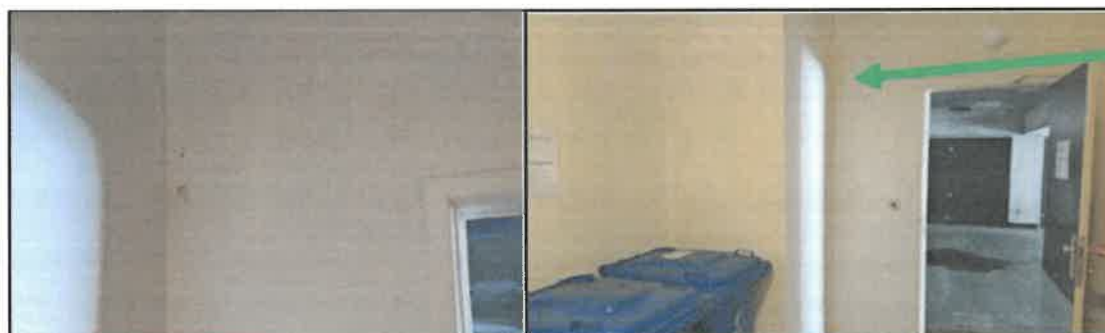
Kenmerkenfiche 8: Pleister

Nummer(s) van de toepassing en van de eventuele monsters ervan	<i>Monster 8</i>
Type van materiaal	<i>Muurbekleding Gips</i>
Exakte plaatsbepaling(en) van het verdachte materiaal	<i>Muur gang naar garage + plafond trappenhof</i>
Aantal monsternemingen van het verdachte materiaal en situering van de monsterneming op het verdachte materiaal	<i>Mengmonster</i> <i>E-22-034214/09</i>
Geschatte hoeveelheid van het verdachte materiaal	<i>N.v.t.</i>
Bevestiging	<i>Verlijmd, ingegoten, versmeerd</i>
Toestand van degradatie, eventuele beschadigingen en omvang ervan	<i>Licht beschadigd/verveerd</i>
Aanwezigheid of afwezigheid van asbest	<i>Geen asbest</i>
Type asbest	<i>N.v.t.</i>
Hechtgebondenheid	<i>N.v.t.</i>
Omgevingsrisico	<i>N.v.t.</i>
Voorgestelde beheersmaatregelen	<i>N.v.t.</i>
Voorgestelde verwijderingswijze	<i>N.v.t.</i>
Eventuele opmerkingen	<i>N.v.t.</i>
Verwijderingscode	<i>N.v.t.</i>

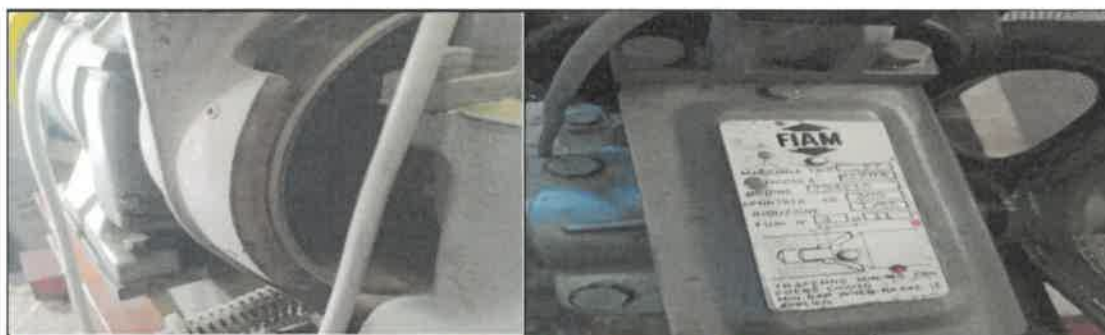
Kenmerkenfiche 9: Remvoering en schokdempers

Nummer(s) van de toepassing en van de eventuele monsters ervan	Monster 9
Type van materiaal	Ondelen lift
Exacte plaatsbepaling(en) van het verdachte materiaal	Liftmachinekamer
Aantal monsternemingen van het verdachte materiaal en situering van de monsterneming op het verdachte materiaal	Geen monster
Geschatte hoeveelheid van het verdachte materiaal	N.v.t.
Bevestiging	Onbekend
Toestand van degradatie, eventuele beschadigingen en omvang ervan	Licht beschadigd/ verveerd
Aanwezigheid of afwezigheid van asbest	Mogelijk asbest, behandelen als asbesthoudend
Type asbest	N.v.t.
Hechtgebondenheid	Hechtgebonden CAT 1
Omgevingsrisico	ZEER LAAG
Voorgestelde beheersmaatregelen	Jaarlijks : Veilig beheer
Voorgestelde verwijderingswijze	Hechtgebonden toepassing die kan verwijderd worden als eenvoudige handeling met bijkomende maatregelen (vooraf fixeren, breken vermijden,...) door opgeleid personeel zonder erkenning asbestverwijdering.

Eventuele opmerkingen	Bij eerstvolgend onderhoud van de lift kunnen deze vervangen worden door onderhoudspersoneel.
Verwijderingscode	121

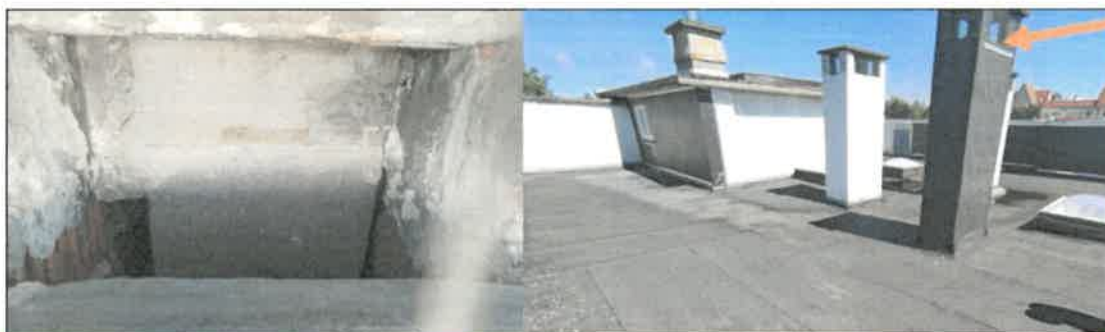
Kenmerkenfiche 10: Cementkoker

Nummer(s) van de toepassing en van de eventuele monsters ervan	<i>Monster 10</i>
Type van materiaal	<i>Cement</i>
Exakte plaatsbepaling(en) van het verdachte materiaal	<i>Dak</i>
Aantal monsternemingen van het verdachte materiaal en situering van de monsterneming op het verdachte materiaal	<i>Geen monster</i>
Geschatte hoeveelheid van het verdachte materiaal	<i>Hoogte gebouw</i>
Bevestiging	<i>Verlijmd, ingegoten, versmeerd</i>
Toestand van degradatie, eventuele beschadigingen en omvang ervan	<i>Licht beschadigd/verweerd</i>
Aanwezigheid of afwezigheid van asbest	<i>Mogelijk asbest , behandelen als asbesthoudend</i>
Type asbest	<i>N.v.t.</i>
Hechtgebondenheid	<i>Hechtgebonden CAT I</i>
Omgevingsrisico	<i>LAAG</i>
Voorgestelde beheersmaatregelen	<i>Jaarlijks : Veilig beheer</i>
Voorgestelde verwijderingswijze	<i>Hechtgebonden toepassing die verwijderd moet worden in hermetische zone door erkende asbestverwijderaars.</i>

Eventuele opmerkingen	<i>Door de lengte van de endoscoop konden enkel de eerste 50cm diep waargenomen worden. Er wordt dus verondersteld dat de hele hoogte van de koker bekleed is met een mogelijks asbesthoudende toepassing. Verdere analyses zijn aangeraden.</i>
Verwijderingscode	<i>142</i>

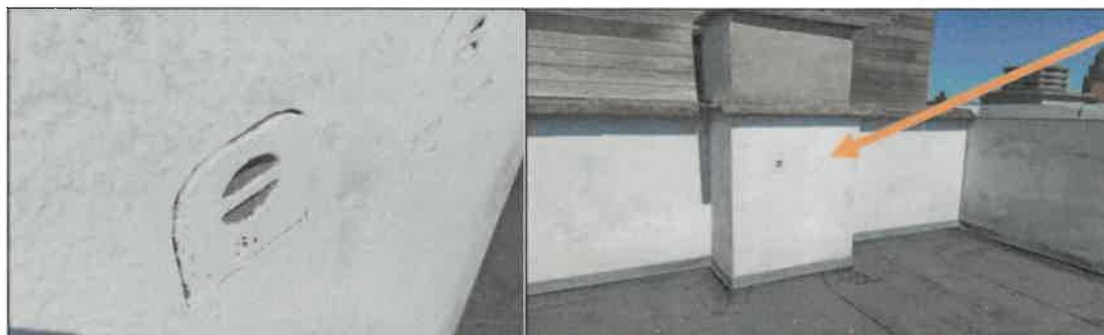
Kenmerkenfiche 11: Schouwklep

Nummer(s) van de toepassing en van de eventuele monsters ervan	Monster 11
Type van materiaal	<i>Cement</i>
Exacte plaatsbepaling(en) van het verdachte materiaal	<i>Kokers op dak</i>
Aantal monsternemingen van het verdachte materiaal en situering van de monsterneming op het verdachte materiaal	<i>Geen monster</i>
Geschatte hoeveelheid van het verdachte materiaal	<i>±10 stuks</i>
Bevestiging	<i>Los</i>
Toestand van degradatie, eventuele beschadigingen en omvang ervan	<i>Onbeschadigd</i>
Aanwezigheid of afwezigheid van asbest	<i>Mogelijk asbest , behandelen als asbesthoudend</i>
Type asbest	<i>N.v.t.</i>
Hechtgebondenheid	<i>Hechtgebonden CAT I</i>
Omgevingsrisico	ZEER LAAG
Voorgestelde beheersmaatregelen	<i>Jaarlijks : Veilig beheer</i>
Voorgestelde verwijderingswijze	<i>Hechtgebonden toepassing die kan verwijderd worden als eenvoudige handeling door opgeleid personeel zonder erkenning asbestverwijdering.</i>

Eventuele opmerkingen	<i>N.v.t.</i>
Verwijderingscode	111

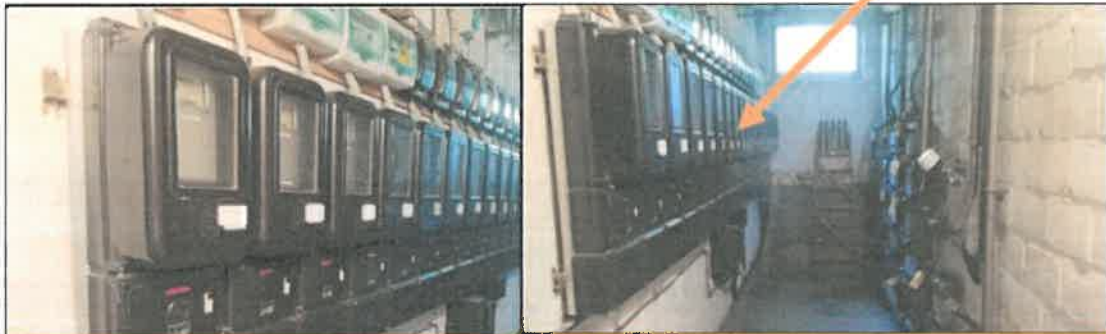
Kenmerkenfiche 12: Bakelijet

Nummer(s) van de toepassing en van de eventuele monsters ervan	<i>Monster 12</i>
Type van materiaal	<i>Bakelijeten omkasttingen metertellers en schakelaars</i>
Exakte plaatsbepaling(en) van het verdachte materiaal	<i>Kelder, liftmachinekamer</i>
Aantal monsternemingen van het verdachte materiaal en situering van de monsterneming op het verdachte materiaal	<i>Geen monster</i>
Geschatte hoeveelheid van het verdachte materiaal	<i>±7m²</i>
Bevestiging	<i>Geschroefd</i>
Toestand van degradatie, eventuele beschadigingen en omvang ervan	<i>Onbeschadigd</i>
Aanwezigheid of afwezigheid van asbest	<i>Mogelijk asbest, behandelen als asbesthoudend</i>
Type asbest	<i>N.v.t.</i>
Hechtgebondenheid	<i>Hechtgebonden CAT I</i>
Omgevingsrisico	<i>ZEER LAAG</i>
Voorgestelde beheersmaatregelen	<i>Jaarlijks : Veilig beheer</i>
Voorgestelde verwijderingswijze	<i>Hechtgebonden toepassing die kan verwijderd worden als eenvoudige handeling door opgeleid personeel zonder erkenning asbestverwijdering.</i>

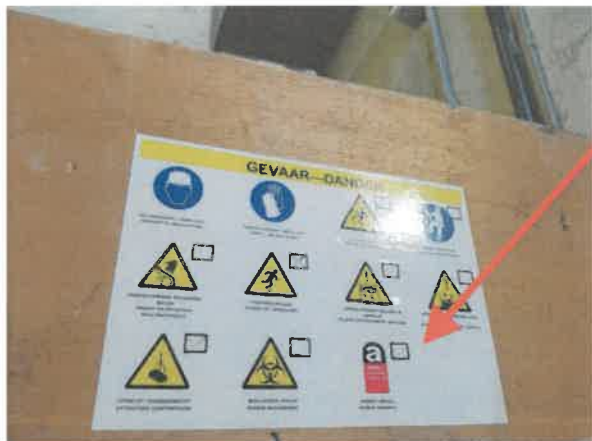
Figuur 3: In de doorgang naar het dak werd reeds aangeduid dat er asbesthoudende toepassing aanwezig zijn voorbij dit punt.

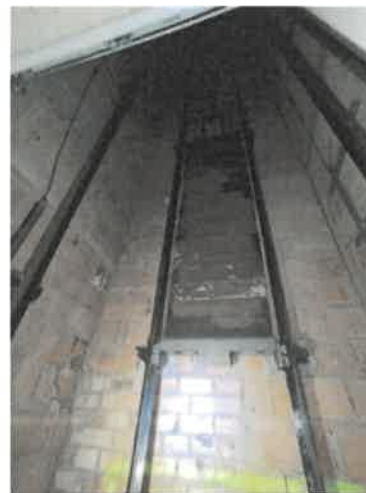
Figuur 4: De liftschaft werd gecontroleerd, geen asbest.

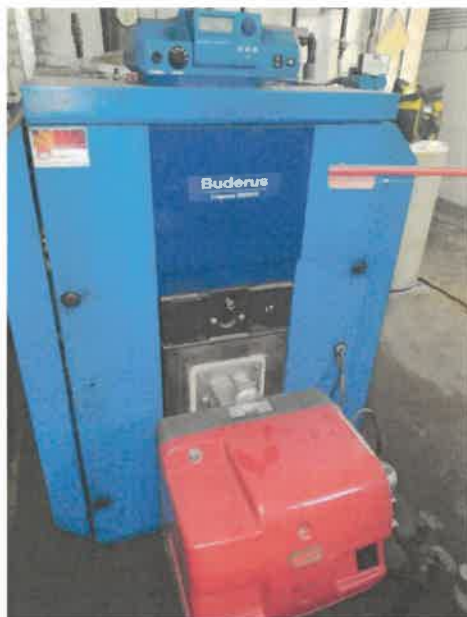
Figuur 5: De ketel is een recent model, geen asbest
