Asbestinventarisatetest

Verzetslaan 12, 2500 Lier

Attestnummer : 20240212-000293.000

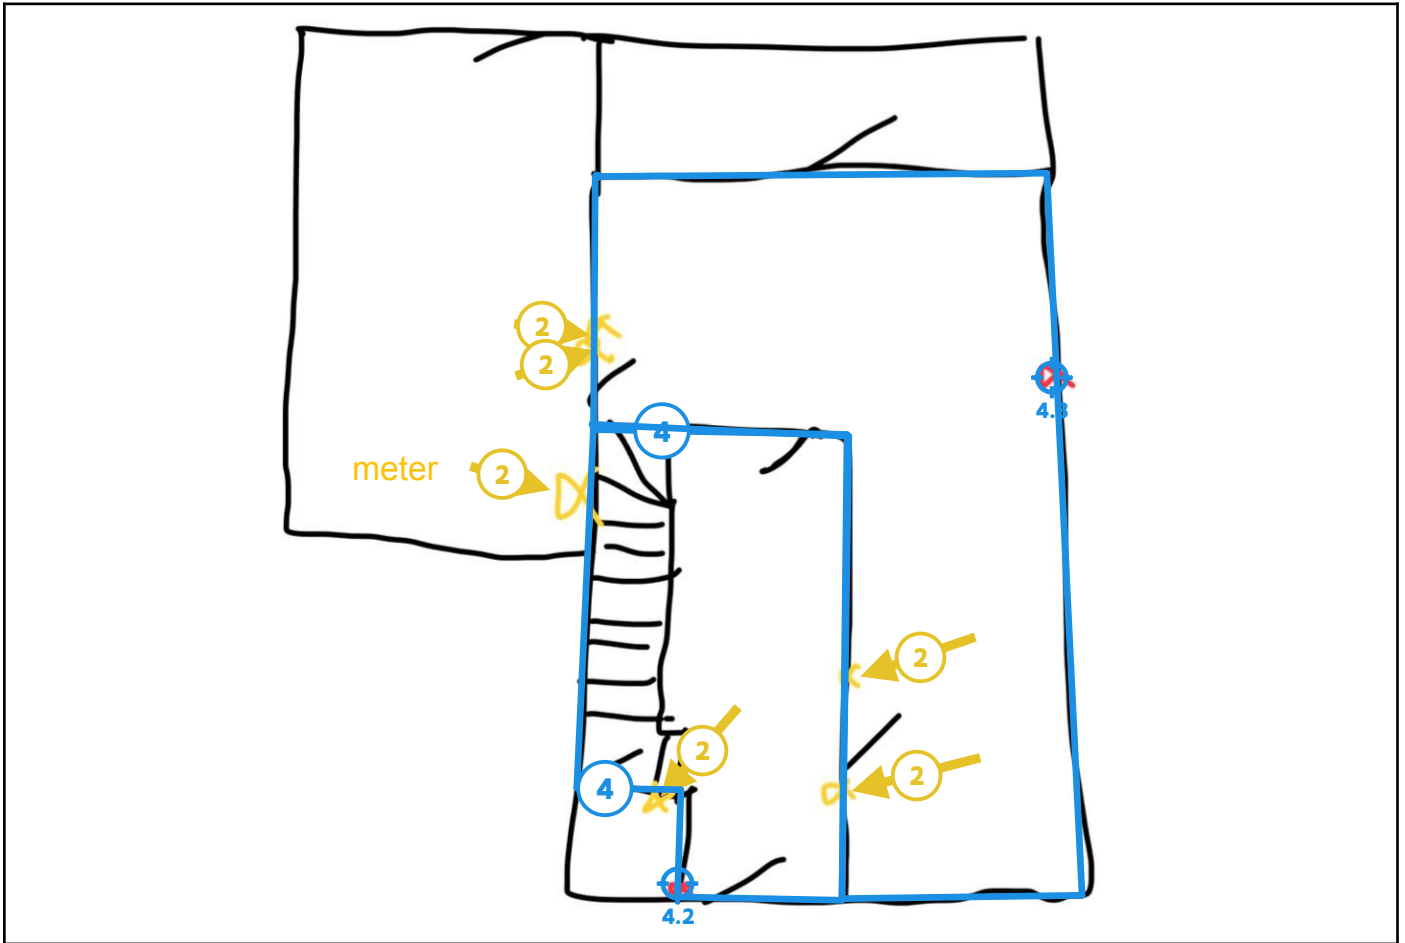
Plan 1.1: Gelijkvloers 0

Beschrijving	Type	Actie
2. Bakeliet meter, schakelaars & stopcontacten	Asbestmateriaal	Zorgvuldig beheren
4. Pleisterwerk muren	Geen asbest	-
4.2 Code: 1.2 Hal GV	Mengmonster	-
4.3 Code: 1.3 Woonkamer GV	Mengmonster	-

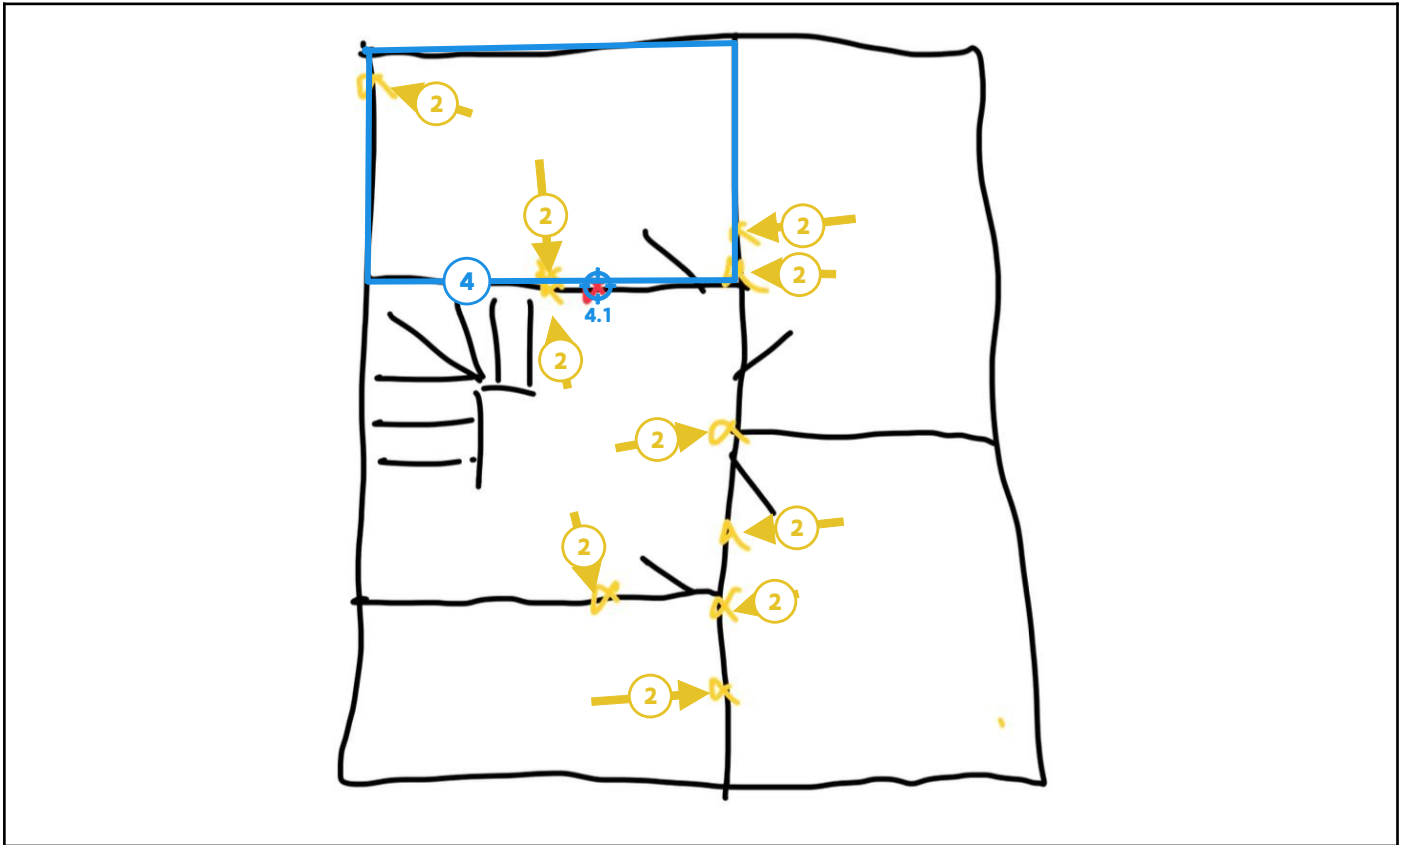
Plan 1.2: Verdieping +1

Beschrijving	Type	Actie
2. Bakeliet meter, schakelaars & stopcontacten	Asbestmateriaal	Zorgvuldig beheren
4. Pleisterwerk muren	Geen asbest	-
4.1 Code: 1.1 Kamer links achter +1	Mengmonster	-

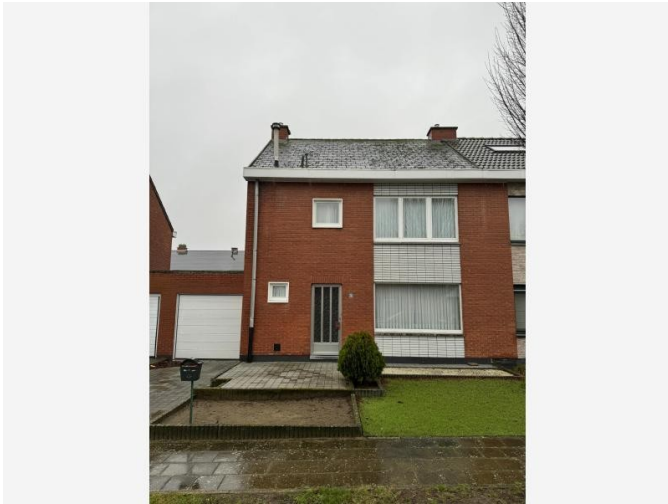
Eindbeoordeling materiaalrisico	Verhoogd materiaalrisico en/of verhoogde kans op vezelvrijgave
---------------------------------	--

Gebondenheid	Categorie 1: hechtgebonden in oorsprong
Asbestsoort (vezeltype)	Crocidoliet aanwezig
Asbestconcentratie	Laag (< 50%)
Afschermingsgraad van het gehele materiaal	Geheel of deels vrij aan de buitenlucht
Toestand van het materiaal	Matig beschadigd, matig verweerd

Beschrijving	Asbestleien dak
Omgeving	Buiten
Primaire drager	Schuin dak
Asbestmateriaal	Dak- en gevelbekleding - Lei, shingle
Bindmiddel van asbestmateriaal	Cement
Gebondenheid op basis van bindmiddel	Hecht
Hoeveelheid (oppervlakte - aantal)	<ul style="list-style-type: none">• 140,00 m² - 1 stuk
Totale oppervlakte	140,00 m ²
Eenvoudig bereikbaar	Ja
Bevestigingswijze	<ul style="list-style-type: none">• Geklemd
Identificatiemethode	Vaststelling zonder monsternamen

Verwijderen

- Zorg voor een veilig beheer. Vermijd het beschadigen van het asbestmateriaal. Controleer de toestand jaarlijks op wijzigingen.

- Eenvoudige handelingen: mag via doe-het-zelf of door werknemer(s) met opleidingsattest eenvoudige handelingen
Mits gebruik PBM's en zonder slijpen of breken

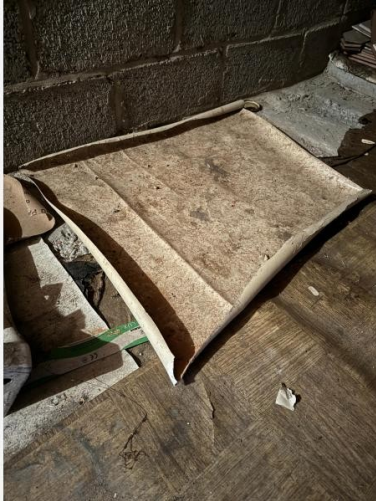
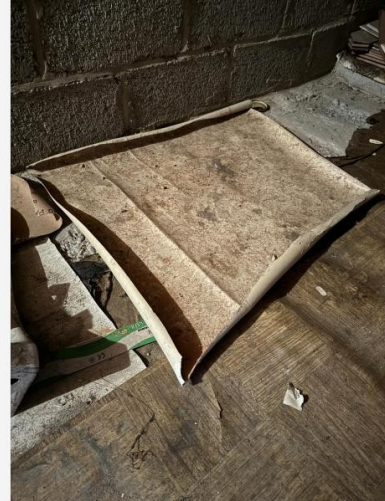
Afvalstof, geen asbest

#	Type	Referentie	Resultaat
3.1	Puntmonster	2. Vloerzeil	Geen asbest

Beschrijving	Vloerzeil zolder
Type afvalstof	Betreft stock-voorraad of gedemonteerde materialen
Aanwezige resten	stuk vloerzeil
Omgeving	Binnen

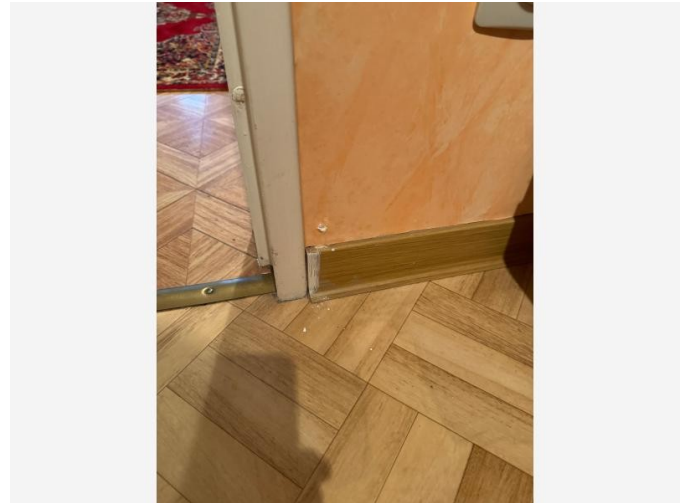
Fiche 4: Pleisterwerk muren

Geen asbest

#	Type	Referentie	Resultaat
4.1	Mengmonster	1.1 Kamer links achter +1	Geen asbest
4.2	Mengmonster	1.2 Hal GV	Geen asbest
4.3	Mengmonster	1.3 Woonkamer GV	Geen asbest

Beschrijving	Pleisterwerk muren
--------------	--------------------
