Asbestinventarisatetest

Schoolstraat 20, 2500 Lier

Attestnummer : 20240212-000295.000

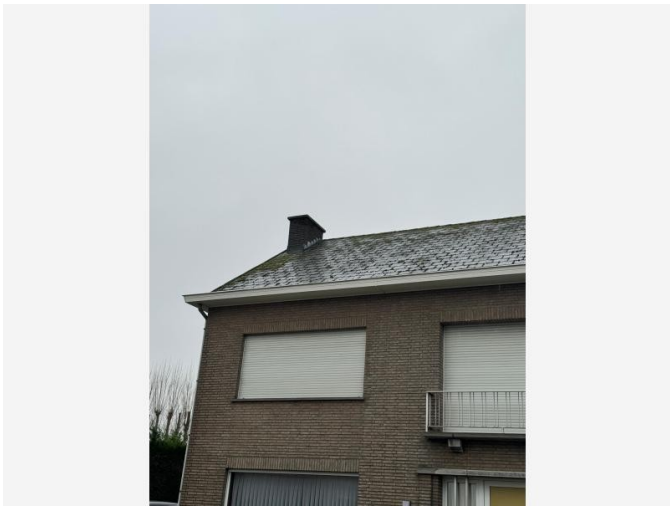
Overzichtsfoto

Detailfoto

Eindbeoordeling materiaalrisico	Verhoogd materiaalrisico en/of verhoogde kans op vezelvrijgave
---------------------------------	----------------------------------------------------------------

Gebondenheid	Categorie 1: hechtgebonden in oorsprong
Asbestsoort (vezeltype)	Crocidoliet aanwezig
Asbestconcentratie	Laag (< 50%)
Afschermingsgraad van het gehele materiaal	Geheel of deels vrij aan de buitenlucht
Toestand van het materiaal	Matig beschadigd, matig verweerd

Beschrijving	Asbestleien dak
Omgeving	Buiten
Primaire drager	Schuin dak
Asbestmateriaal	Dak- en gevelbekleding - Lei, shingle
Bindmiddel van asbestmateriaal	Cement
Gebondenheid op basis van bindmiddel	Hecht
Hoeveelheid (oppervlakte - aantal)	<ul style="list-style-type: none">• 130,00 m² - 1 stuk
Totale oppervlakte	130,00 m ²
Eenvoudig bereikbaar	Ja
Bevestigingswijze	<ul style="list-style-type: none">• Geklemd
Identificatiemethode	Vaststelling zonder monsternamen

Het asbestmateriaal valt onder de mijlpaal van 2034.

Verwijderen

- Zorg voor een veilig beheer. Vermijd het beschadigen van het asbestmateriaal. Controleer de toestand jaarlijks op wijzigingen.

- Eenvoudige handelingen: mag via doe-het-zelf of door werknemer(s) met opleidingsattest eenvoudige handelingen
Mits gebruik PBM's en zonder slijpen of breken van de leien

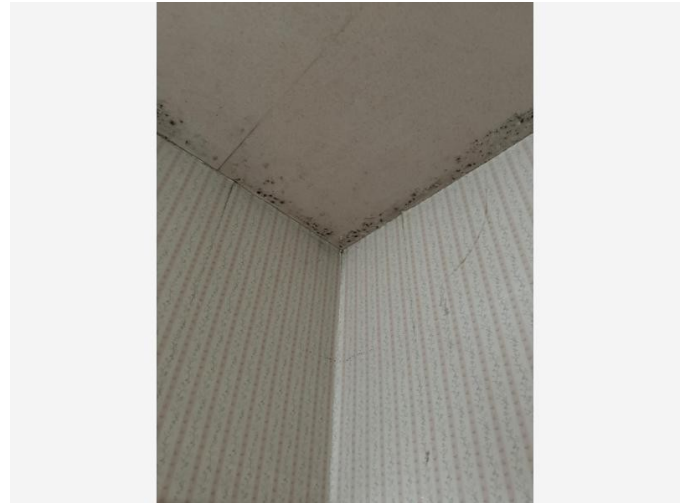
Fiche 3: Pleisterwerk plafond

Overzichtsfoto

Detailfoto

Geen asbest

#	Type	Referentie	Resultaat
3.1	Mengmonster	2.1 Badkamer +1	Geen asbest
3.2	Mengmonster	2.2 Kamer achteraan rechts GV	Geen asbest

Beschrijving	Pleisterwerk plafond
Omgeving	Binnen

Primaire drager	Plafond
Bindmiddel van materiaal	Gips - kalk
Gebondenheid op basis van bindmiddel	Niet-hechtgebonden
Hoeveelheid (oppervlakte - dikte - aantal)	• 25,00 m ² - 0,50 cm - 1 stuk
Totaal volume	0,125 m ³
Identificatiemethode	Vaststelling met monstername
Destructieve handeling voor identificatie	Nee
