Asbestinventarisatetest

Bareelstraat 32, 2500 Lier

Attestnummer : 20240605-000399.000

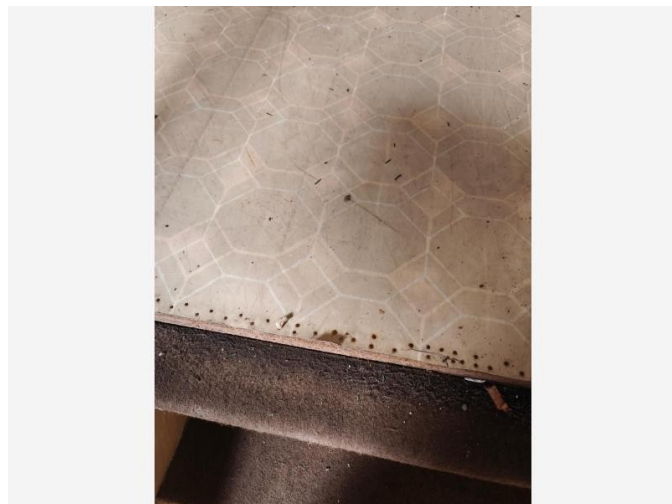
Overzichtsfoto

Detailfoto

Eindbeoordeling materiaalrisico	Hoog materiaalrisico en/of hoge kans op vezelvrijgave
---------------------------------	---

Gebondenheid	Categorie 2: niet-hechtgebonden met matrix
Asbestsoort (vezeltype)	Alleen chrysotiel
Asbestconcentratie	Hoog ($\geq 50\%$)
Afschermingsgraad van het gehele materiaal	Geheel of deels (ook) vrij aan de binnenlucht
Toestand van het materiaal	Matig beschadigd, matig verweerd

#	Type	Referentie	Resultaat
1.1	Puntmonster	2	Chrysotiel

Beschrijving	Vloerzeil zolder
Omgeving	Binnen
Primaire drager	Vloer
Asbestmateriaal	Prefab - afwerking - Vloerzeil
Bindmiddel van asbestmateriaal	Karton - papier - viltachtig
Gebondenheid op basis van bindmiddel	Niet-hechtgebonden
Hoeveelheid (oppervlakte - aantal)	• 30,00 m ² - 1 stuk
Totale oppervlakte	30,00 m ²

Eenvoudig bereikbaar	Ja
Bevestigingswijze	<ul style="list-style-type: none">• Verlijmd, ingegoten, versmeerd
Identificatiemethode	Vaststelling met monstername
Destructieve handeling voor identificatie	Nee

Dringend verwijderen

- Zorg voor een veilig beheer. Vermijd het beschadigen van het asbestmateriaal. Controleer de toestand jaarlijks op wijzigingen.
- Verwijder dit asbestmateriaal zo snel mogelijk. Volg de toestand goed op.

- Hermetische zone (erkend asbestverwijderaar)
Vloerzeil is een niet hechtgebonden toepassing in slechte toestand, we raden aan om deze via een hermetische zone te laten verwijderen.

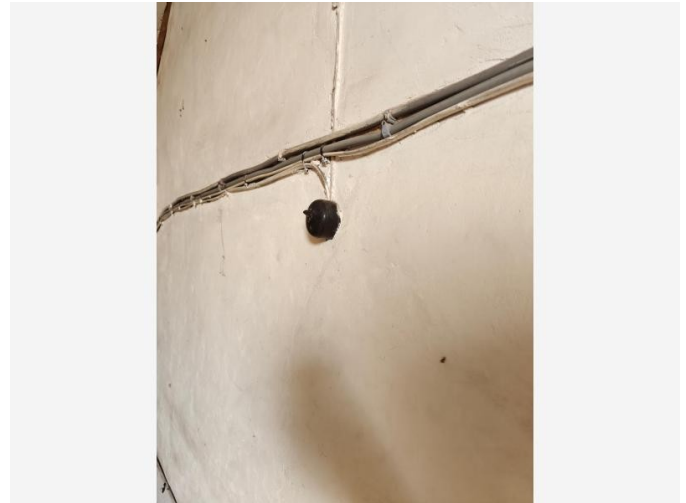
Overzichtsfoto

Detailfoto

Geen asbest

#	Type	Referentie	Resultaat
6.1	Mengmonster	1	Geen asbest

Beschrijving	Pleisterwerk muren
Omgeving	Binnen
Primaire drager	Binnenwand

Bindmiddel van materiaal	Gips - kalk
Gebondenheid op basis van bindmiddel	Niet-hechtgebonden
Hoeveelheid (oppervlakte - dikte - aantal)	• 260,00 m ² - 2,00 cm - 1 stuk
Totaal volume	5,20 m ³
Identificatiemethode	Vaststelling met monstername
Destructieve handeling voor identificatie	Nee
Opmerking	Stalen in badkamer/cv ruimte, hal en slaapkamer.
