KEURINGSVERSLAG VAN ELEKTRISCHE INSTALLATIES OP LAAGSPANNING EN OP ZEER LAGE SPANNING (BOEK 1 – KB 03/10/2024) – ALGEMENE DIRECTIE ENERGIE - HUISHOUDELIJKE INSTALLATIE

Basis van het onderzoek: Controlebezoek van een oude huishoudelijke elektrische installatie van een wooneenheid bij verkoop volgens boek 1: Deel 8 hoofdst. 8.4. afd. 8.4.2

Dossiernr: KEA2601047
Verslagnr: KV24119-GVE

Installatie
Huishoudelijke installatie
Eeuwfeestlaan 223
2500 Lier

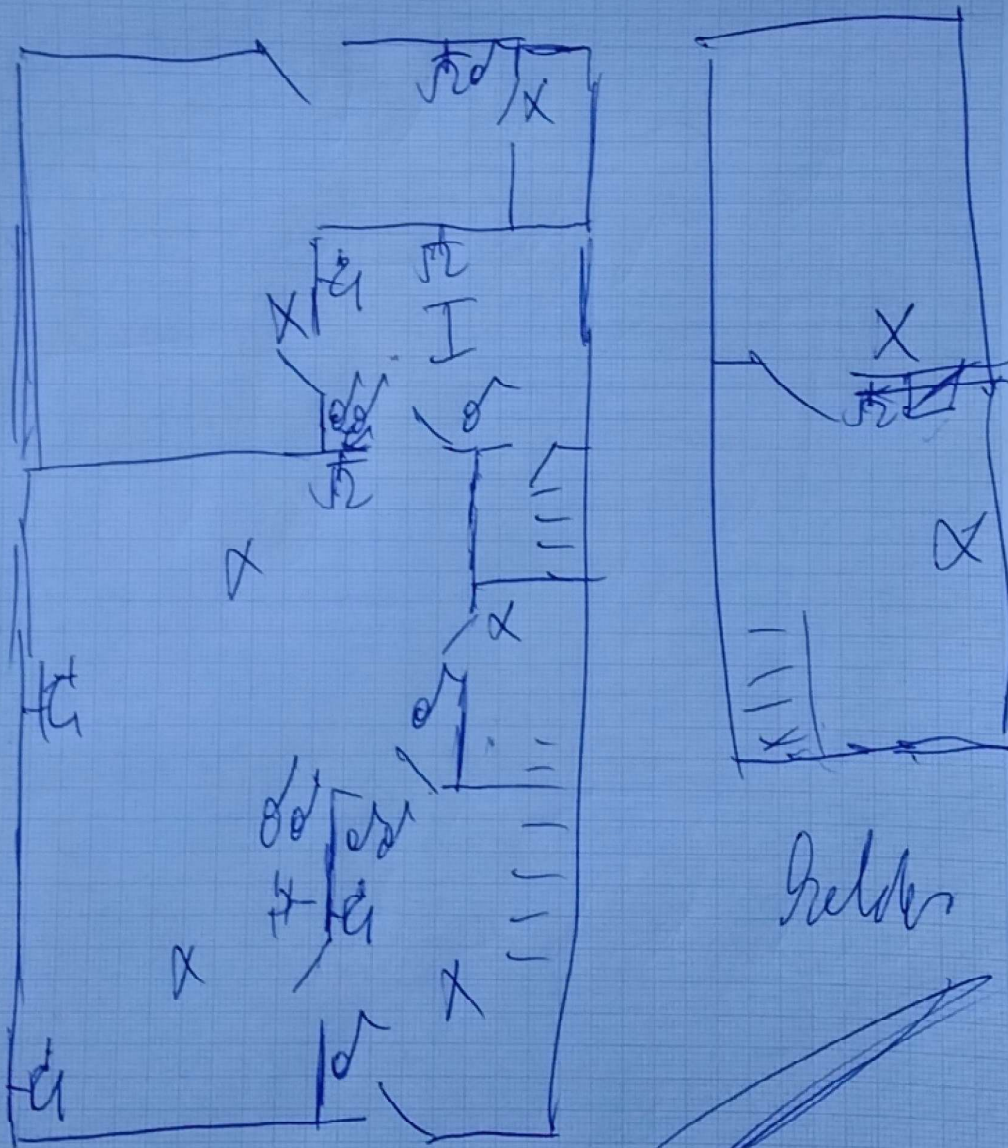
GLV straatkant

Disclaimer: Schema opgesteld volgens onderafdeling 8.4.2.2 van het AREI. Het schema geeft enkel de toestand en de plaats van de zichtbare en bereikbare toestellen op het ogenblik van de inspectie. Er is geen noodzakelijk verband tussen de kringen op het einddraadschema en de geplaatste toestellen in het installatieschema. Deze schema's vervangen in geen geval de verplichte einddraadschema's en de installatieschema's zoals vereist volgens art. afdeling 3.1.2, afdeling 9.1.1 en afdeling 9.1.2 van het AREI.
 Avertissement: Schéma établis suivant Sous-section 8.4.2.2 du RGIE. Le schéma montre seulement l'état et l'emplacement des appareils, visibles et accessibles au moment de l'inspection. Il n'y a pas lien nécessaire entre les circuits sur le schéma unifilaire et l'équipement installé dans le schéma d'installation. Ces schémas remplacent en aucun cas le schéma unifilaire et le schéma d'installation obligatoire tels que requis par Sous-section 3.1.2, Sous-section 9.1.1 et Sous-section 9.1.2 du RGIE.

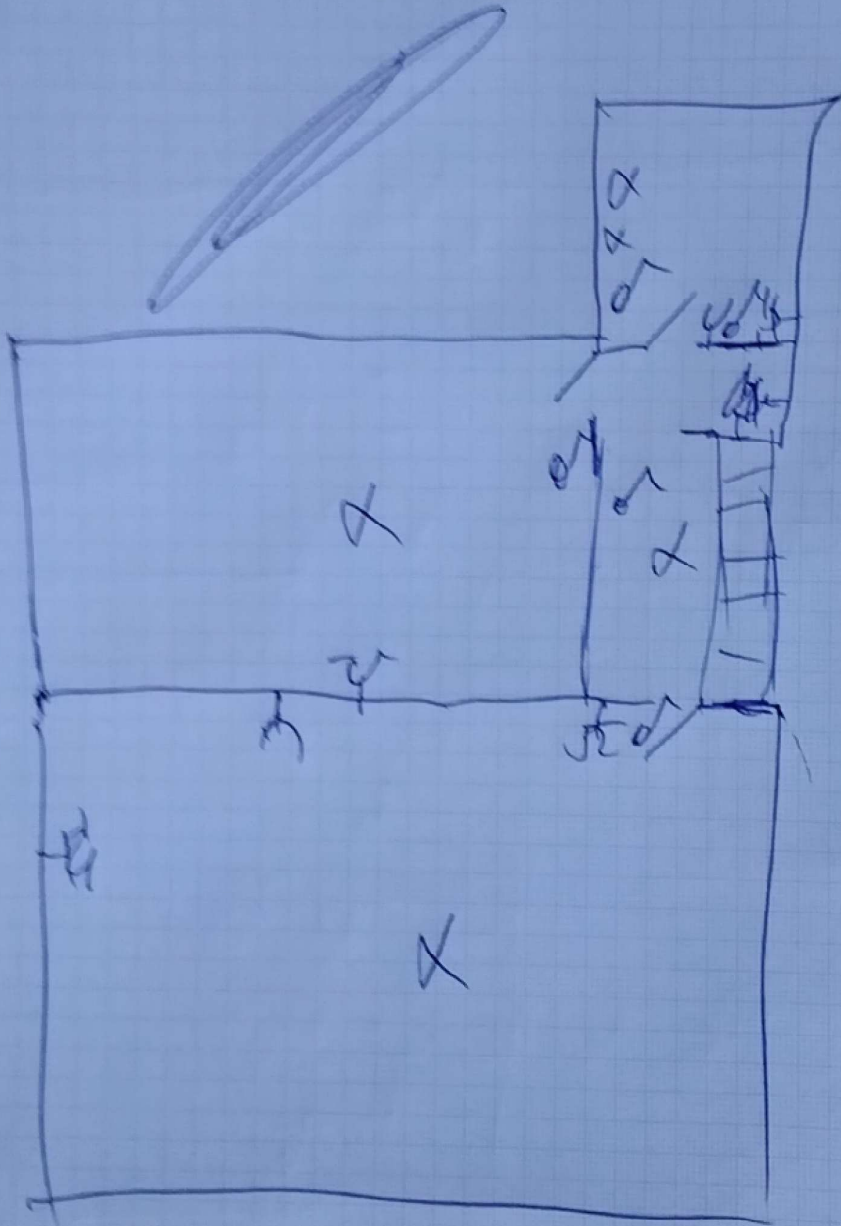
1ste verd. draaibaar

Opdrachtgever: Schema opgesteld volgens onderverdeling 8.4.2.2 van het AREI. Het schema geeft enkel de toestand en de plaats van de zichtbare en bereikbare toestellen op het ogenblik van de inspectie. Het is geen noodlooselijk verband tussen de kringen op het windscheedschema en de geplaatste toestellen in het installatieschema! Deze schema's vervangen in geen geval de aansluitings- en installatieschema's en de installatieschema's zoals vereist volgens art. 4.1.2, afdeling 9.1.1 en afdeling 9.1.2 van het AREI.
 Beschrijving: Schéma stable suivant Sous-section 8.4.2.2 du ROE. Le schéma montre seulement l'état et l'emplacement des appareils, visibles et accessibles au moment de l'inspection. Il n'y a pas de lien nécessaire entre les circuits sur le schéma ordinaire et l'équipement installé dans le schéma d'installation. Ces schémas remplacent en aucun cas le schéma ordinaire et le schéma d'installation qui peuvent être requis par Sous-section 8.1.2, Sous-section 9.1.1 et Sous-section 9.1.2 du ROE.
