Asbestinventarisatetest

Sint-Laurentiusplein 4/W003, 9160 Lokeren

Attestnummer : 20231030-000191.000

Uitgegeven op : 30.10.2023

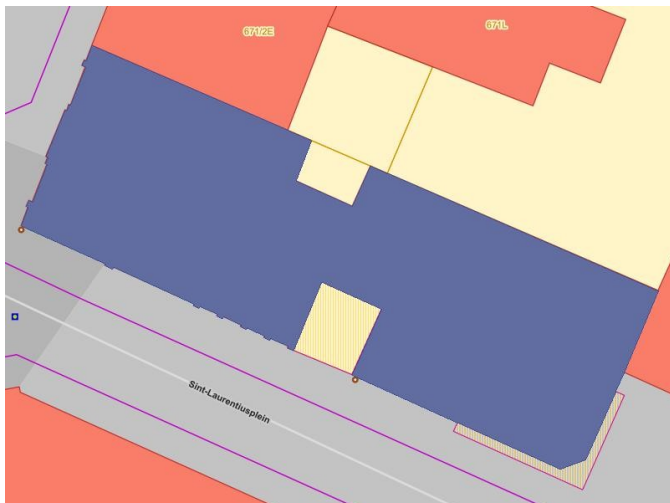
Zone 1: Hoofdgebouw

- 0 Asbestmaterialen
- 0 Beperkingen
- 0 Uitsluitingen
- 0 Roerende goederen
- 0 Puin, steenslag, (water)bodem
- 0 Adviezen
- 1 Geen asbest**
