## Keuringsverslag van een elektrische laagspanning- en zeer lage spanningsinstallatie

NIET CONFORM

Datum keuring: 07/05/2025

Straatnaam Lodewijk Heyligenstraat  
Huisnummer 44  
Busnummer  
Postcode 3580  
Gemeente BERINGEN  
Land België

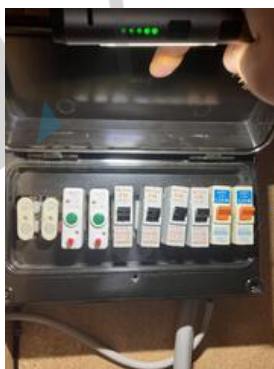
Afbeelding schakel- en verdeelbord:

| Aantal kringen | Curve | Bescherming IN (A) | (andere) | P | Sectie (mm²) |
|---|---|---|---|---|---|
| Visueel nazicht (algemeen) | NOK | Directe aanraking | NOK | Indirecte aanraking | NOK |
| Aansluitingen | NOK | schema in bijlage door Aceg vzw | OK | | |
| Equipotentiale verbindingen | NOK | Doorsnede geleiders | NOK | | |
| Continuïteit | NOK | Verlichting / toestellen | NOK | | |
