Asbestinventarisatetest

Groenestraat 199, 8800 Roeselare

Attestnummer : 20221222-000404.000

Uitgegeven op : 22.12.2022

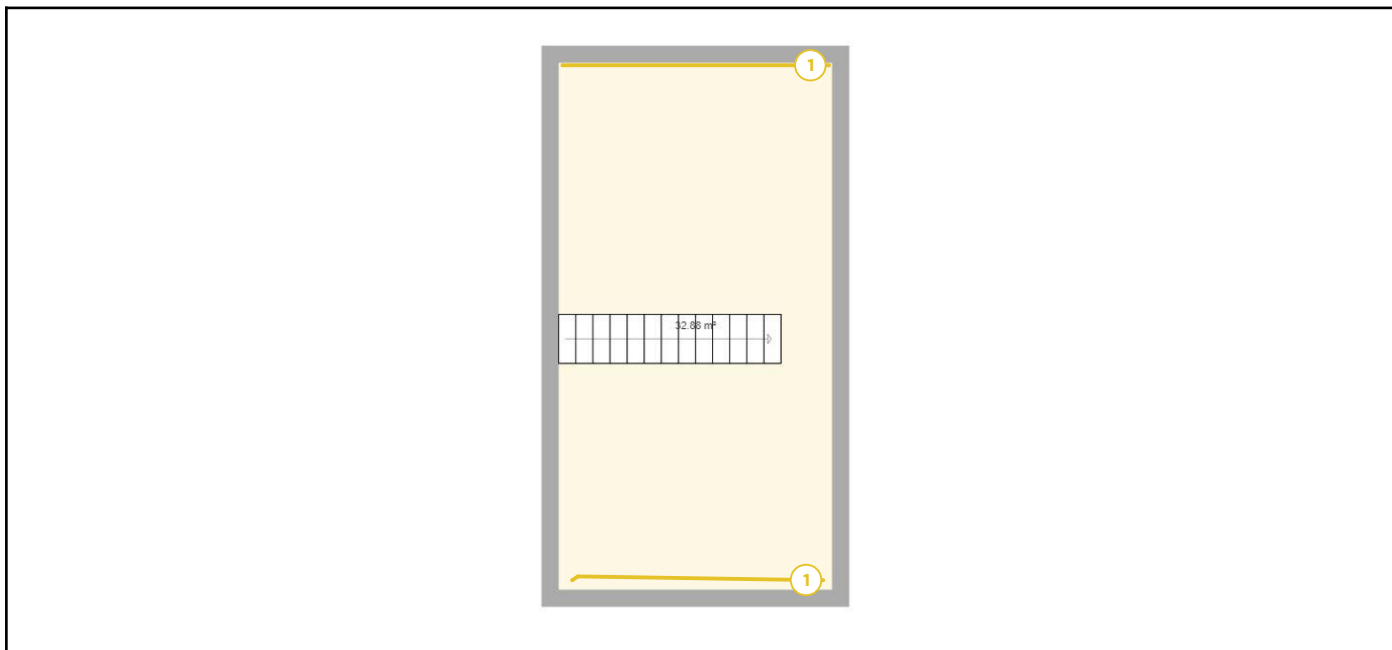
Plan 1.3: zolder groenestraat

Beschrijving	Type	Actie
1. onderdak type menuiserite	Asbestmateriaal	Zorgvuldig beheren

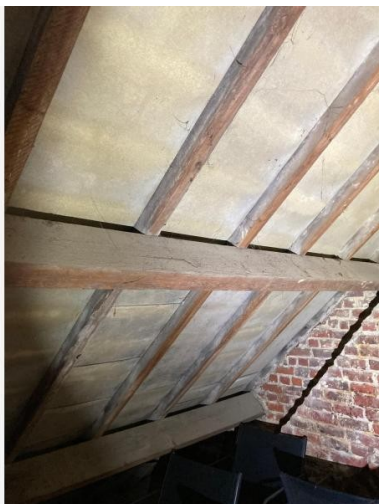
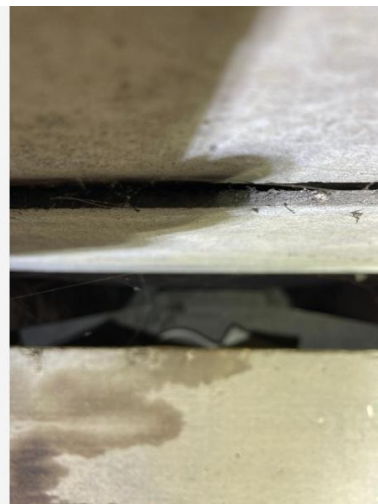
Eindbeoordeling materiaalrisico	Laag materiaalrisico en/of verlaagde kans op vezelvrijgave
---------------------------------	--

Gebondenheid	Categorie 1: hechtgebonden in oorsprong
Asbestsoort (vezeltype)	Crocidoliet aanwezig
Asbestconcentratie	Laag (< 50%)
Afschermingsgraad van het gehele materiaal	Geheel of deels (ook) vrij aan de binnenlucht
Toestand van het materiaal	Onbeschadigd, niet verweerd

Beschrijving	onderdak type menuiserite
Omgeving	Binnen
Primaire drager	Schuin dak
Asbestmateriaal	Plaat, paneel, tablet - Type Menuiserite
Bindmiddel van asbestmateriaal	Cement
Gebondenheid op basis van bindmiddel	Hecht
Hoeveelheid (oppervlakte - dikte - aantal)	<ul style="list-style-type: none">• 40,00 m² - 0,50 cm - 1 stuk
Totaal volume	0,20 m ³
Eenvoudig bereikbaar	Ja
Bevestigingswijze	<ul style="list-style-type: none">• Geklemd• Genageld, geniet

- Zorg voor een veilig beheer. Vermijd het beschadigen van het asbestmateriaal. Controleer de toestand jaarlijks op wijzigingen.

- Eenvoudige handelingen: mag via doe-het-zelf of door werknemer(s) met opleidingsattest eenvoudige handelingen verwijderen dakpannen en stof/tengellatten - wrik daarna de onderdakplaten voorzichtig los (benevel fixatiepunten) en zorg ervoor dat de onderdakplaten niet breken tijdens verhandelen. de platen voorzichtig naar begane grond brengen zonder gooien of via stortkoker. Vervolgens de dakplaten in een daartoe bestemde afvalzak voor asbest opbergen. draag PBM's tijdens de werken.

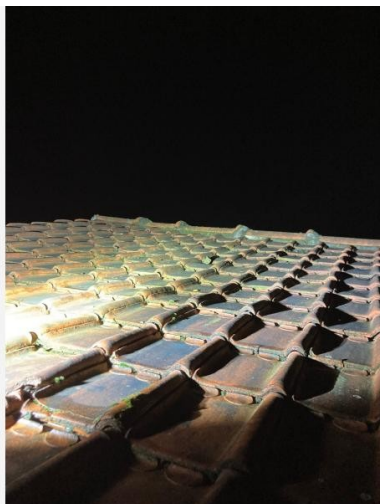
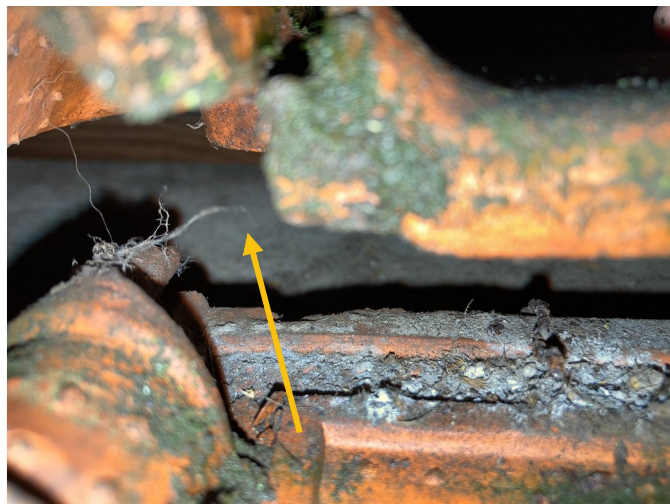
Eindbeoordeling materiaalrisico	Zeer laag materiaalrisico en/of zeer lage kans op vezelvrijgave
---------------------------------	---

Gebondenheid	Categorie 1: hechtgebonden in oorsprong
Asbestsoort (vezeltype)	Crocidoliet aanwezig
Asbestconcentratie	Laag (< 50%)
Afschermingsgraad van het gehele materiaal	Stootvaste afscherming of omkasting
Toestand van het materiaal	Onbeschadigd, niet verweerd

Beschrijving	onderdak type menuiserite
Omgeving	Binnen
Primaire drager	Schuin dak
Asbestmateriaal	Plaat, paneel, tablet - Type Menuiserite
Bindmiddel van asbestmateriaal	Cement
Gebondenheid op basis van bindmiddel	Hecht
Hoeveelheid (oppervlakte - dikte - aantal)	• 15,00 m ² - 0,50 cm - 1 stuk
Totaal volume	0,075 m ³
Eenvoudig bereikbaar	Nee <ul style="list-style-type: none">Het asbestmateriaal is bedekt (uitgezonderd laag verf, coating, behang, kunststof, textiel) en het wegnemen van het bedekkende materiaal kan niet zonder het bedekkende materiaal te beschadigen.

- Zorg voor een veilig beheer en verwijder dit asbestmateriaal wanneer het bij werken eenvoudig bereikbaar wordt. Controleer de toestand jaarlijks op wijzigingen.

- Eenvoudige handelingen: mag via doe-het-zelf of door werknemer(s) met opleidingsattest eenvoudige handelingen verwijderen dakpannen en stof/tengellatten - wrik daarna de onderdakplaten voorzichtig los (benevel fixatiepunten) en zorg ervoor dat de onderdakplaten niet breken tijdens verhandelen. de platen voorzichtig naar begane grond brengen zonder gooien of via stortkoker . Vervolgens de dakplaten in een daartoe bestemde afvalzak voor asbest opbergen . draag PBM's tijdens de werken .

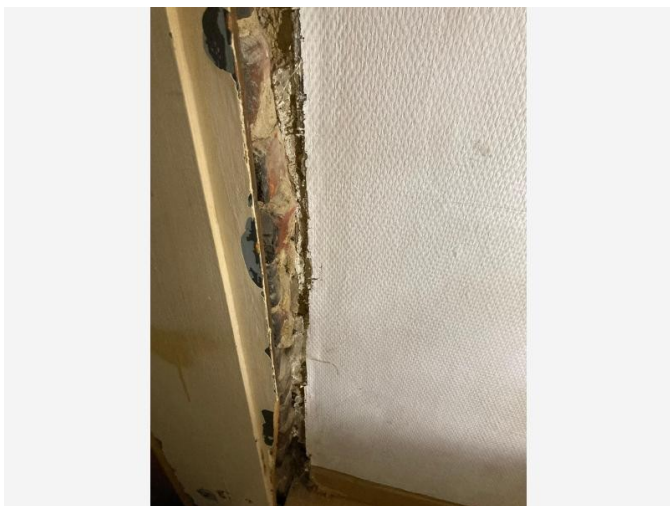
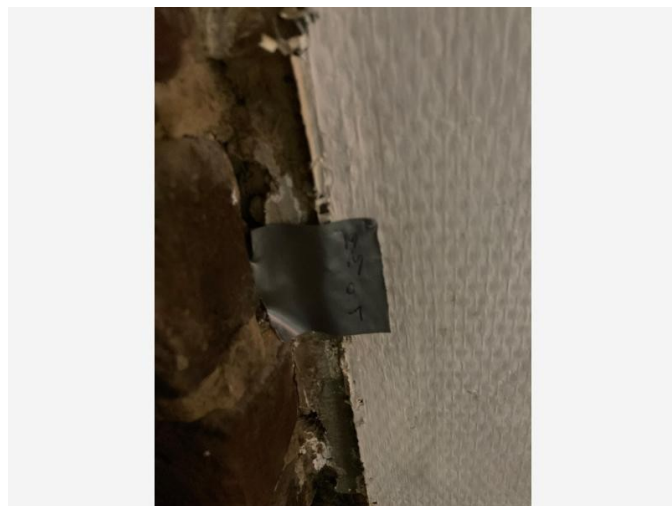
Geen asbest

#	Type	Referentie	Resultaat
3.1	Puntmonster	MM01	Geen asbest

Beschrijving	pleisterwerk muren woning
Omgeving	Binnen
Primaire drager	Binnenwand
Bindmiddel van materiaal	Gips - kalk

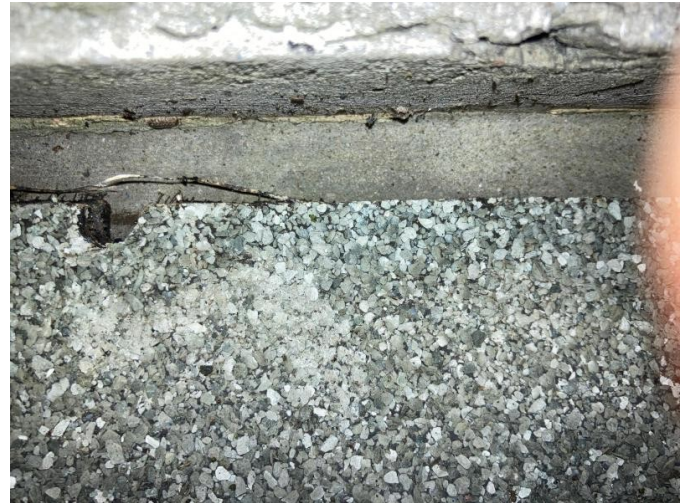
Fiche 4: plat dak

Geen asbest

#	Type	Referentie	Resultaat
4.1	Puntmonster	MM02	Geen asbest

Beschrijving	plat dak
Omgeving	Buiten
Primaire drager	Plat dak
Bindmiddel van materiaal	Bitumen (roofing, teer, asfalt)
