# Asbestinventarisatetest

Jozef Delbaerestraat 8, 8800 Roeselare

Attestnummer : 20240926-000501.000

Uitgegeven op : 26.09.2024

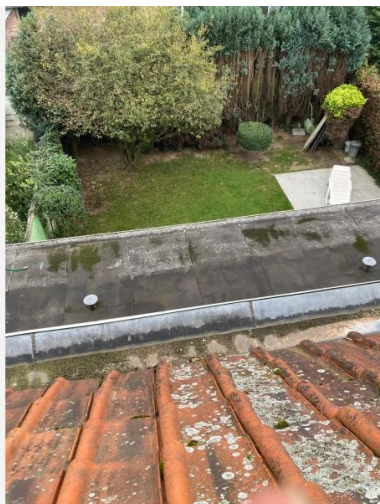
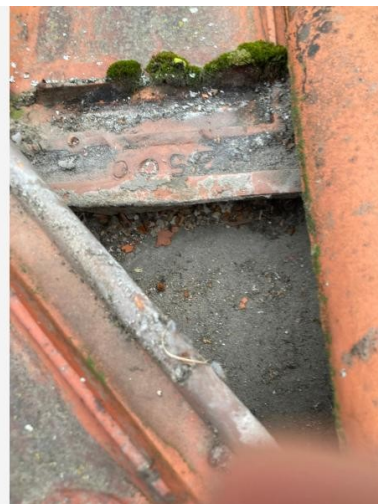
Het asbestmateriaal valt onder de mijlpaal van 2040.

Zorgvuldig beheren

Eindbeoordeling materiaalrisico	Zeer laag materiaalrisico en/of zeer lage kans op vezelvrijgave
Opmerking	gyproc wanden op zolder : (kamers gemaakt op zolder)

Gebondenheid	Categorie 1: hechtgebonden in oorsprong
Asbestsoort (vezeltype)	Crocidoliet aanwezig
Asbestconcentratie	Laag (< 50%)
Afschermingsgraad van het gehele materiaal	Stootvaste afscherming of omkasting
Toestand van het materiaal	Licht beschadigd, licht verweerd. Intact calciumsilicaatmateriaal of categorie III 'gebondenheid'

<b>Beschrijving</b>	onderdak woning
<b>Omgeving</b>	Binnen
<b>Primaire drager</b>	Schuin dak
<b>Asbestmateriaal</b>	Plaat, paneel, tablet - Type Menuiserite
<b>Bindmiddel van asbestmateriaal</b>	Cement
<b>Gebondenheid op basis van bindmiddel</b>	Hecht
<b>Hoeveelheid (oppervlakte - dikte - aantal)</b>	<ul style="list-style-type: none"><li>• 110,00 m<sup>2</sup> - 0,32 cm - 1 stuk</li></ul>
<b>Totaal volume</b>	0,352 m <sup>3</sup>
<b>Eenvoudig bereikbaar</b>	Nee <ul style="list-style-type: none"><li>• Het asbestmateriaal is bedekt (uitgezonderd laag verf, coating, behang, kunststof, textiel) en het wegnemen van het bedekkende materiaal kan niet zonder het bedekkende materiaal te beschadigen.</li></ul>
<b>Bevestigingswijze</b>	<ul style="list-style-type: none"><li>• Genageld, geniet</li></ul>
<b>Identificatiemethode</b>	Vaststelling zonder monsternamen
<b>Destructieve handeling voor identificatie</b>	Nee

- Zorg voor een veilig beheer en verwijder dit asbestmateriaal wanneer het bij werken eenvoudig bereikbaar wordt. Controleer de toestand jaarlijks op wijzigingen.

- Eenvoudige handelingen: mag via doe-het-zelf of door werknemer(s) met opleidingsattest eenvoudige handelingen verwijder dakpannen en stof/tengellatten - wrik daarna de onderdakplaten voorzichtig los met manuele hulpmiddelen ( koevoet-klauwhamer-priem-...) -benevel fixatiepunten alvorens te wrikken en zorg ervoor dat de onderdakplaten niet breken tijdens verhandelen. de platen voorzichtig naar begane grond brengen zonder gooien of via stortkoker . Vervolgens de dakplaten in een daartoe bestemde afvalzak voor asbest opbergen . draag PBM's tijdens de werken (masker type FFP 3 –Overall cat III klasse 5 of 6)
- Eenvoudige handelingen: enkel door erkend asbestverwijderaar  
Laat u asbest liever door een erkend asbestverwijderaar wegnemen?

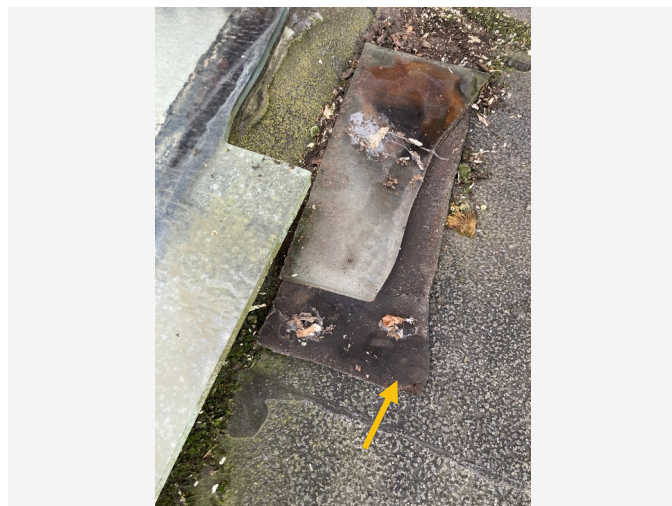
## Fiche 3: roofing plat dak woning

Geen asbest

#	Type	Referentie	Resultaat
3.1	Puntmonster	MM03	Geen asbest

Beschrijving	roofing plat dak woning
Omgeving	Buiten
Primaire drager	Plat dak
Bindmiddel van materiaal	Bitumen (roofing, teer, asfalt)
Gebondenheid op basis van bindmiddel	Hecht
Hoeveelheid (oppervlakte - aantal)	• 33,00 m <sup>2</sup> - 1 stuk
Totale oppervlakte	33,00 m <sup>2</sup>
Identificatiemethode	Vaststelling met monstername
Destructieve handeling voor identificatie	Nee
Opmerking	staalname enkel van bovenste laag -- eventueel onderliggende lagen zijn niet onderzocht ( bouwfysisch te gevaarlijk voor vochtproblematiek)- bij renovatie en meerdere lagen zichtbaar: best extra stalen laten nemen om zekerheid te hebben
