# Asbestinventarisatetest

Kasteelstraat 77, 8800 Roeselare

Attestnummer : 20240412-000102.000

Uitgegeven op : 12.04.2024

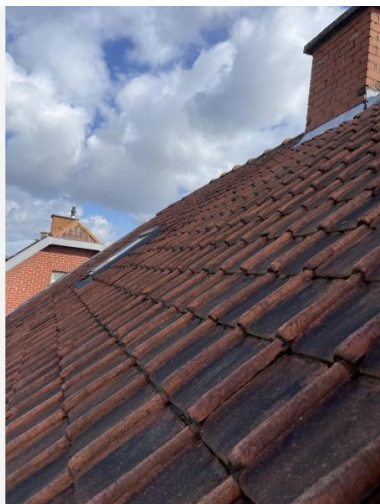
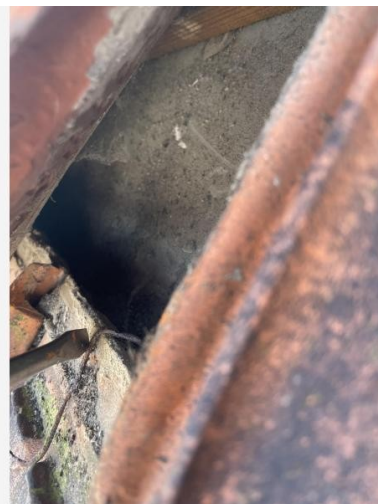
Het asbestmateriaal valt onder de mijlpaal van 2040.

Eindbeoordeling materiaalrisico	Laag materiaalrisico en/of verlaagde kans op vezelvrijgave
---------------------------------	--

Gebondenheid	Categorie 1: hechtgebonden in oorsprong
Asbestsoort (vezeltype)	Alleen chrysotiel
Asbestconcentratie	Laag (< 50%)
Afschermingsgraad van het gehele materiaal	Geheel of deels (ook) vrij aan de binnenlucht
Toestand van het materiaal	Licht beschadigd, licht verweerd. Intact materiaal type Pical – asbestboard of categorie III 'gebondenheid'

Beschrijving	Onderdak woning
--------------	-----------------

Zorgvuldig beheren

- Zorg voor een veilig beheer. Vermijd het beschadigen van het asbestmateriaal. Controleer de toestand jaarlijks op wijzigingen.
- Zorg voor een veilig beheer en verwijder dit asbestmateriaal wanneer het bij werken eenvoudig bereikbaar wordt. Controleer de toestand jaarlijks op wijzigingen.
- Voer bijkomende staalname(s) uit.

- Eenvoudige handelingen: mag via doe-het-zelf of door werknemer(s) met opleidingsattest eenvoudige handelingen  
Informeer jezelf: Zorg ervoor dat je goed op de hoogte bent van de lokale wet- en regelgeving met betrekking tot asbestverwijdering.

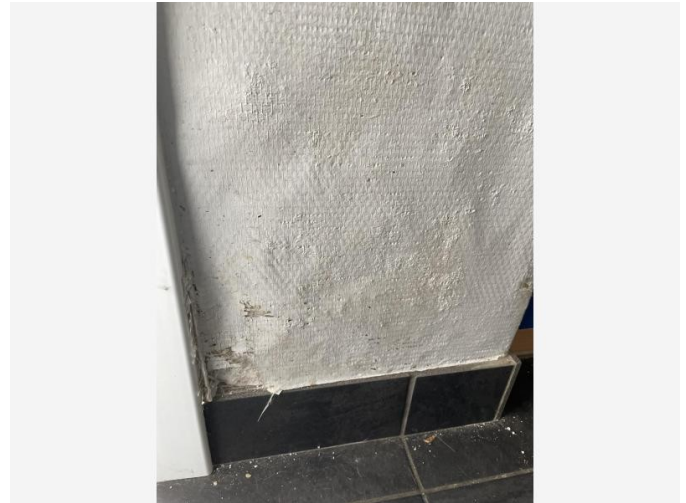
Geen asbest

#	Type	Referentie	Resultaat
3.1	Mengmonster	MM-01	Geen asbest

Beschrijving	Pleisterwerk
Omgeving	Binnen
Primaire drager	Binnenwand
Bindmiddel van materiaal	Gips - kalk

<b>Gebondenheid op basis van bindmiddel</b>	Niet-hechtgebonden
<b>Hoeveelheid (oppervlakte - dikte - aantal)</b>	• 129,00 m <sup>2</sup> - 1,00 cm - 1 stuk
<b>Totaal volume</b>	1,29 m <sup>3</sup>
<b>Identificatiemethode</b>	Vaststelling met monstername
<b>Destructieve handeling voor identificatie</b>	Nee
