# Asbestinventarisatetest

Spanjestraat 21A, 8800 Roeselare

Attestnummer : 20241004-000361.000

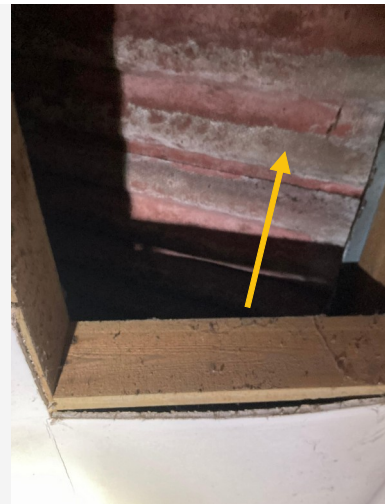
Detailfoto

| Eindbeoordeling materiaalrisico | Hoog materiaalrisico en/of hoge kans op vezelvrijgave |

| Asbestsoort (vezeltype) | Crocidoliet aanwezig |
| Toestand van het materiaal | Matig beschadigd, matig verweerd |

| Beschrijving | golfplaten garage |
| Asbestmateriaal | Dak- en gevelbekleding - Golfplaat |

**Dringend verwijderen**

- Verwijder dit asbestmateriaal zo snel mogelijk. Volg de toestand goed op.
- Hemelwater dat afspoelt van asbestcement daken of gevels kan asbestdeeltjes bevatten. Gebruik het enkel voor gesloten circuits (bv. spoelen toiletten). Reinig na het vervangen van het dak of de gevel de dakgoten en regenwaterput of -ton om asbesthoudend sediment of slib te verwijderen

- Eenvoudige handelingen: mag via doe-het-zelf of door werknemer(s) met opleidingsattest eenvoudige handelingen  
wrik de golfplaten met manuele hulpmiddelen (koevoet, klauwhamer,...) voorzichtig los (benevel fixatiepunten) en zorg ervoor dat de golfplaten niet breken tijdens verhandelen. de platen voorzichtig naar begane grond brengen zonder gooien. Vervolgens de golfplaten in een daartoe bestemde afvalzak voor asbest opbergen . draag PBM's tijdens de werken . ( masker min type FFP 3 – overall type III klasse 5 of 6)

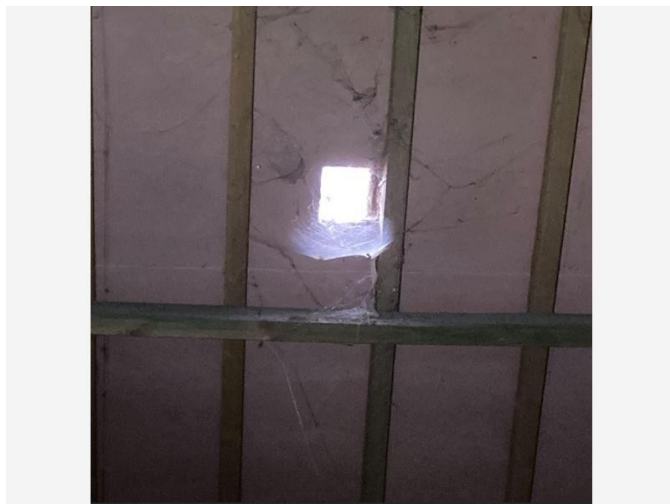
Overzichtsfoto

| Eindbeoordeling materiaalrisico | Laag materiaalrisico en/of verlaagde kans op vezelvrijgave |

| Toestand van het materiaal | Onbeschadigd, niet verweerd |

| Beschrijving | onderdak garage |
| Asbestmateriaal | Plaat, paneel, tablet - Type Menuiserite |

Zorgvuldig beheren

- Zorg voor een veilig beheer en verwijder dit asbestmateriaal wanneer het bij werken eenvoudig bereikbaar wordt. Controleer de toestand jaarlijks op wijzigingen.

- Eenvoudige handelingen: mag via doe-het-zelf of door werknemer(s) met opleidingsattest eenvoudige handelingen  
verwijder dakpannen en stof/tengellatten - wrik daarna de onderdakplaten voorzichtig los met manuele hulpmiddelen ( koevoet-klauwhamer-priem-...) -benevel fixatiepunten alvorens te wrikken en zorg ervoor dat de onderdakplaten niet breken tijdens verhandelen. de platen voorzichtig naar begane grond brengen zonder gooien of via stortkoker . Vervolgens de dakplaten in een daartoe bestemde afvalzak voor asbest opbergen . draag PBM's tijdens de werken (masker type FFP 3 –Overall cat III klasse 5 of 6)
