## Rapport de contrôle d'installations électriques à basse et à très basse tension

**RÉF. 100/2026/69552/D01:1**

**DATE DU CONTRÔLE** 26/05/2026 (10:18 - 11:04) **AGENT VISITEUR** Laurent Maes  
**ADRESSE DU CONTRÔLE** Avenue Maurice César 82 - 1970 Wezembeek-Oppem **TYPE DE CONTRÔLE** Visite de contrôle vente ancienne installation (8.4.2.)

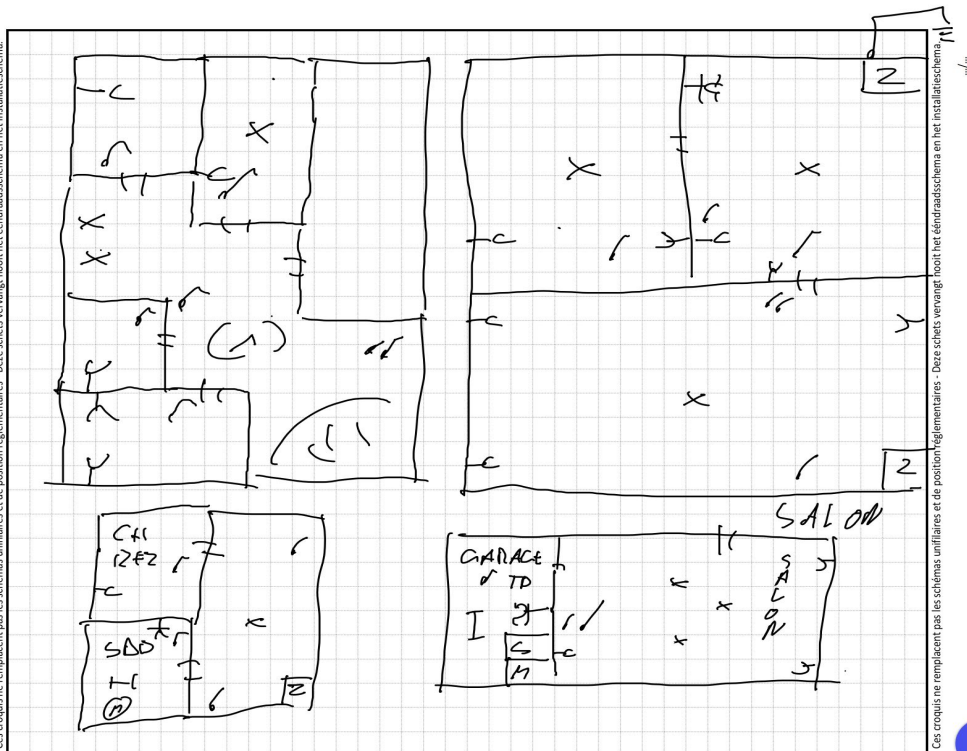
### Croquis de position élémentaire et descriptif sommaire des tableaux

Sur base de ce qui est visible et accessible lors du contrôle - Gebaseerd op wat zichtbaar en toegankelijk is tijdens de keuring
