# Asbestinventarisatetest

Van Dijcklaan 15/011, 1930 Zaventem

Attestnummer : **20260603-000212.000**

Uitgegeven op : **03.06.2026**

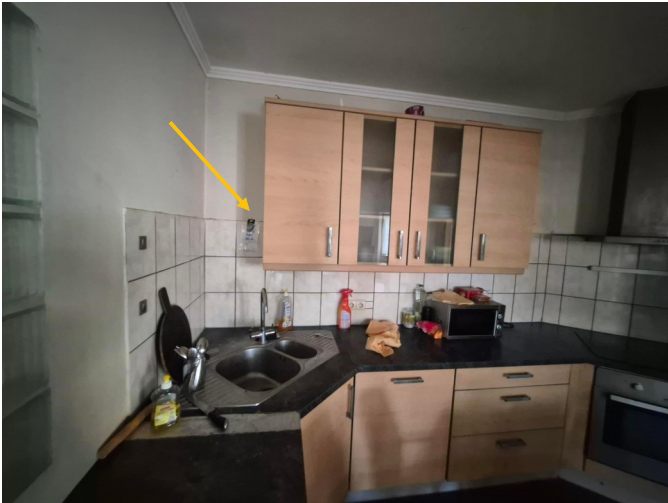
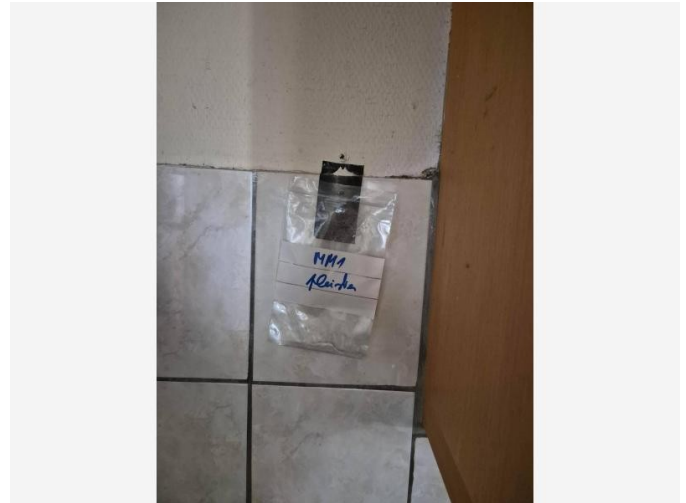
## Fiche 1: Pleisterwerken

Geen asbest

Overzichtsfoto

Detailfoto

| # | Type | Referentie | Resultaat |
|---|---|---|---|
| 1.1 | Mengmonster | MM1 | Geen asbest |

| Beschrijving | Pleisterwerken |
| Omgeving | Binnen |
| Primaire drager | Binnenwand |
| Bindmiddel van materiaal | Gips - kalk |
| Gebondenheid op basis van bindmiddel | Niet-hechtgebonden |
| Hoeveelheid (oppervlakte - dikte - aantal) | • 100,00 m <sup>2</sup> - 2,00 cm - 1 stuk |
