# Asbestinventarisatetest

Van Dijcklaan 15/X021, 1930 Zaventem

Attestnummer : **20260603-000254.000**

## Zone 1: Hoofdgebouw

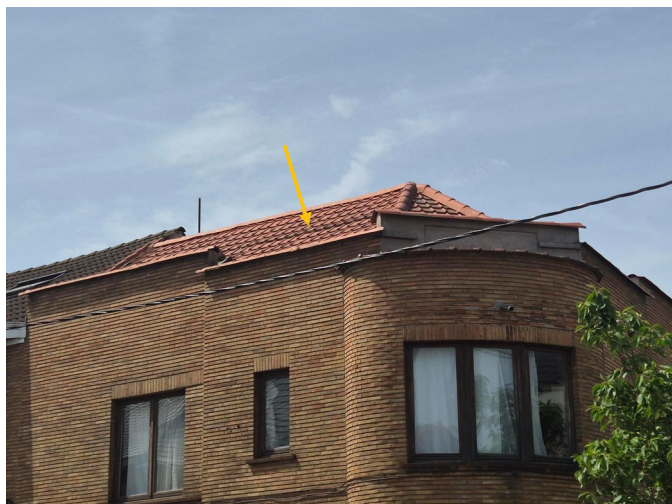
### Fiche 1: Dakbedekking

| Beschrijving | Notitie | Terug te vinden op plannen |
|---|---|---|
| Fiche 1: Dakbedekking | <p>Schuine daken zijn bedekt met kunststof panelen. Niet asbestverdacht.</p> <p>Het dak behoort toe aan de gemene delen vh gebouw, maar wordt toch in deze inventaris opgenomen omdat er rechtstreeks contact vanuit het appartement mogelijk is.</p> | Plan 1.2: dak |

*Situeringfoto*

*Detailfoto*

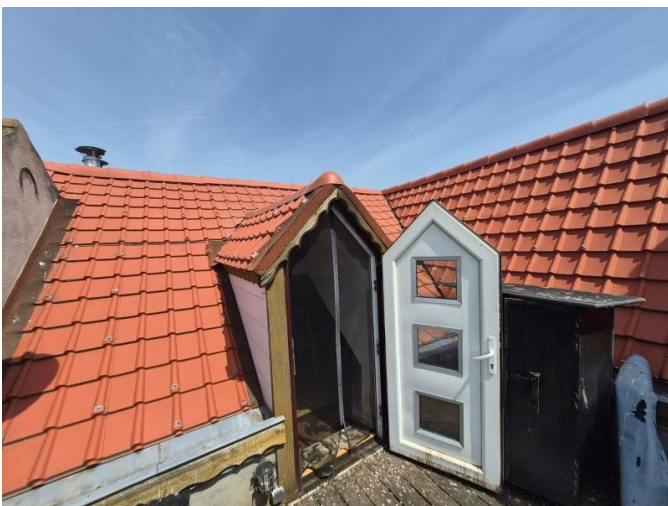
## Fiche 2: Onderdak

| Beschrijving | Notitie | Terug te vinden op plannen |
|---|---|---|
| Fiche 2: Onderdak | <p>De dakbedekking is op dergelijke wijze vastgemakt dat het niet mogelijk is om hieronder te kijken en het onderdak te inspecteren.</p> <p>Van binnenuit is het ook niet mogelijk, aangezien alles is toegewerkt met gyproc.</p> | - |

*Situeringsfoto*

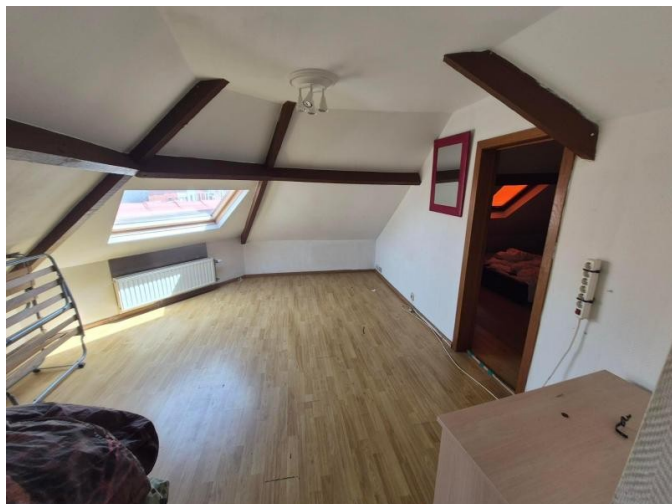
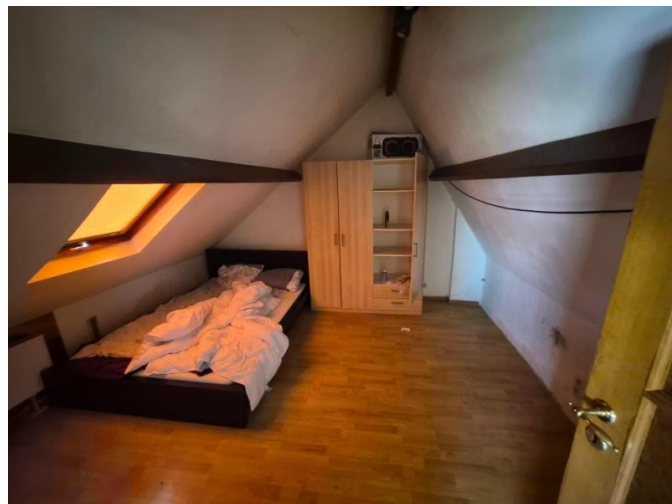
### Fiche 4: Pleisterwerk

| Beschrijving | Notitie | Terug te vinden op plannen |
|---|---|---|
| Fiche 4: Pleisterwerk | Wanden en plafonds zijn afgewerkt in gyproc. Geen pleisterwerk aanwezig. | - |

*Situeringfoto*

*Detailfoto*

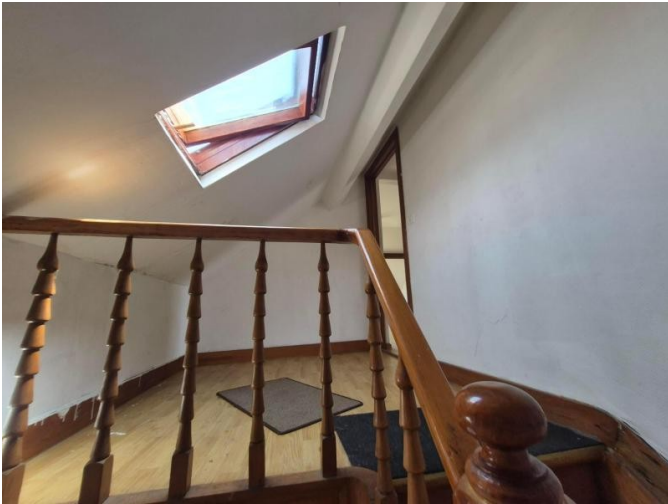
## Fiche 7: Liftinfrastructuur

| Beschrijving | Notitie | Terug te vinden op plannen |
|---|---|---|
| Fiche 7: Liftinfrastructuur | Het pand beschikt enkel over trappen. Geen lift aanwezig. | - |

*Situeringsfoto*
