Asbestinventarisatetest

Wissenstraat 6, 3200 Aarschot

Attestnummer : 20231004-000186.001

Uitgegeven op : 08.10.2023

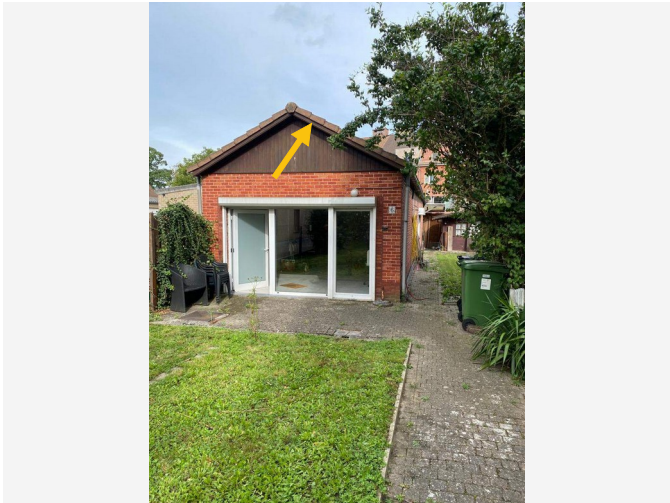
Situeringsfoto

Permanente beperking

Reden: De ruimtes zijn afgewerkt

Uitleg van de asbestdeskundige: Onderaan was er geen asbesthoudend onderdak zichtbaar aanwezig. Binnen zijn de ruimtes volledig afgewerkt zodoende hebben we geen onderzoek kunnen doen naar een mogelijk asbesthoudend onderdak.

(Asbest)materiaal	Plaat, paneel, tablet - Type Menuiserite
Karakterisatie	Asbest (verdacht)
Primaire drager	Schuin dak

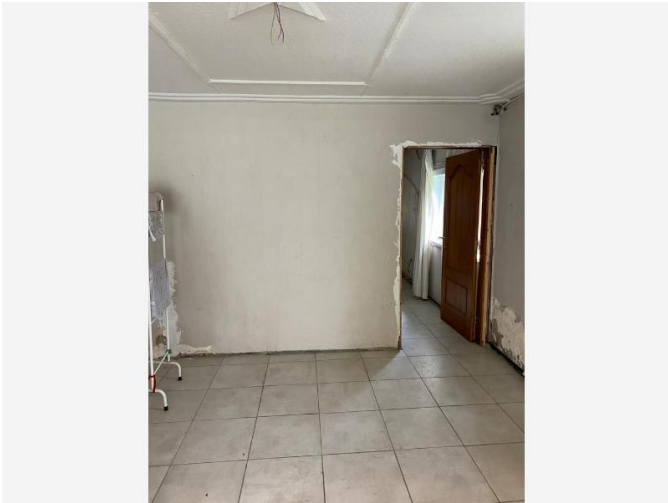
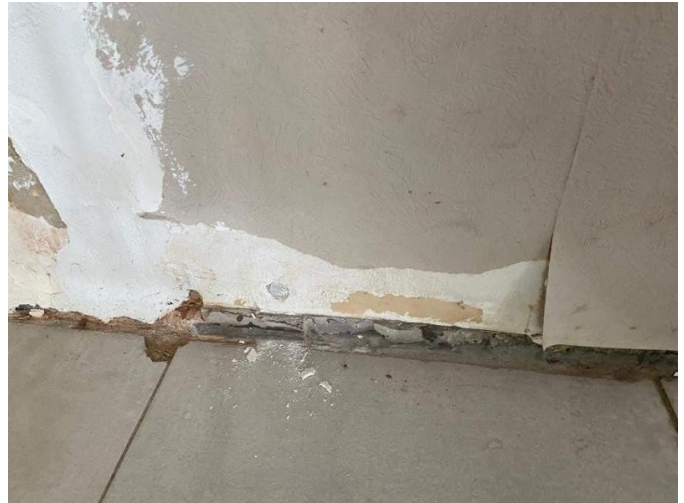
Fiche 2: Bepleistering muren

Geen asbest

#	Type	Referentie	Resultaat
2.1	Mengmonster	3	Geen asbest

Beschrijving	Bepkeistering muren
Omgeving	Binnen
Primaire drager	Binnenwand
Bindmiddel van materiaal	Gips - kalk

Gebondenheid op basis van bindmiddel	Niet-hechtgebonden
Hoeveelheid (oppervlakte - dikte - aantal)	• 137,00 m ² - 1,00 cm - 1 stuk
Totaal volume	1,37 m ³
Identificatiemethode	Vaststelling met monstername
Destructieve handeling voor identificatie	Nee
Opmerking	Op de plaatsen waar er staalname is gebeurd, is er in de bepleistering van de muren geen asbest gevonden. Dit sluit echter niet uit dat er op andere plaatsen in de bepleistering toch asbest aanwezig is. De staalname is gebeurd op representatieve plaatsen volgens de richtlijnen van Ovam, vastgelegd in het inspectieprotocol. De hierboven vermelde hoeveelheid (oppervlakte/dikte) is juist ter indicatie. Aan de vermelde hoeveelheid (oppervlakte/dikte) kan geen rechten worden ontleend.

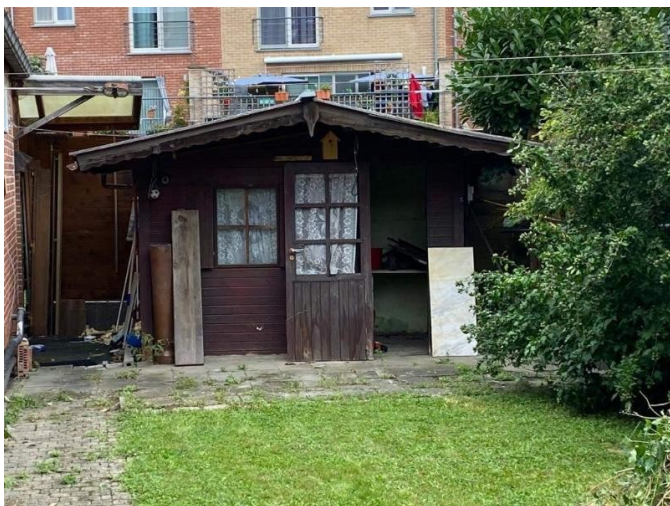
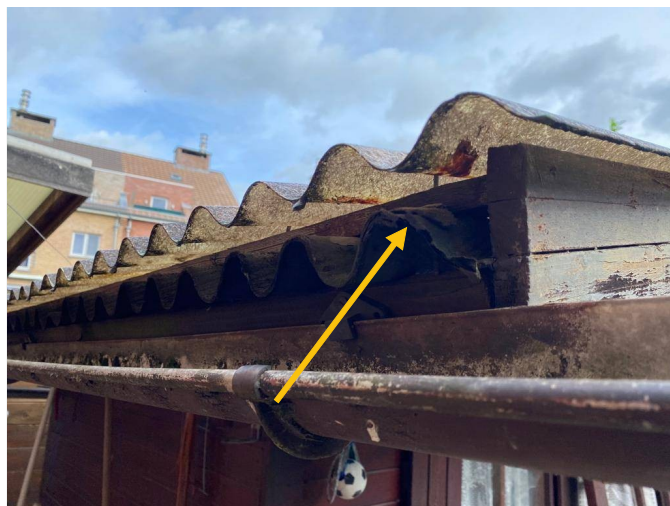
Fiche 3: Dakbedekking tuinhuis

Geen asbest

#	Type	Referentie	Resultaat
3.1	Puntmonster	1	Geen asbest

Beschrijving	Dakbedekking tuinhuis
Omgeving	Buiten
Primaire drager	Schuin dak
Bindmiddel van materiaal	Bitumen (roofing, teer, asfalt)

Gebondenheid op basis van bindmiddel	Hecht
Hoeveelheid (oppervlakte - aantal)	• 18,00 m ² - 1 stuk
Totale oppervlakte	18,00 m ²
Identificatiemethode	Vaststelling met monstername
Destructieve handeling voor identificatie	Nee
Opmerking	De hoeveelheid is juist ter indicatie. Aan de vermelde hoeveelheid kan geen rechten worden ontleend.

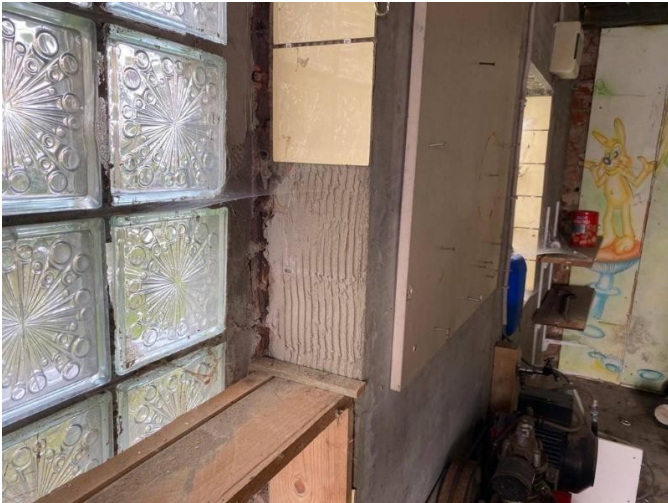
Fiche 4: Tegellijm

Geen asbest

#	Type	Referentie	Resultaat
4.1	Mengmonster	2	Geen asbest

Beschrijving	Tegellijm
Omgeving	Binnen
Primaire drager	Binnenwand
Bindmiddel van materiaal	Lijm

Gebondenheid op basis van bindmiddel	Hecht
Hoeveelheid (oppervlakte - dikte - aantal)	• 1,00 m ² - 0,30 mm - 1 stuk
Totaal volume	< 0,001 m ³
Identificatiemethode	Vaststelling met monstername
Destructieve handeling voor identificatie	Nee
Opmerking	Op de plaatsen waar er staalname is gebeurd, is er in de tegellijm geen asbest gevonden. Dit sluit echter niet uit dat er op andere plaatsen in de tegellijm toch asbest aanwezig is. De staalname is gebeurd op representatieve plaatsen volgens de richtlijnen van Ovam, vastgelegd in het inspectieprotocol. De hoeveelheid is juist ter indicatie. Aan de vermelde hoeveelheid kan geen rechten worden ontleend.
