# Asbestinventarisatetest

Tieltseweg 88, 3202 Aarschot

Attestnummer : 20230302-000063.000

Uitgegeven op : 02.03.2023

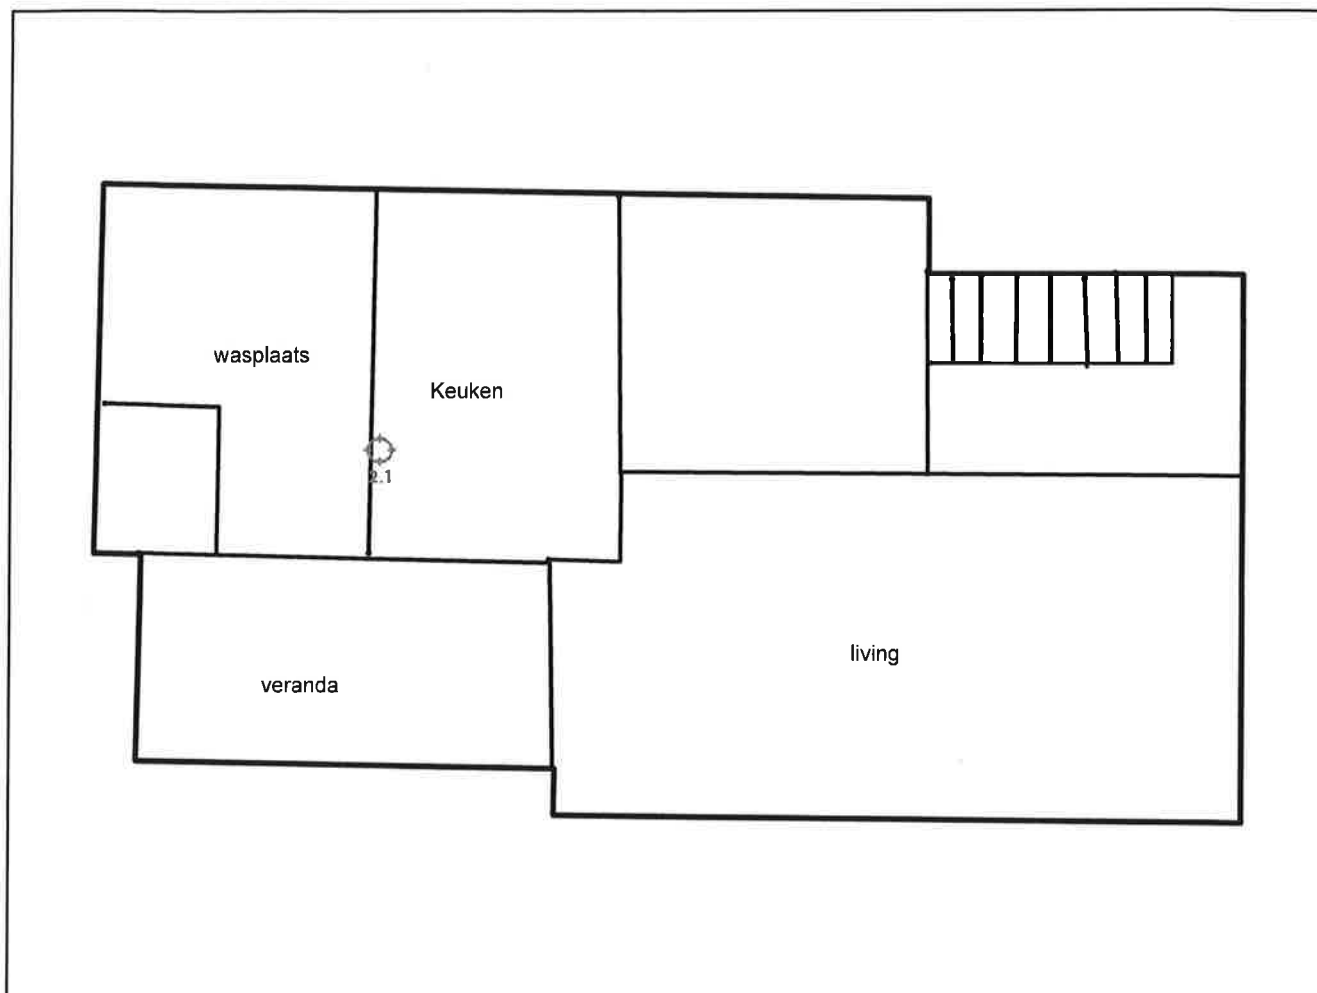
## Plan 1.1: Hoofdgebouw plan Gelijkvloers

Beschrijving	Type	Actie
2. Pleisterwerk aan de muren	Geen asbest	-
2.1 Code: ST001	Mengmonster	-

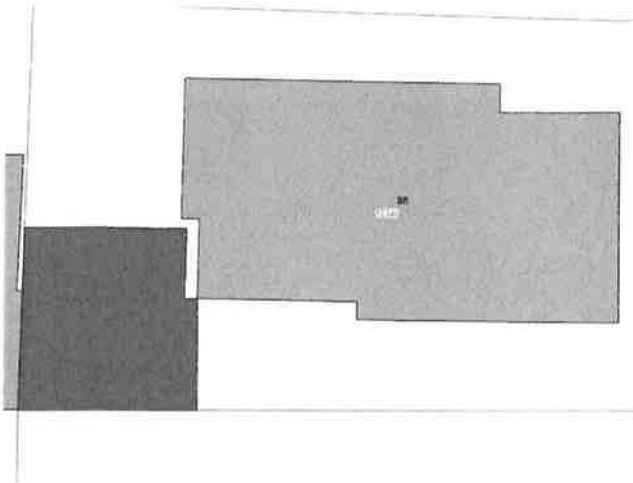
## Zone 2: Bijgebouw

Tijdens de inspectie vastgesteld:

- 0 Asbestmaterialen
- 0 Beperkingen
- 0 Uitsluitingen
- 0 Roerende goederen
- 0 Puin, steenslag, (water)bodem
- 0 Adviezen
- 0 Geen asbest

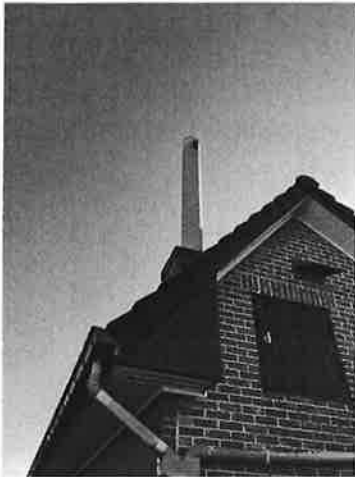
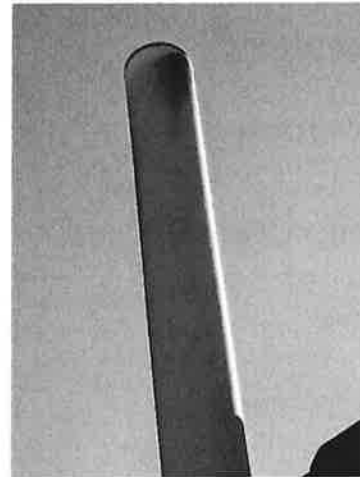
## Fiche 1: Rookafvoer schouw

Asbestmateriaal

Overzichtsfoto

Detailfoto

Het asbestmateriaal valt onder de mijlpaal van 2034.

Verwijderen

<b>Identificatiemethode</b>	Vaststelling zonder monstername
<b>Destructieve handeling voor identificatie</b>	Nee

- Zorg voor een veilig beheer en verwijder dit asbestmateriaal wanneer het bij werken eenvoudig bereikbaar wordt. Controleer de toestand jaarlijks op wijzigingen.

- Eenvoudige handelingen: mag via doe-het-zelf of door werknemer(s) met opleidingsattest eenvoudige handelingen  
Bij verwijdering de asbesttoepassing overvloedig bevochtigen en beschadigingen vermijden. De buis in zijn geheel afvoeren. Niet slijpen of boren in het materiaal. Buitentoepassingen van asbestcement dienen zo spoedig mogelijk verwijderd te worden.

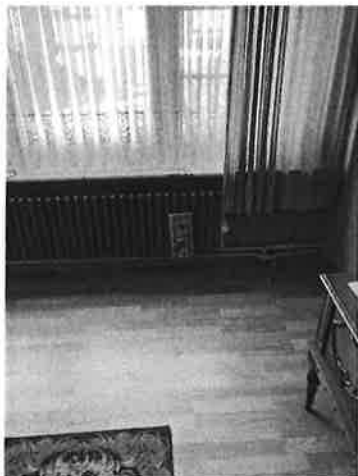
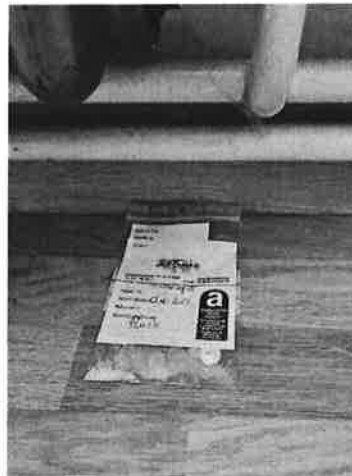
## Fiche 2: Pleisterwerk aan de muren

Geen asbest

Overzichtsfoto

Detailfoto

#	Type	Referentie	Resultaat
2.1	Mengmonster	ST001	Geen asbest

Beschrijving	Pleisterwerk aan de muren
Omgeving	Binnen
Primaire drager	Binnenwand
