Asbestinventarisatetest

Zandbergen 7, 2480 Dessel

Attestnummer : 20230410-000067.000

Zone 1: Appartement met loods

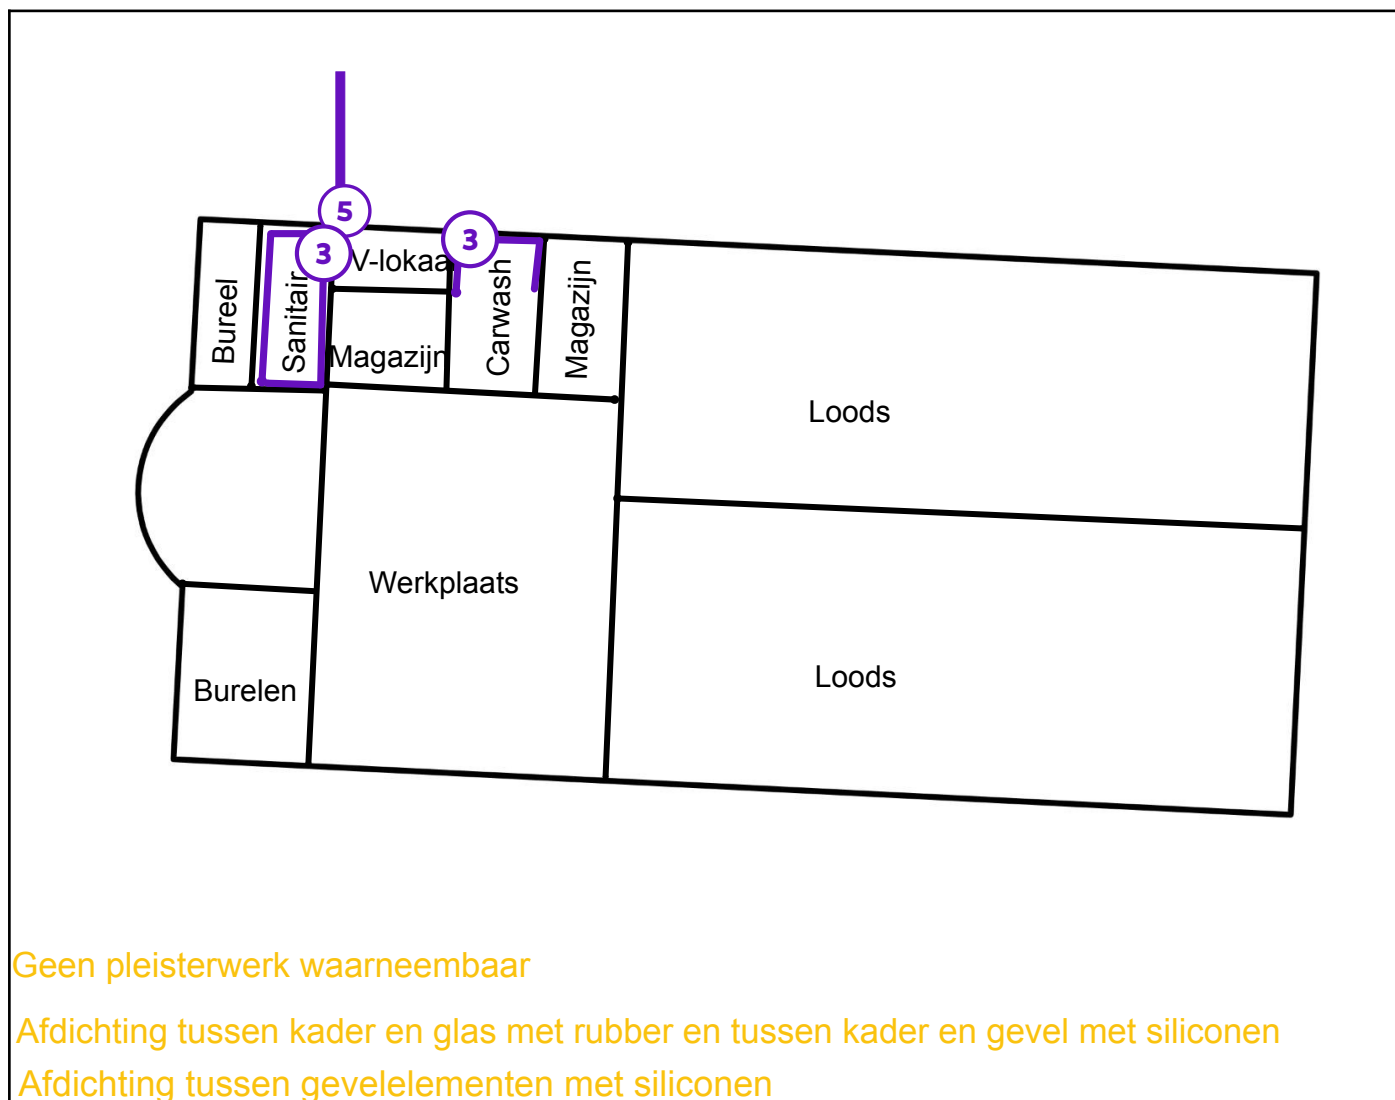
Plan 1.1: Appartement met loods gelijkvloers

Beschrijving	Type	Actie
2. Appartement met loods: pleisterwerk	Advies	-
3. Appartement met loods: Faience tegellijm	Advies	-
4. Appartement met loods: Afdichting aan ramen/deuren	Advies	-
5. Appartement met loods: Dichtingen in CV install.	Advies	-
6. Appartement met loods: Afdichting tussen gevels	Advies	-

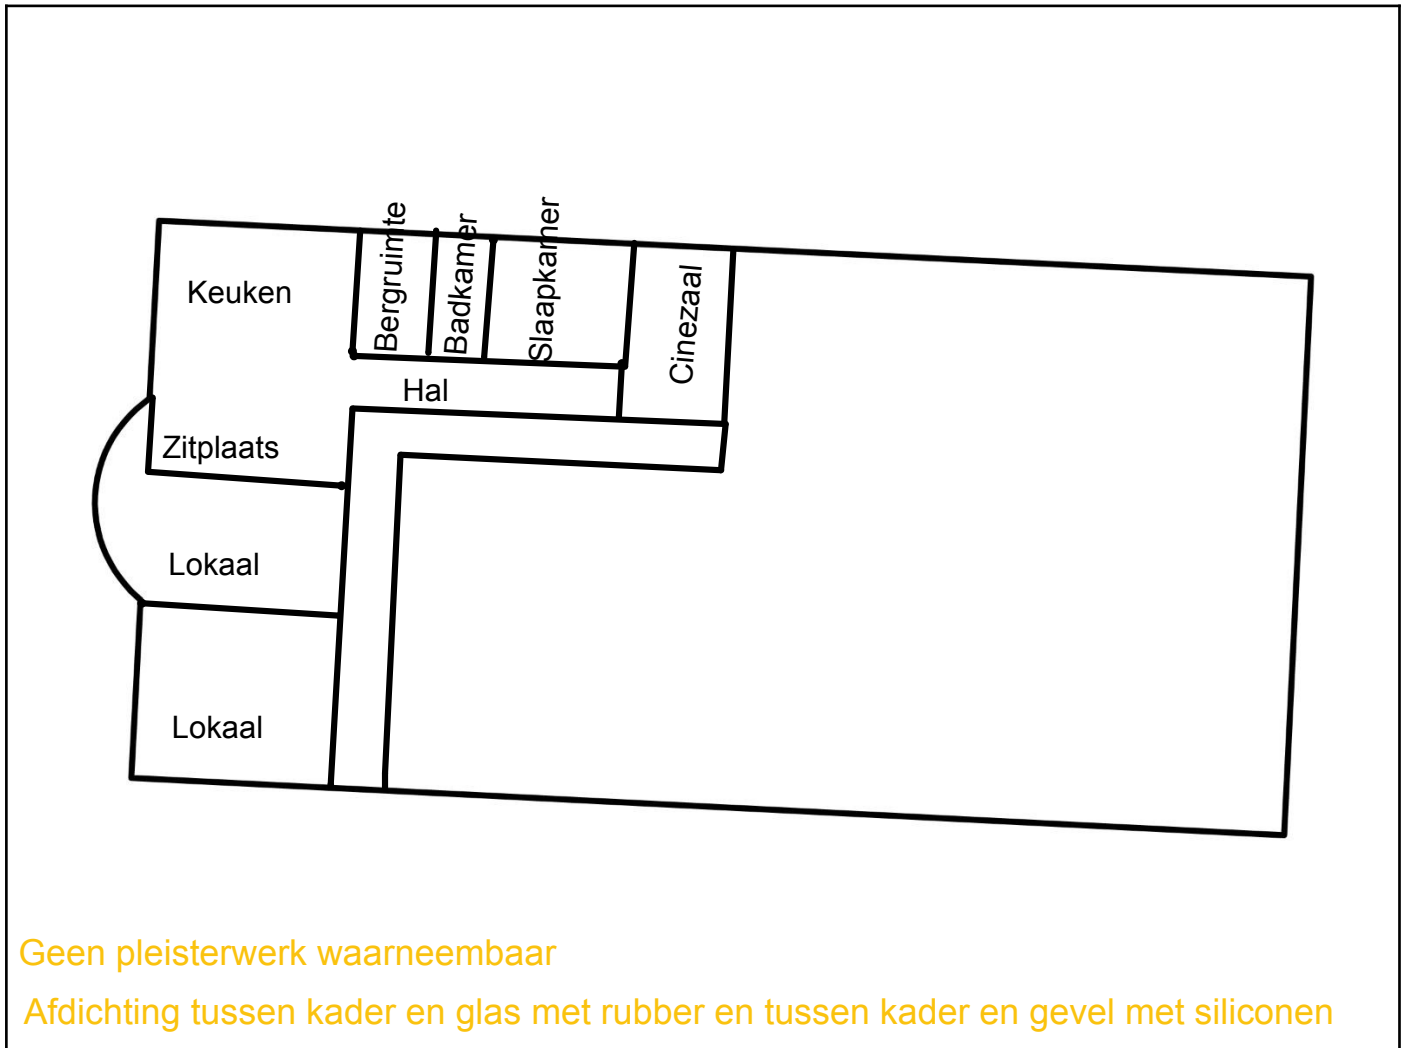
Plan 1.2: Appartement met loods 1ste verdieping

Beschrijving	Type	Actie
2. Appartement met loods: pleisterwerk	Advies	-
4. Appartement met loods: Afdichting aan ramen/deuren	Advies	-

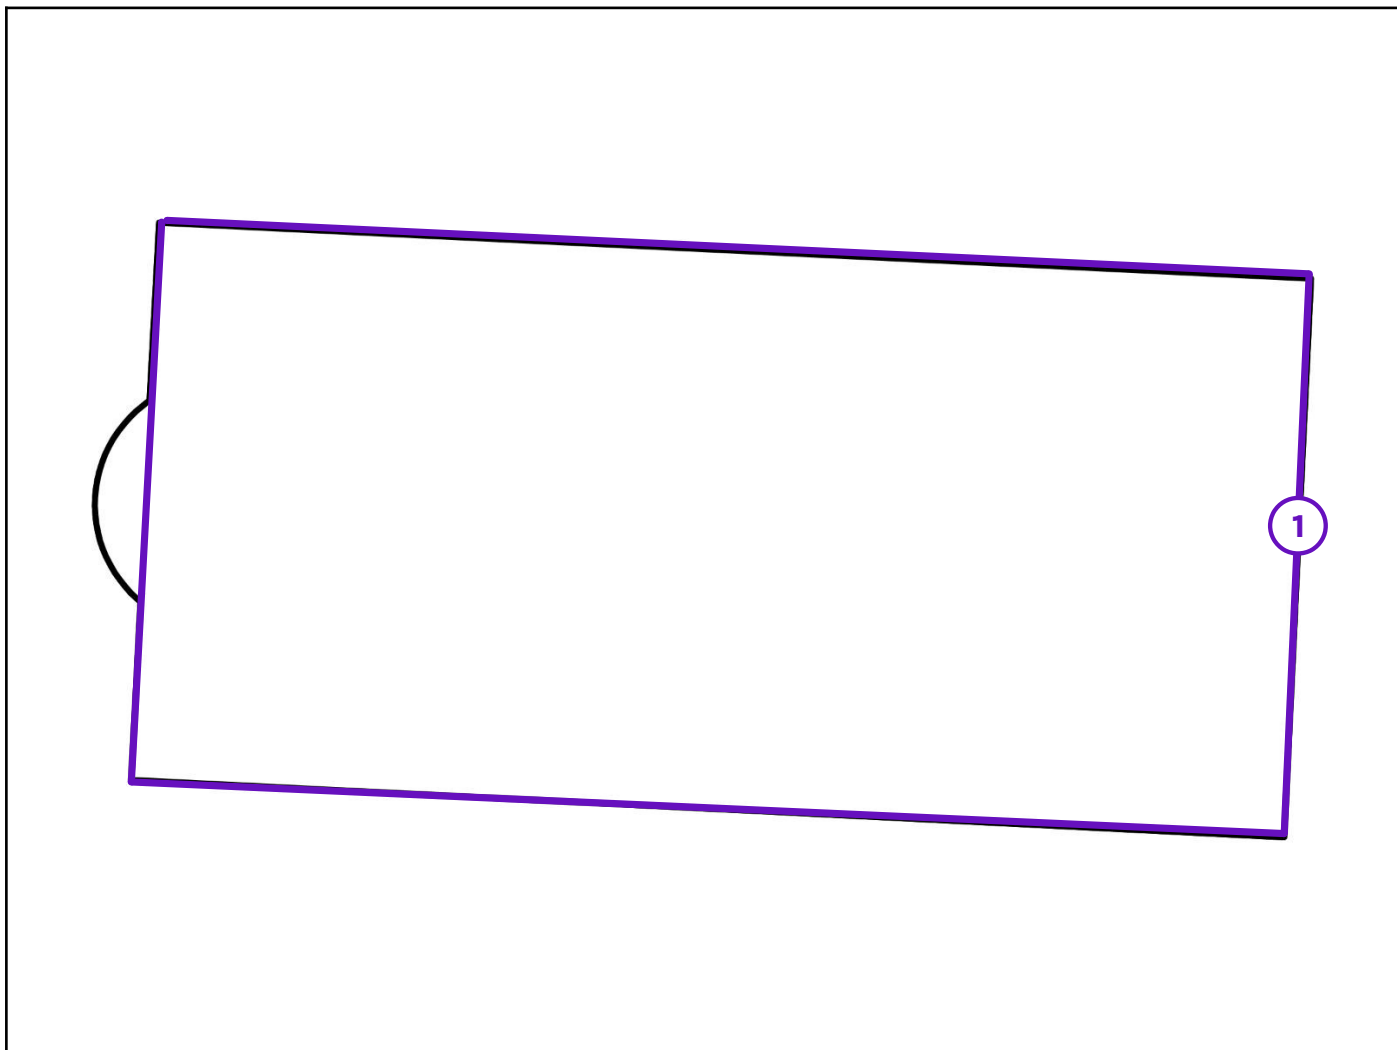
Plan 1.3: Appartement met loods: Dakplan

Beschrijving	Type	Actie
1. Appartement met loods: Dakbedekking	Beperking	-

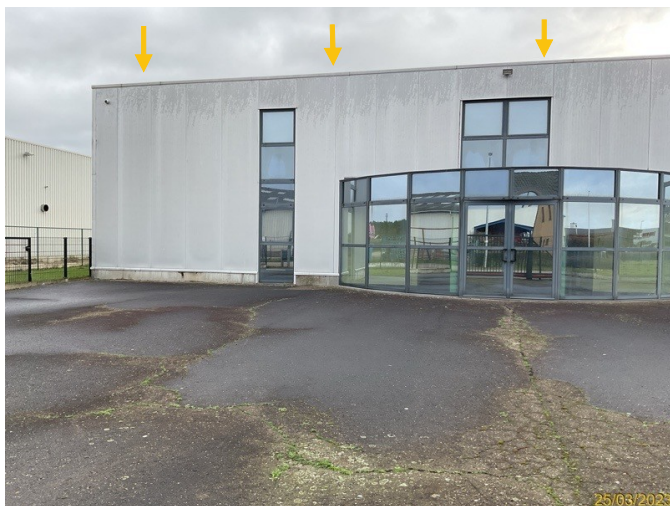
Situeringfoto

Tijdelijke beperking

Reden: Het te onderzoeken materiaal situeert zich hoger dan 3,50 m te rekenen vanaf een veilige ondergrond

Uitleg van de asbestdeskundige: Dak niet waarneem-en inspecteerbaar, dak bevindt zich hoger dan 3.5m

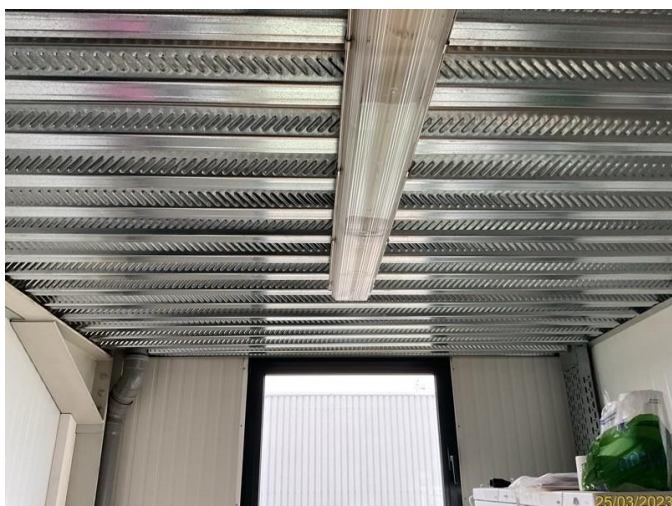
Vrije foto

Geen pleisterwerk waarneembaar, muren afgewerkt met sandwichpanelen en plafond met aluminium

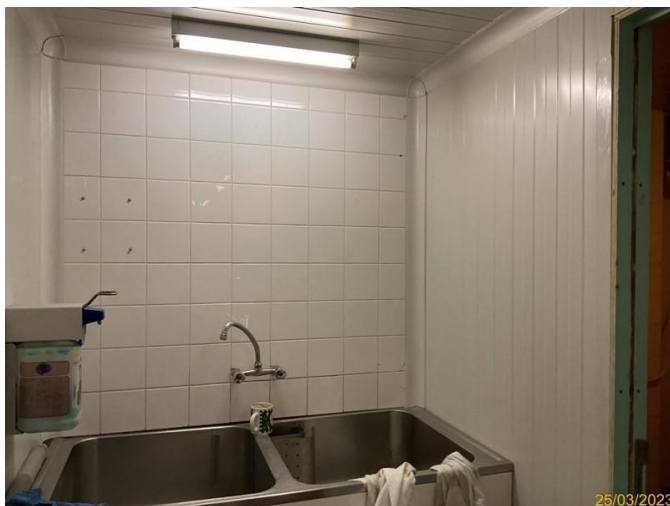
Vrije foto

Er zijn tegels van het type faience in de keuken, W.C en badkamer. In uitzonderlijke gevallen kan de lijm waarmee deze zijn vastgehecht asbesthoudend zijn. Gezien het een niet-destructief onderzoek betreft, werd er geen staal genomen. Bij afbraak van deze tegels, is het aangewezen deze lijmlaag te laten analyseren op de aanwezigheid van asbest.

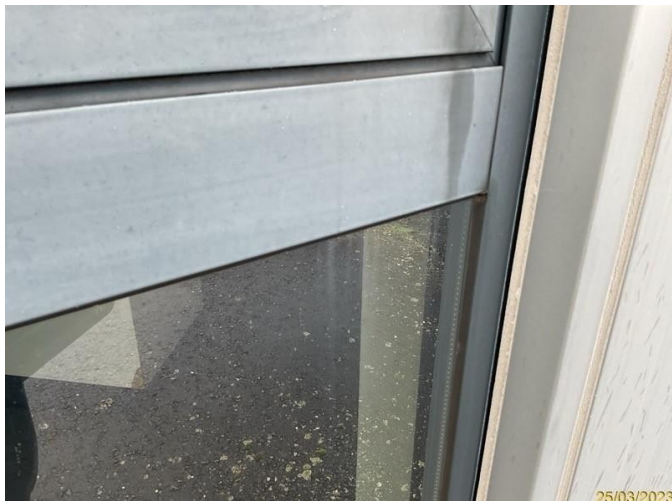
Fiche 4: Appartement met loods: Afdichting aan ramen/deuren

Afdichting tussen kader en glas met rubber en tussen kader en gevel met siliconen

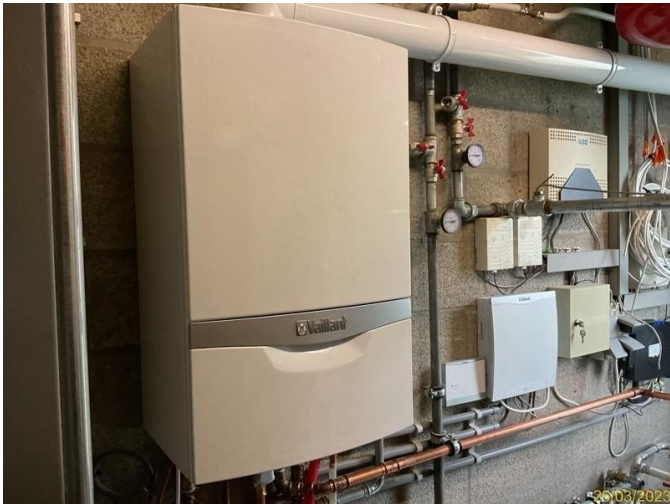
Fiche 5: Appartement met loods: Dichtingen in CV install.

C.V installatie Vaillant EcoTecPlus van het bouwjaar 2019 Omwille van het recente bouwjaar, mogen de dichtingen in de C.V intallatie als asbestvrij beschouwd worden (asbestvrij vanaf 1999). Identificatieplaatje in bijlagen bewijsstuk zie foto 48

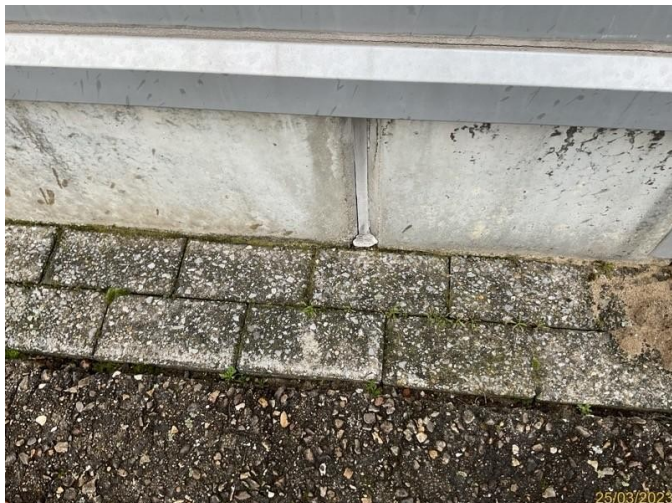
Fiche 6: Appartement met loods: Afdichting tussen gevels

Afdichting tussen gevelelementen met siliconen
