# Asbestinventarisatetest

Generaal Eisenhowerlei 51/201, 2140 Antwerpen

Attestnummer : **20240922-000108.000**

## Zone 1: Hoofdgebouw

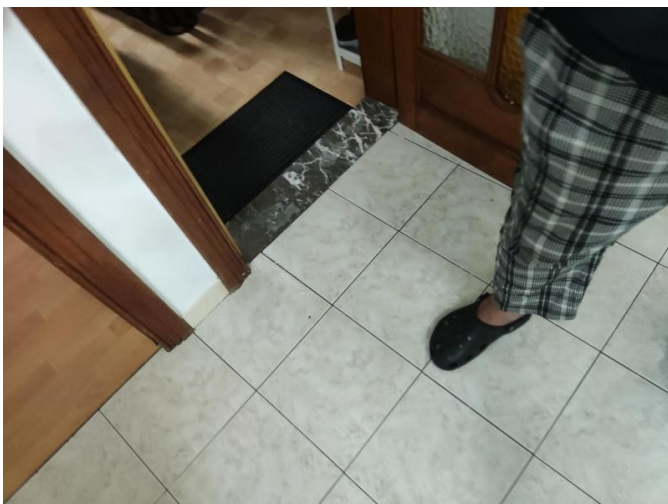
Vrije foto

Dorpels en vensterbanken bestaan uit natuursteen - geen asbestverdacht imitatiemarmer

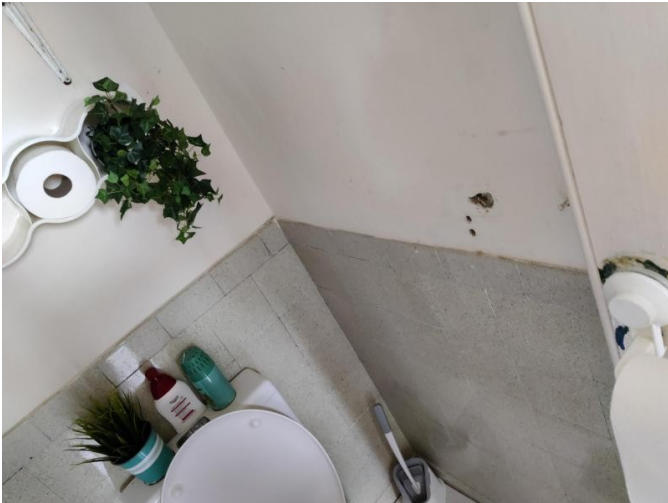
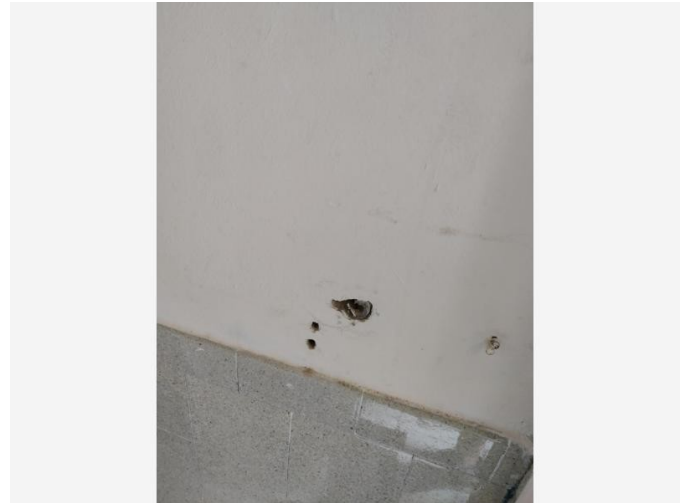
## Fiche 4: Pleisterwerk wanden

Geen asbest

#	Type	Referentie	Resultaat
4.1	Mengmonster	2_PL-W	Geen asbest

Beschrijving	Pleisterwerk wanden
Omgeving	Binnen
Primaire drager	Binnenwand
Bindmiddel van materiaal	Gips - kalk
Gebondenheid op basis van bindmiddel	Niet-hechtgebonden
Hoeveelheid (oppervlakte - dikte - aantal)	• 155,00 m <sup>2</sup> - 1,00 cm - 1 stuk
Totaal volume	1,55 m <sup>3</sup>
Identificatiemethode	Vaststelling met monsternamen
Destructieve handeling voor identificatie	Nee
