# Asbestinventarisatetest

Molenstraat 58, 9900 Eeklo  
Gemeenschappelijke delen

Attestnummer : 20230722-000017.000

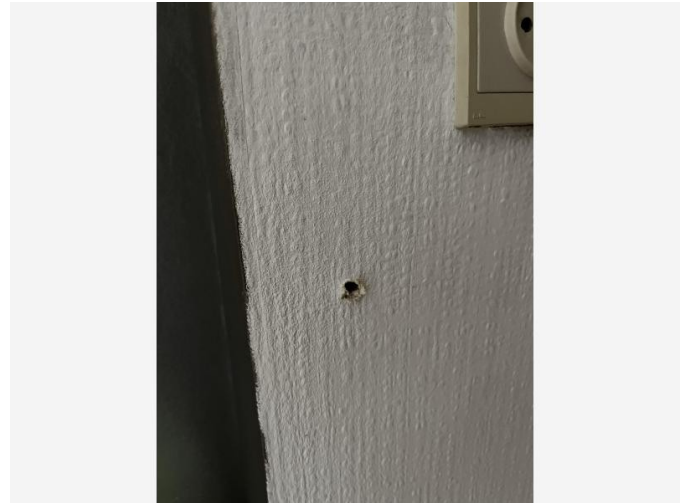
## Fiche 2: Pleisterwerk muren

Geen asbest

Overzichtsfoto

Detailfoto

#	Type	Referentie	Resultaat
2.1	Mengmonster	070723-pleimug-Mol58	Geen asbest

Beschrijving	Pleisterwerk muren
Omgeving	Binnen
Primaire drager	Binnenwand
Bindmiddel van materiaal	Gips - kalk

<b>Gebondenheid op basis van bindmiddel</b>	Niet-hechtgebonden
<b>Hoeveelheid (oppervlakte - dikte - aantal)</b>	• 60,00 m <sup>2</sup> - 0,30 cm - 1 stuk
<b>Totaal volume</b>	0,18 m <sup>3</sup>
<b>Identificatiemethode</b>	Vaststelling met monstername
<b>Destructieve handeling voor identificatie</b>	Nee
