Asbestinventarisatetest

Matenstraat 103_1/L, 2845 Niel

Attestnummer : **20240527-000068.000**

Uitgegeven op : **27.05.2024**

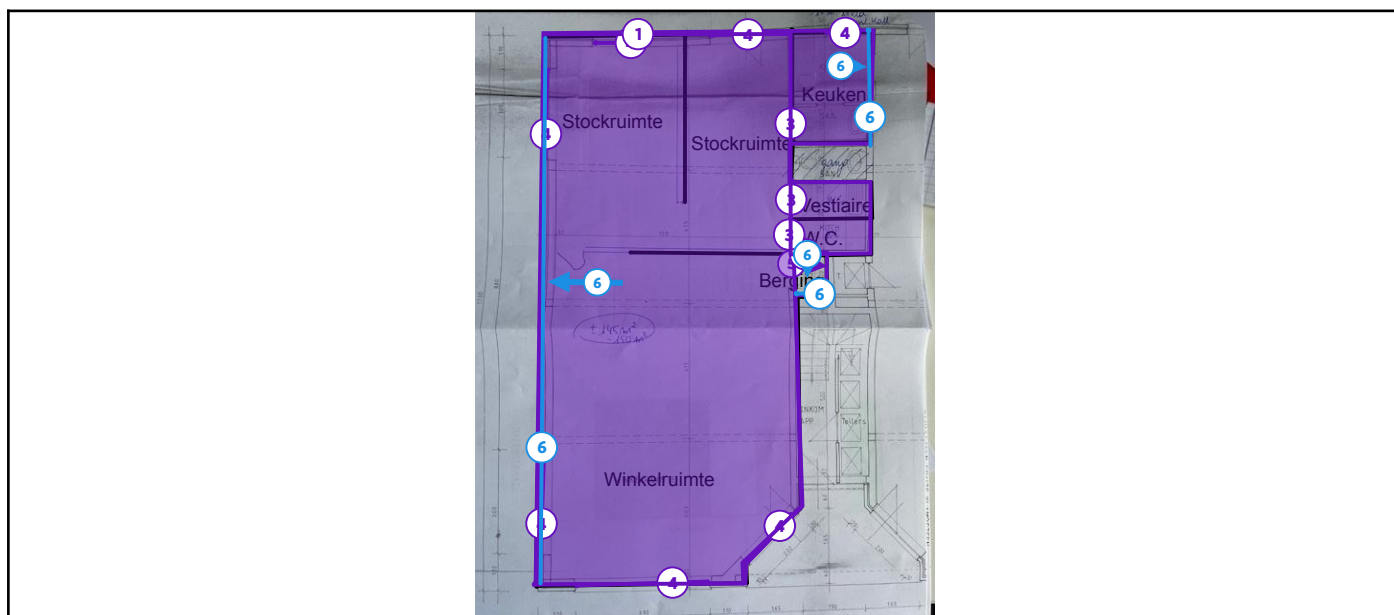
Plan 1.1: Handelspand links

Beschrijving	Type	Actie
1. Plafond	Advies	-
2. Vloer	Advies	-
3. Dorpels	Advies	-
4. Ramen en deuren	Advies	-
5. CV-ketel	Advies	-
6. Pleister muur	Geen asbest	-

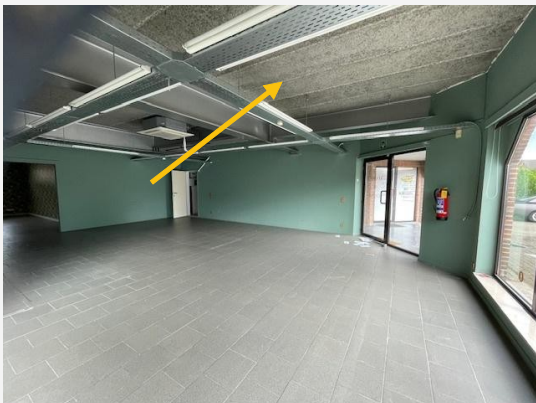
Vrije foto

Het plafond bestaat uit betonnen welfsels in de winkelruimte en stockruimte. In de keuken en w.c. bestaat het plafond uit PVC latten.

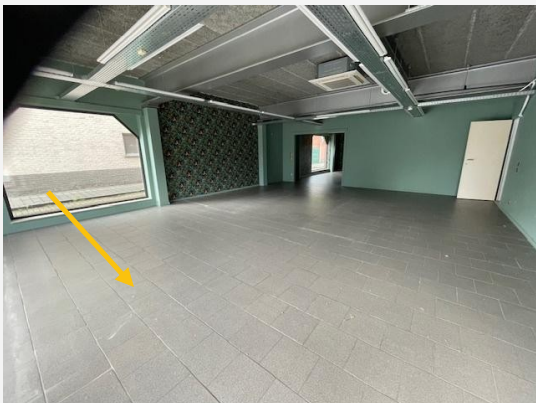
Vrije foto

Vloer bestaat uit keramische tegels in de winkel- en stockruimte. In de keuken - vestiaire en w.c. ligt er laminaatparket.

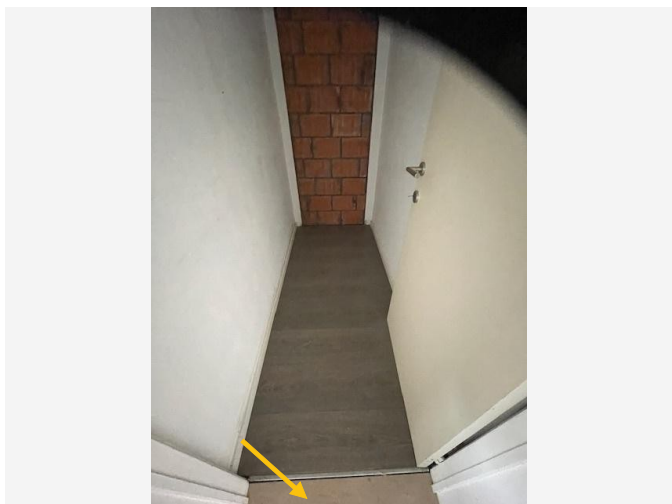
Vrije foto

De dorpels bestaan uit marmer.

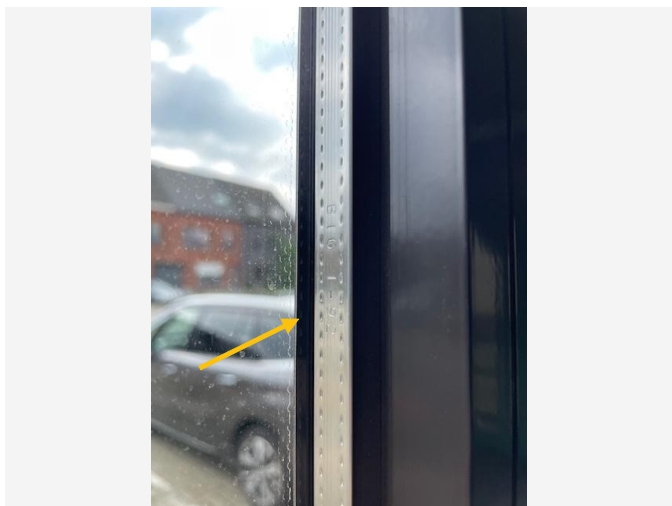
Vrije foto

De ramen en deuren bestaan uit aluminium - dubbele beglazing.

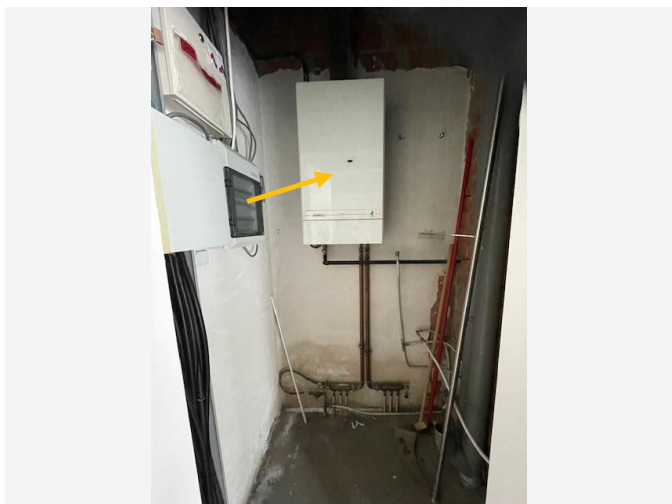
Vrije foto

cv-ketel is buiten gebruik. Het winkelpand wordt verwarmd door AIRCO.

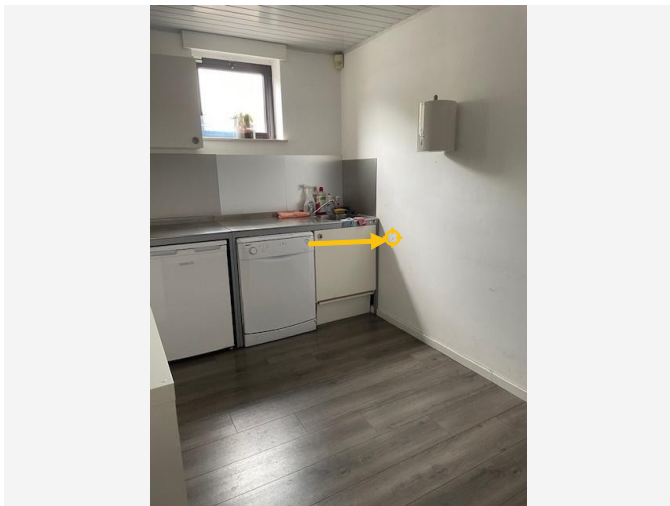
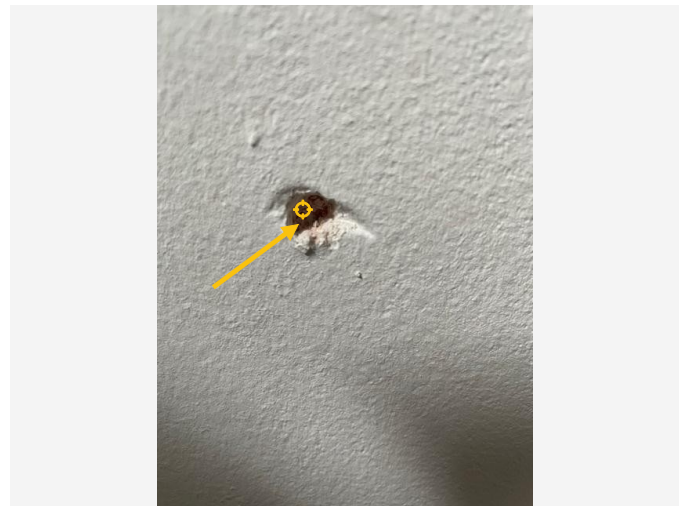
Overzichtsfoto

Geen asbest

#	Type	Referentie	Resultaat
6.1	Mengmonster	MM1 - pleister muur	Geen asbest

Beschrijving	Pleister muur
Omgeving	Binnen
Primaire drager	Binnenwand
Bindmiddel van materiaal	Gips - kalk

Gebondenheid op basis van bindmiddel	Niet-hechtgebonden
Hoeveelheid (oppervlakte - dikte - aantal)	• 72,00 m ² - 0,30 cm - 1 stuk
Totaal volume	0,216 m ³
Identificatiemethode	Vaststelling met monstername
Destructieve handeling voor identificatie	Nee
Opmerking	Mengmonster genomen : individuele ruimte : winkelruimte; natte ruimte : keuken; stookruimte : berging; trappenhal : niet aanwezig.
