Asbestinventarisatetest

Victor Adriaenssensstraat 105, 2900 Schoten

Attestnummer : **20240804-000062.000**

Uitgegeven op : **04.08.2024**

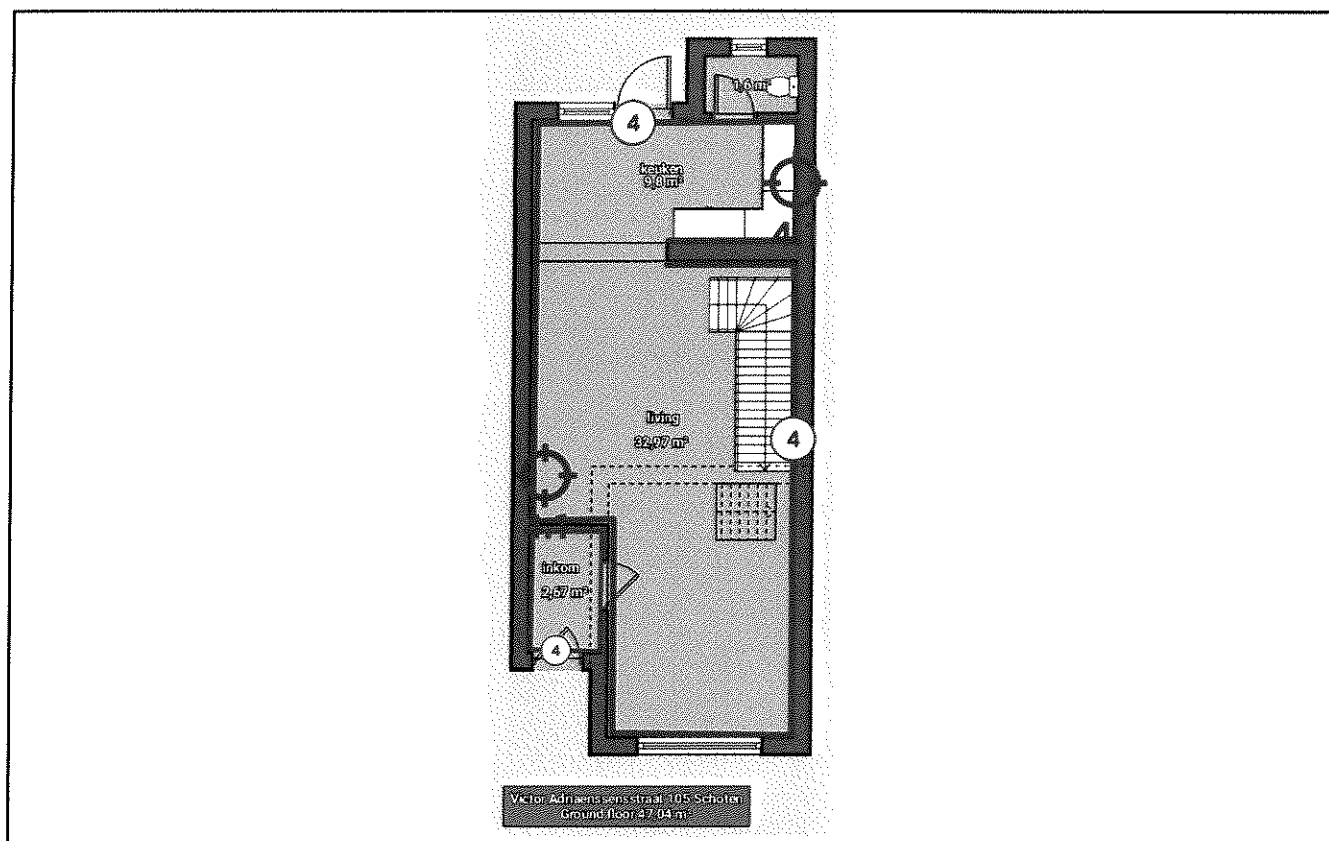
Plan 1.3: Appartement bepleistering muren

Beschrijving	Type	Actie
4. Pleisterwerk muren	Geen asbest	-
4.1 Code: Mm01	Mengmonster	-

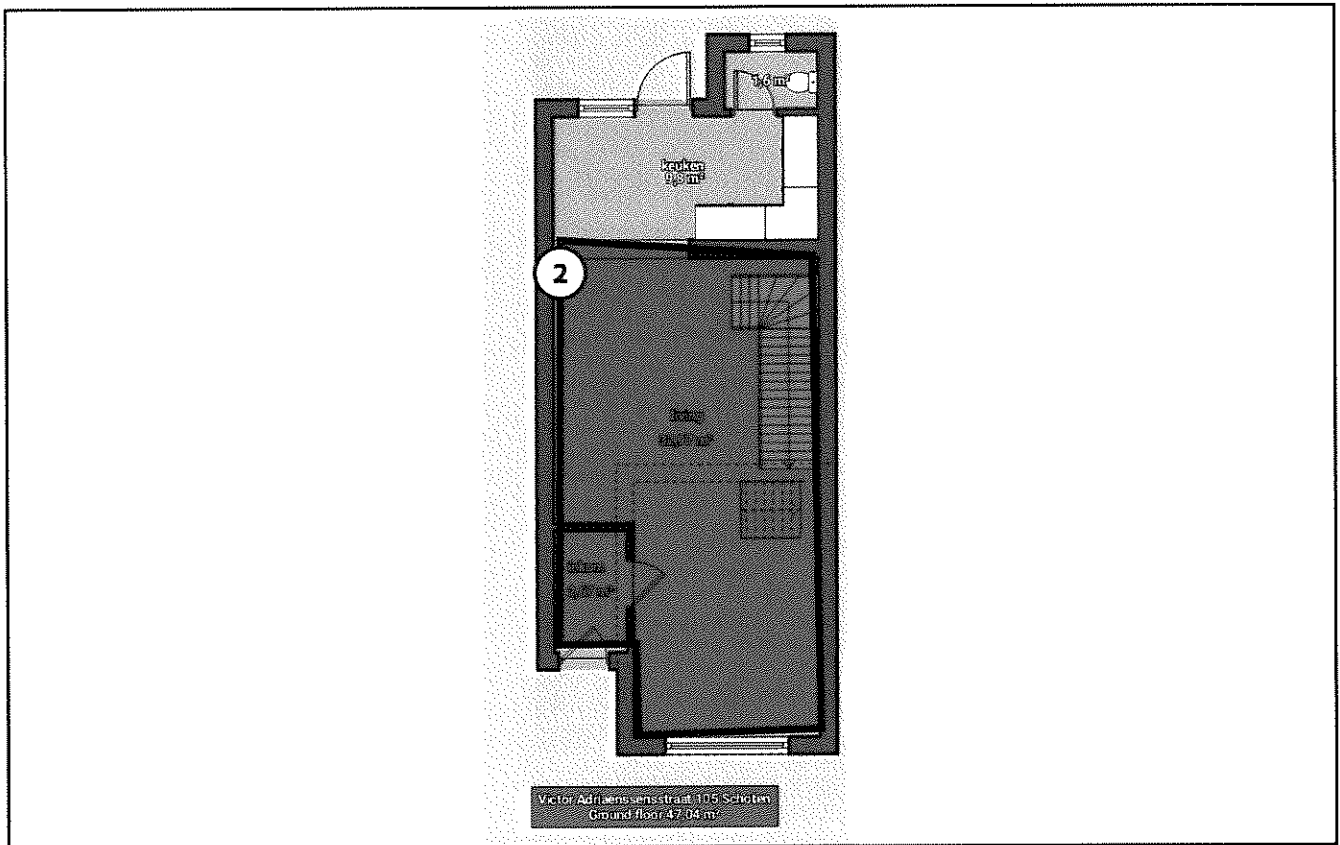
Plan 1.4: Gelijkvloers bepleistering plafond

Beschrijving	Type	Actie
2. Verlaagde plafonds hout/pvc/gyproc	Advies	-

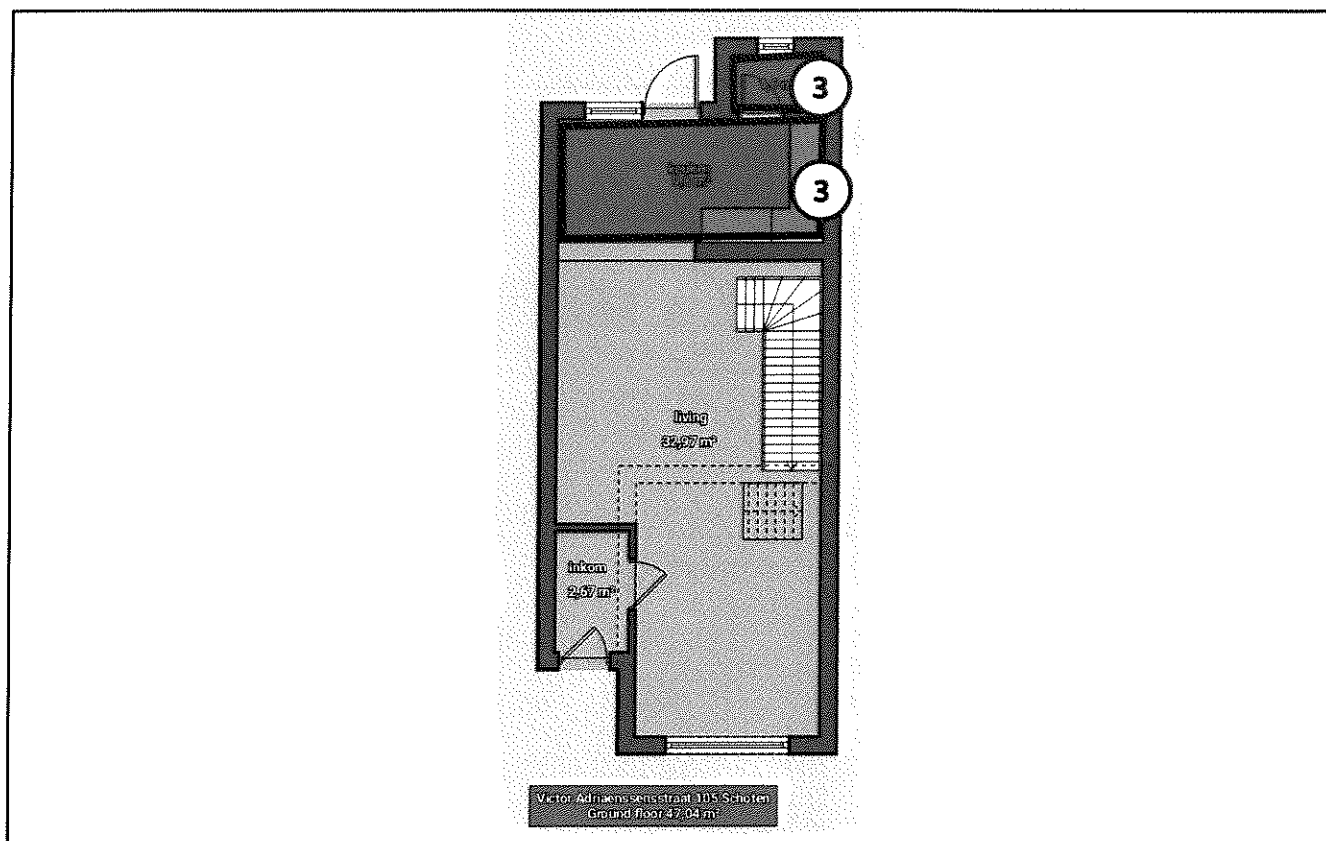
Plan 1.5: Gelijkvloers betegeling

3. Tegellijm vloertegels

Advies

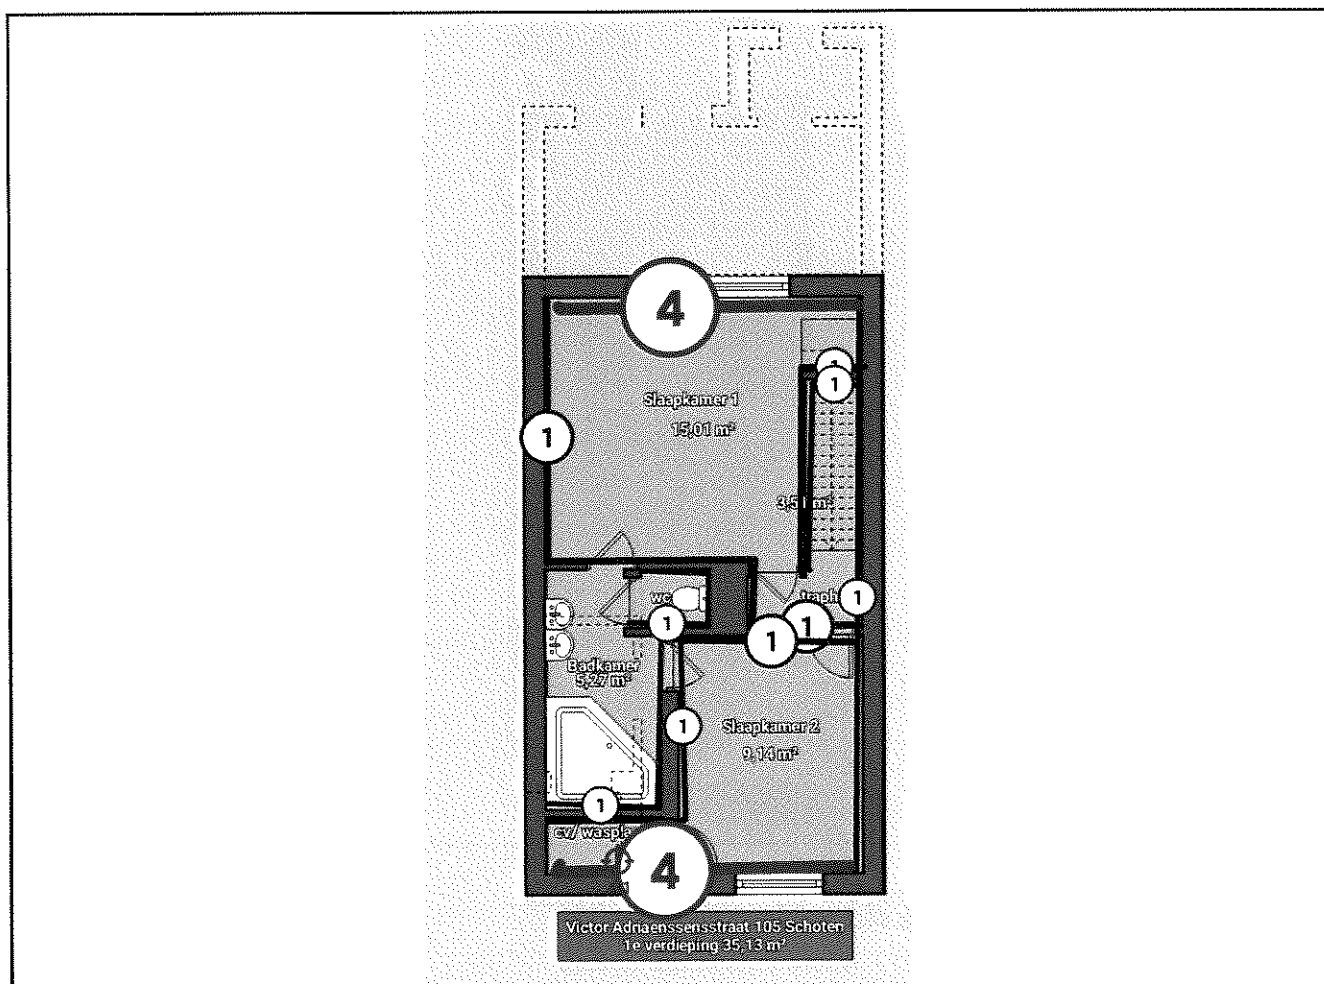
Plan 1.6: Verdieping 1 pleisterwerk muren

Beschrijving	Type	Actie
1. Voorzetwanden hout of gyproc	Advies	-
4. Pleisterwerk muren	Geen asbest	-
4.1 Code: Mm01	Mengmonster	-

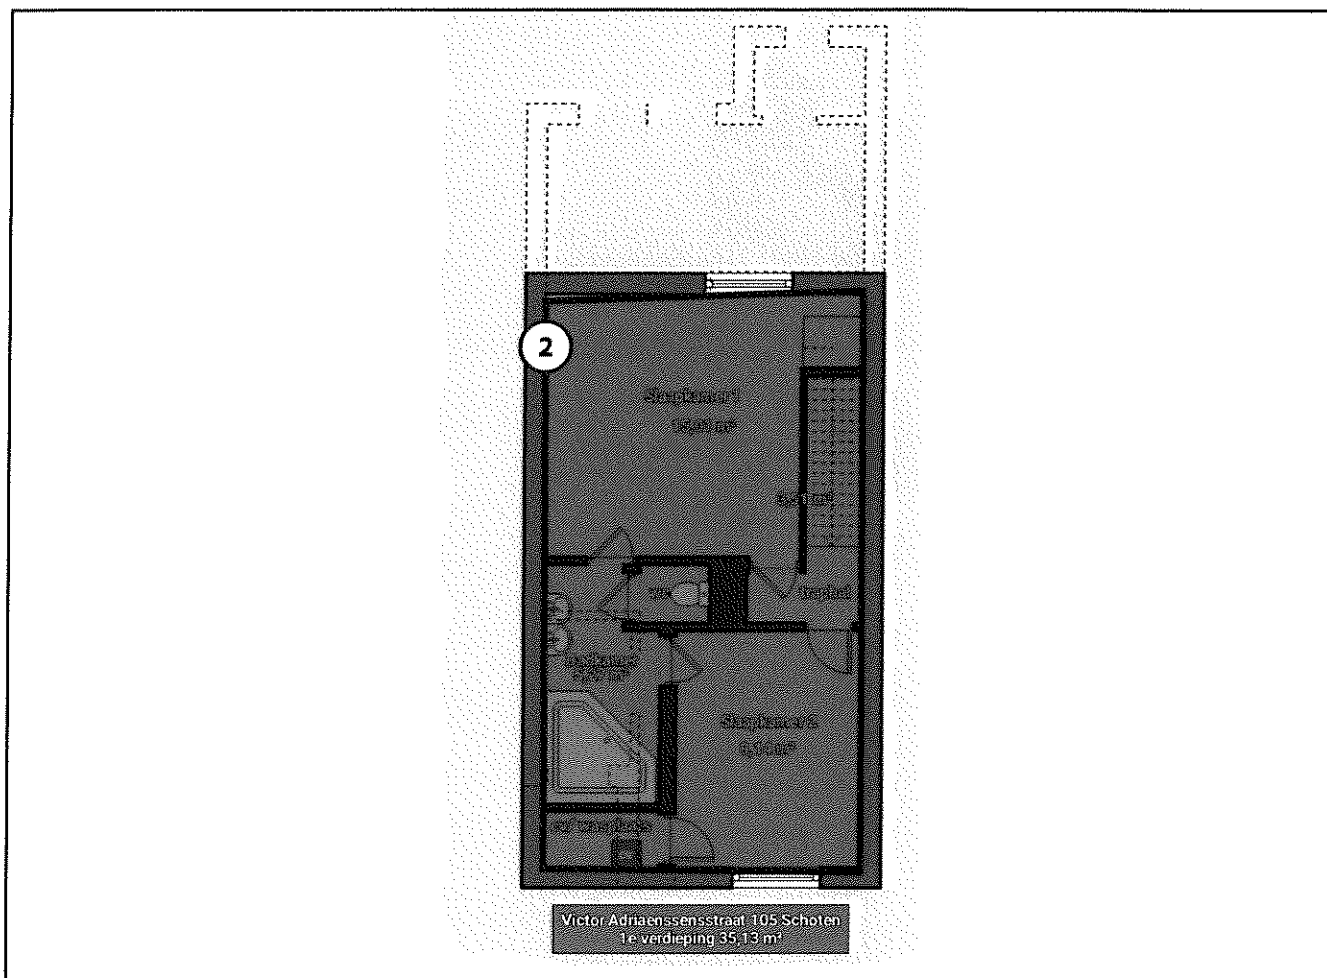
Plan 1.7: Verdieping 1 pleisterwerk plafond

Beschrijving	Type	Actie
2. Verlaagde plafonds hout/pvc/gyproc	Advies	-

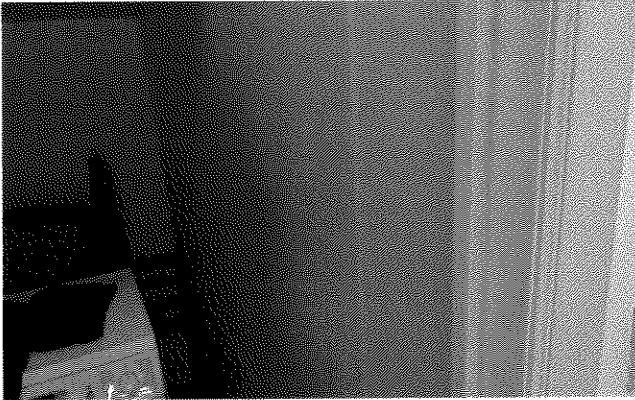
Fiche 1: Voorzetwanden hout of gyproc

Er zijn voorzetwanden in asbestvrije materialen waardoor de aanwezigheid van bepleistering aan de muren niet inspecteerbaar of vaststelbaar is op een niet destructieve manier. Inspectie en analyse hiervan is dan ook niet mogelijk.

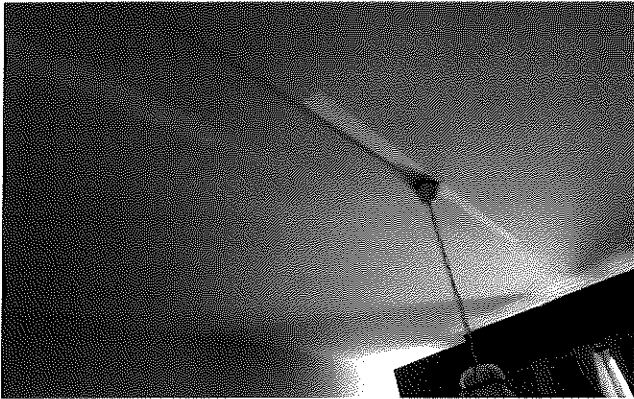
Fiche 2: Verlaagde plafonds hout/pvc/gyproc

Er zijn verlaagde plafonds in asbestvrije materialen waardoor de aanwezigheid van bepleistering aan de plafonds niet inspecteerbaar of vaststelbaar is op een niet destructieve manier. Inspectie en analyse hiervan is dan ook niet mogelijk.

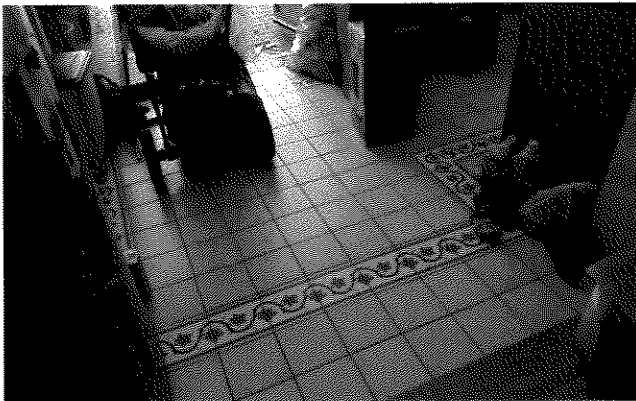
Fiche 3: Tegellijm vloertegels

Inspectie en staalname van de tegellijm is niet mogelijk zonder tegels uit te breken. Indien in de toekomst bij renovatiewerken de tegels uitgebroken worden is het aan te raden eerst een monsteranalyse van de tegellijm uit te voeren. Vroeger werd er soms asbest in de tegellijm verwerkt.

Zowel vloer als wandtegels kunnen met asbesthoudende lijm geplaatst zijn

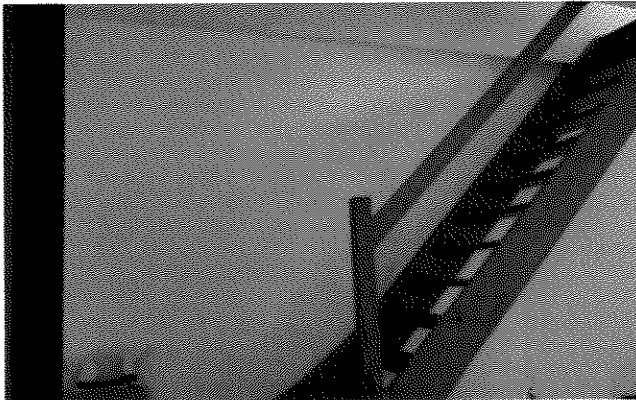
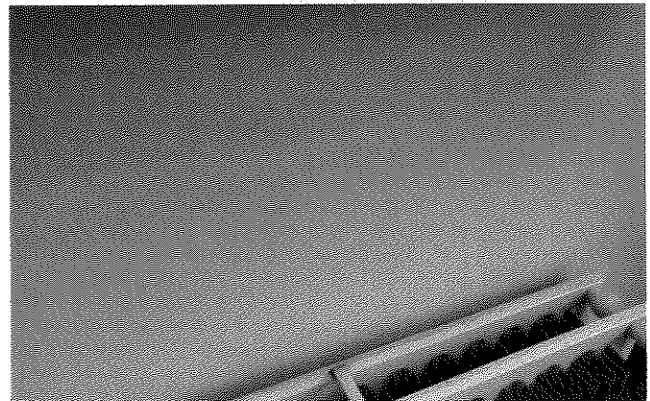
Fiche 4: Pleisterwerk muren

Geen asbest

#	Type	Referentie	Resultaat
4.1	Mengmonster	Mm01	Geen asbest

Beschrijving	Pleisterwerk muren
Omgeving	Binnen
Primaire drager	Binnenwand
Bindmiddel van materiaal	Gips - kalk
Gebondenheid op basis van bindmiddel	Niet-hechtgebonden
Hoeveelheid (oppervlakte - dikte - aantal)	• 180,00 m ² - 1,50 cm - 1 stuk
Totaal volume	2,70 m ³
Identificatiemethode	Vaststelling met monstername
Destructieve handeling voor identificatie	Nee
Opmerking	<p>Staalname Leefruimte: staal genomen in living</p> <p>Staalname Vochtige ruimte: staal genomen in keuken</p> <p>Staalname Trappenhal: staal genomen in living waar trap staat</p> <p>Staalname CV ruimte: staal genomen in cv ruimte</p> <p>De hoeveelheid is een schatting en kan afwijken van de werkelijke toestand.</p> <p>De analyse is gedaan adhv een steekproef zoals voorgeschreven in het inspectieprotocol. Pleister is een in situ bereid heterogeen mengsel en kan variëren in samenstelling. Deze analyse waarbij geen asbest gedetecteerd is, geeft een indicatie, maar sluit de aanwezigheid van asbest niet uit. Wanneer er grote werken gepland zijn in bepaalde ruimten waarbij pleisterwerken beschadigd of verwijderd zullen worden is het raadzaam om destructief onderzoek te doen om het risico verder in te perken.</p>
