## Rapport de contrôle d'installations électriques à basse et à très basse tension

RÉF. 158/2024/58790/:1

DATE DU CONTRÔLE 15/03/2024 AGENT VISITEUR Thierry Van Vooren  
ADRESSE DU CONTRÔLE Impasse perdue 7 - 5590 Ciney TYPE DE CONTRÔLE Visite de contrôle vente ancienne installation (8.4.2)

Adresse de l'installation Impasse perdue 7 - 5590 Ciney  
Type de locaux Unité d'habitation (maison)  
Propriétaire [REDACTED]  
Responsable des travaux non communiqué  
Dérogations applicables/appliquées Anciennes installations électriques domestiques (8.2.1.)  
- Installations électriques domestiques ancien RGIE (8.2.2.)

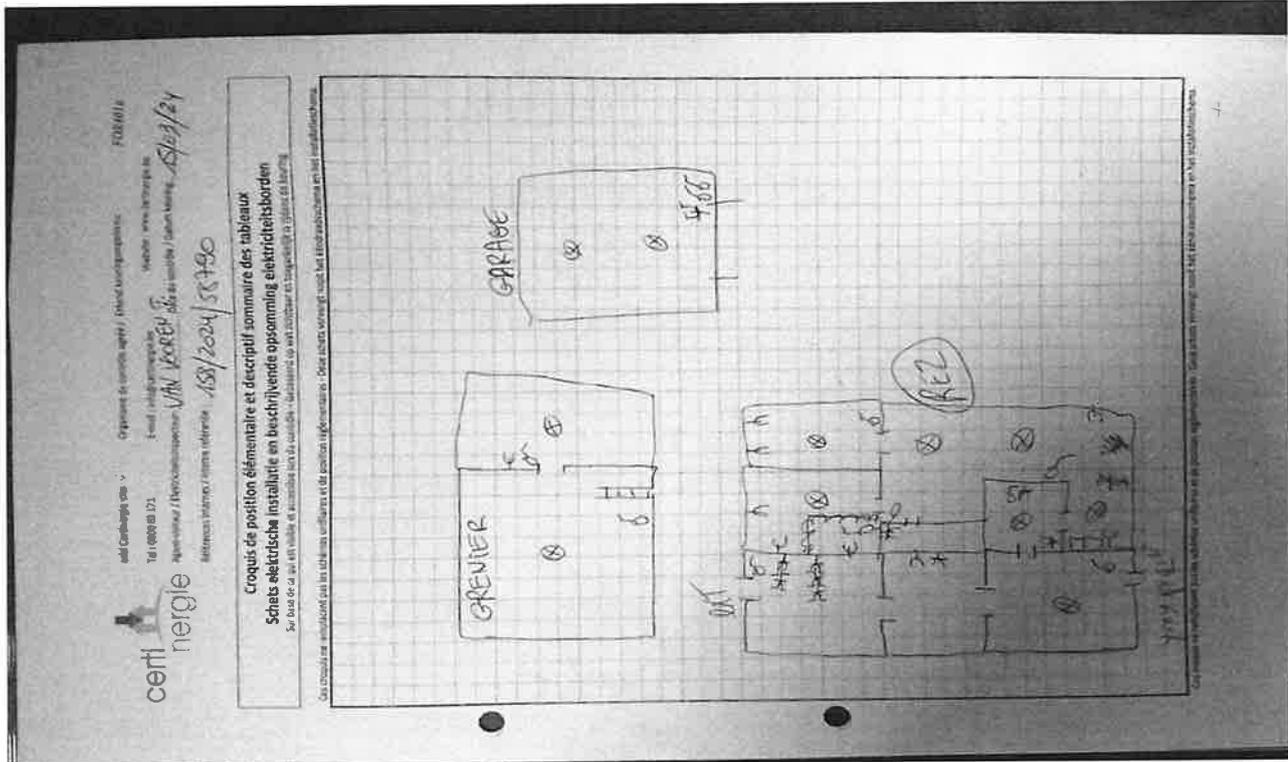
#### Croquis de position élémentaire et descriptif sommaire des tableaux

sur base de ce qui est visible et accessible lors du contrôle  
Note : ces croquis ne remplacent pas les schémas unifilaires et de position réglementaires
