Rapport de contrôle d'installations électriques à basse et à très basse tension

EXEMPLAIRE ORIGINAL	CE RAPPORT ANNULE ET REMPLACE LE RAPPORT 143/2024/69507/01:1	RÉF. 143/2024/69507/01:2
DATE DU CONTRÔLE	18/06/2024 (13:10 - 15:16)	AGENT VISITEUR Arnaud Bertinchamps
ADRESSE DU CONTRÔLE	Avenue du Stade 11 - 5590 Ciney	TYPE DE CONTRÔLE Visite de contrôle vente ancienne installation (8.4.2.)

CONCLUSION : NON CONFORME

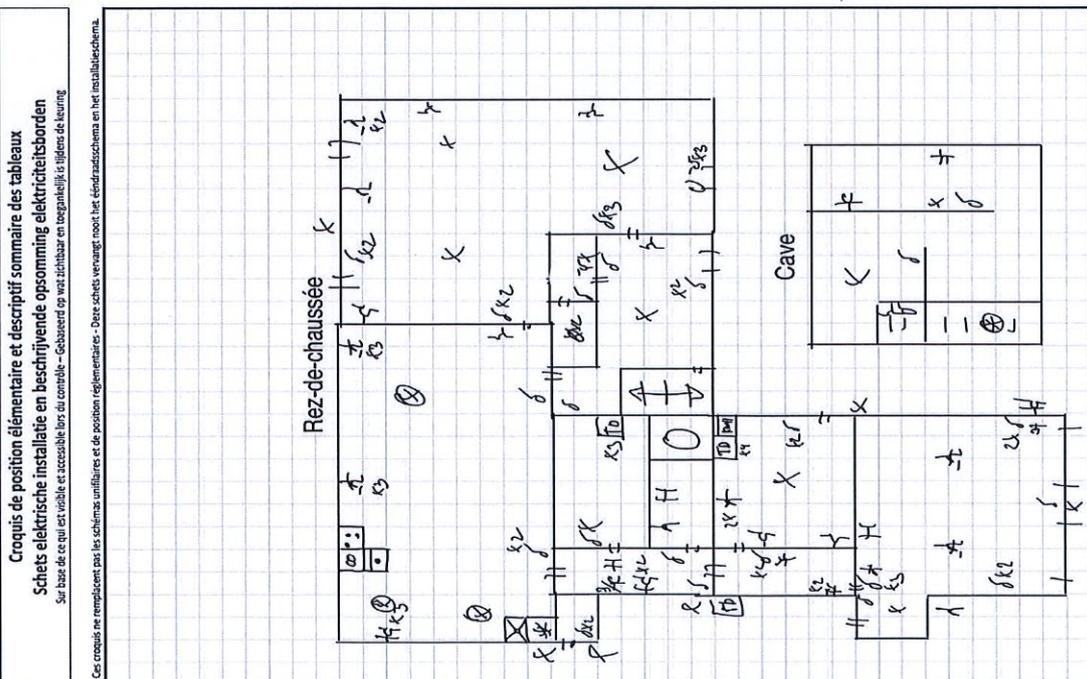
Croquis de position élémentaire et descriptif sommaire des tableaux

sur base de ce qui est visible et accessible lors du contrôle

Note : ces croquis ne remplacent pas les schémas unifilaires et de position réglementaires
