Asbestinventarisatetest

Triestlaan 6, 9820 Merelbeke

Attestnummer : 20230603-000146.000

Uitgegeven op : 03.06.2023

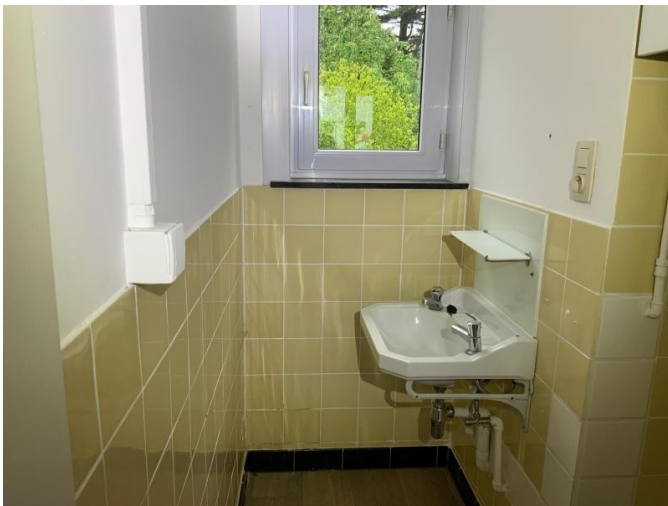
Vrije foto

Faiencen kunnen bevestigd zijn met asbesthoudende tegellijm. Dit kon niet nagegaan worden zonder schade aan te brengen. Bij werken dient dit geverifieerd worden.

Identificatiemethode	Identificatie niet mogelijk zonder schade aanbrengen
Primaire drager	Binnenwand
(Asbest)materiaal	In-situ afwerkingslagen - Lijm laag
Bindmiddel	Lijm
Gebondenheid bindmiddel	Hecht

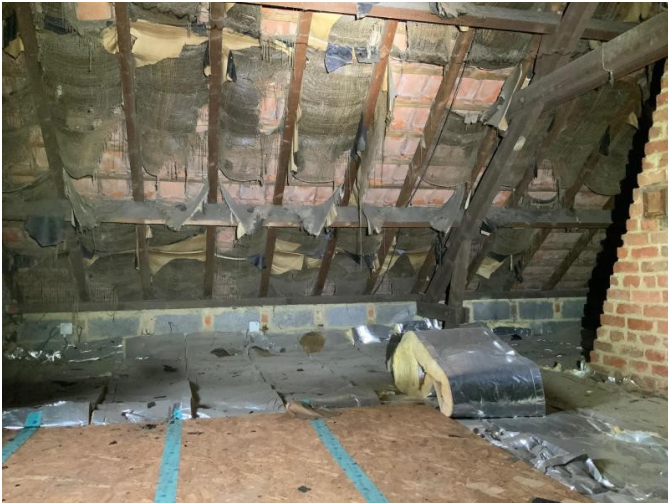
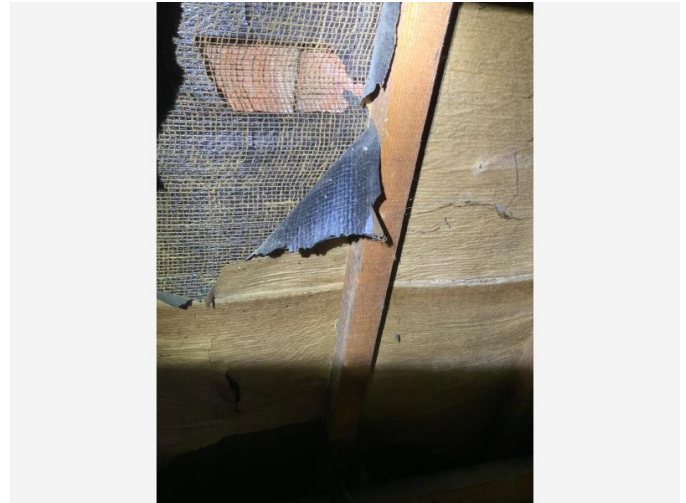
Fiche 3: Teerpapier dak woning

Geen asbest

#	Type	Referentie	Resultaat
3.1	Puntmonster	104	Geen asbest

Beschrijving	Teerpapier dak woning
Omgeving	Binnen
Primaire drager	Schuin dak
Bindmiddel van materiaal	Bitumen (roofing, teer, asfalt)

Gebondenheid op basis van bindmiddel	Hecht
Hoeveelheid (gewicht - aantal)	• 10,00 kg - 1 stuk
Totaal gewicht	10,00 kg
Identificatiemethode	Vaststelling met monstername
Destructieve handeling voor identificatie	Nee

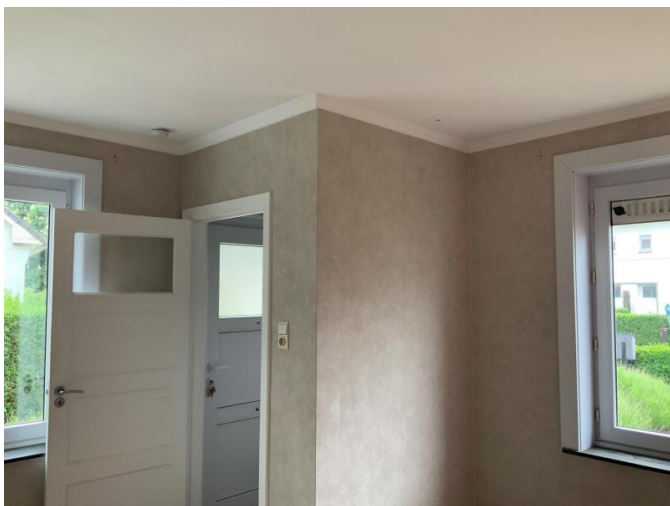
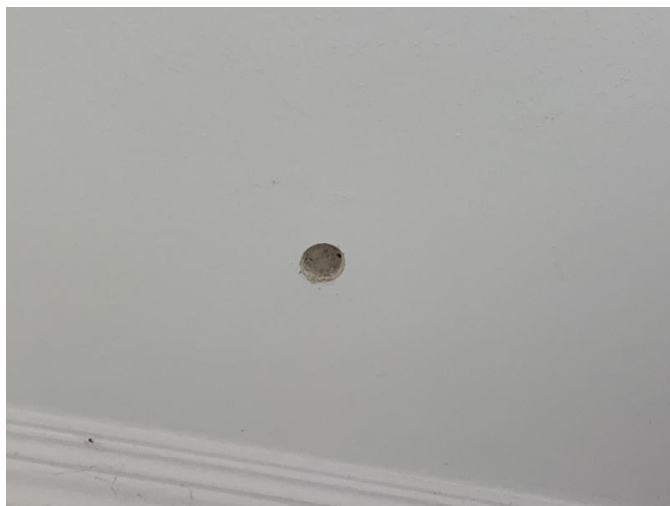
Fiche 4: Pleister plafonds woning

Geen asbest

#	Type	Referentie	Resultaat
4.1	Mengmonster	102	Geen asbest

Beschrijving	Pleister plafonds woning
Omgeving	Binnen
Primaire drager	Plafond
Bindmiddel van materiaal	Gips - kalk

Gebondenheid op basis van bindmiddel	Niet-hechtgebonden
Hoeveelheid (oppervlakte - dikte - aantal)	• 50,00 m ² - 0,50 cm - 1 stuk
Totaal volume	0,25 m ³
Identificatiemethode	Vaststelling met monstername
Destructieve handeling voor identificatie	Nee
