# Verslag

VERSLAG NR  
GEN/15/61176812/00/NL/000

## Elektrische installaties op laagspanning en op zeer lage spanning (Boek 1 - KB 8/09/2019) - Algemene Directie Energie

Triestlaan 6 - 9820 Merelbeke

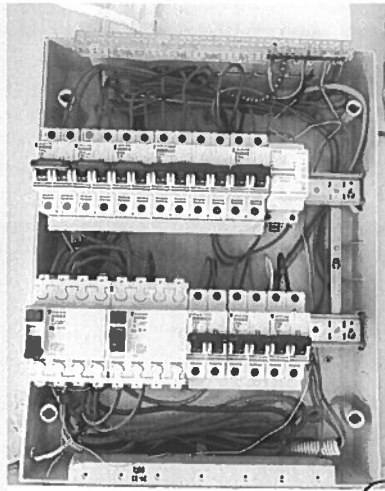
( Inwendige foto )

Plaats	Inkom
Aantal differentieelstroominrichting en	2
Aantal stroombanen	8

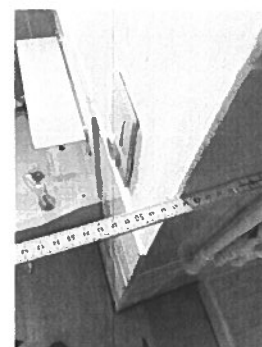
- De toestellen en/of installatiemateriaal voldoet niet voor plaatsing in volume van de vochtige ruimte (B1: 5.1.4.; 9.1.6.; 7.1.3.1.).
