# Asbestinventarisatetest

Broekstraat 63, 9700 Oudenaarde

Attestnummer : 20230807-000417.000

## Niet-asbestveilig

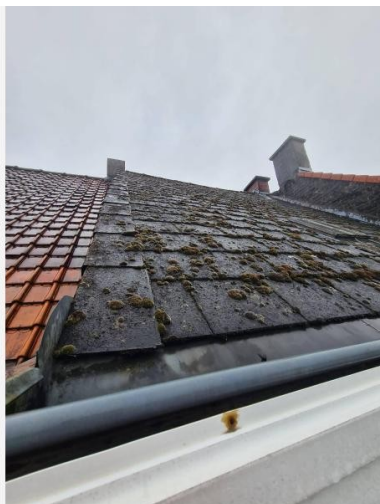
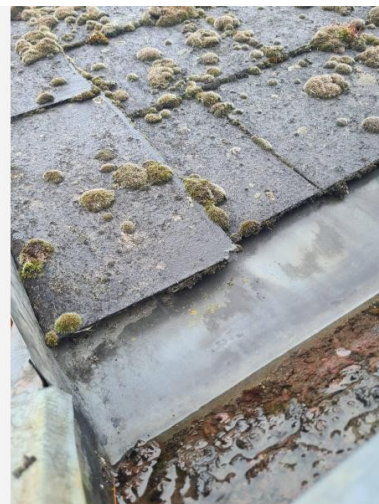
## Asbestmaterialen

Overzichtsfoto

Detailfoto

Eindbeoordeling materiaalrisico	Verhoogd materiaalrisico en/of verhoogde kans op vezelvrijgave
---------------------------------	--

Gebondenheid	Categorie 1: hechtgebonden in oorsprong
Asbestsoort (vezeltype)	Alleen chrysotiel
Asbestconcentratie	Laag (< 50%)
Afschermingsgraad van het gehele materiaal	Geheel of deels vrij aan de buitenlucht
Toestand van het materiaal	Matig beschadigd, matig verweerd

#	Type	Referentie	Resultaat
1.1	Puntmonster	MM03	Chrysotiel

Beschrijving	Asbestleien dak
Omgeving	Buiten
Primaire drager	Schuin dak
Asbestmateriaal	Dak- en gevelbekleding - Lei, shingle
Bindmiddel van asbestmateriaal	Cement
Gebondenheid op basis van bindmiddel	Hecht
Hoeveelheid (oppervlakte - aantal)	<ul style="list-style-type: none"><li>• 75,00 m<sup>2</sup> - 1 stuk</li></ul>
Totale oppervlakte	75,00 m <sup>2</sup>
Eenvoudig bereikbaar	Ja
Bevestigingswijze	<ul style="list-style-type: none"><li>• Verlijmd, ingegoten, versmeerd</li></ul>
Identificatiemethode	Vaststelling met monstername
Destructieve handeling voor identificatie	Nee

Het asbestmateriaal valt onder de mijlpaal van 2034.

Verwijderen

- Zorg voor een veilig beheer. Vermijd het beschadigen van het asbestmateriaal. Controleer de toestand jaarlijks op wijzigingen.
- Zorg voor een veilig beheer en verwijder dit asbestmateriaal wanneer het bij werken eenvoudig bereikbaar wordt. Controleer de toestand jaarlijks op wijzigingen.
- Hemelwater dat afspoelt van asbestcement daken of gevels kan asbestdeeltjes bevatten. Gebruik het enkel voor gesloten circuits (bv. spoelen toiletten). Reinig na het vervangen van het dak of de gevel de dakgoten en regenwaterput of -ton om asbesthoudend sediment of slib te verwijderen

- Eenvoudige handelingen: mag via doe-het-zelf of door werknemer(s) met opleidingsattest eenvoudige handelingen
- Eenvoudige handelingen: mag via doe-het-zelf of door werknemer(s) met opleidingsattest eenvoudige handelingen

De wet verplicht niet om asbesthoudende dakleien te laten verwijderen door een erkend bedrijf, zelfs niet als er beschadigingen of vrije asbestvezels zijn. Echter, bij een beschadigde en verweerde asbesttoepassing is voorzichtigheid geboden omdat deze makkelijk verder kan breken of vergruizen, waardoor schadelijke

De verwijdering van het materiaal moet met de nodige zorg en veiligheidsvoorzieningen gebeuren. In geval van een beschadigde of verweerde asbesttoepassing, mag u deze zelf verwijderen op voorwaarde dat er niemand anders in de buurt is en dat de toepassing niet verder beschadigt of vergruist.

1. Breek of beschadig de leien niet (nooit gooien of breken).
2. Besproei de leien met speciaal fixeermiddel (per keer ongeveer 5m<sup>2</sup>).
3. Maak de bevestigingsnagel van de lei los met een klauwhamer en blokje hout om beschadiging te vermijden.
4. Maak de leien één voor één los.
5. Stapel de leien één voor één voorzichtig in een asbestafvalzak (niet breken).
6. Breng het asbestafval naar het recyclagepark of een geregistreerde asbestinzamelaar.
