Asbestinventarisatetest

J. De Ridderlaan 29/2, 1780 Wemmel

Attestnummer : 20231031-000113.000

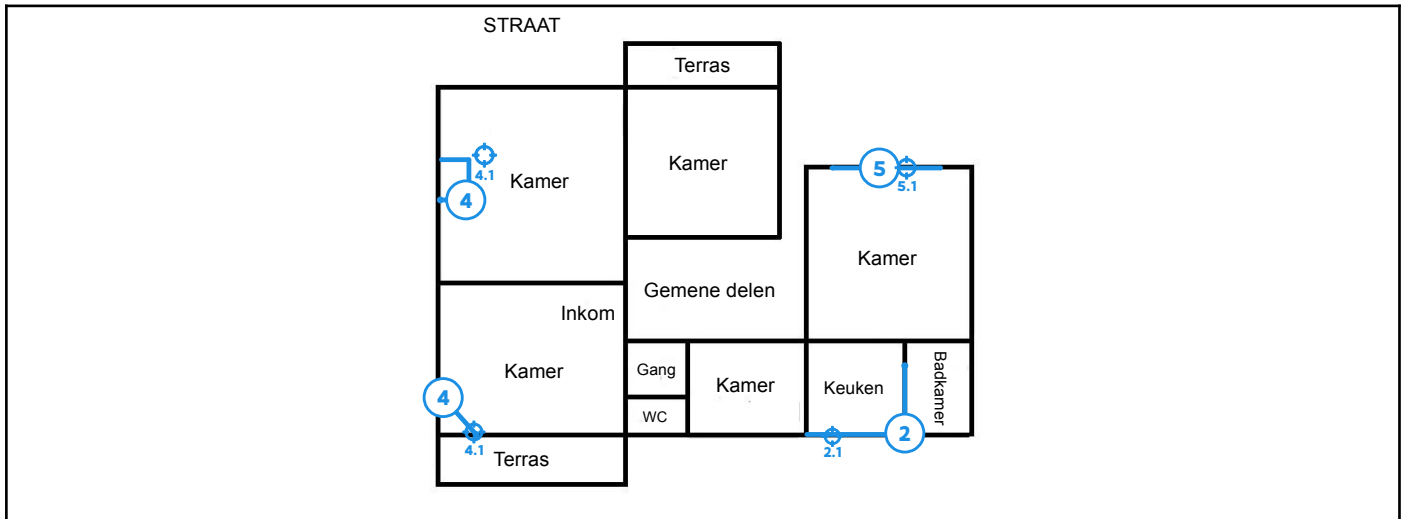
Plan 1.2: Plan Appartement - Verdiep 1

Beschrijving	Type	Actie
2. Tegellijm faience tegels - Keuken	Geen asbest	-
2.1 Code: MM04	Puntmonster	-
4. Tablet type Massal rond schouwmantel - Kamer	Geen asbest	-
4.1 Code: MM05	Mengmonster	-
5. Mastiek in voegen vensterbank buiten - Kamer	Geen asbest	-
5.1 Code: MM02	Puntmonster	-

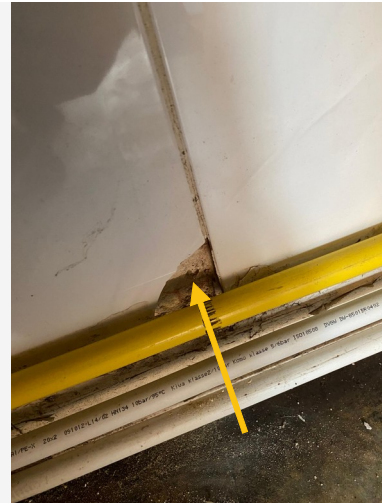
Identificatiemethode	Vaststelling & expertise (niet-asbestverdacht)
Primaire drager	Plafond
(Asbest)materiaal	In-situ afwerkingslagen - Pleisterwerk (wand, plafond, ...)
Bindmiddel	Gips - kalk
Gebondenheid bindmiddel	Niet-hechtgebonden

Geen asbest

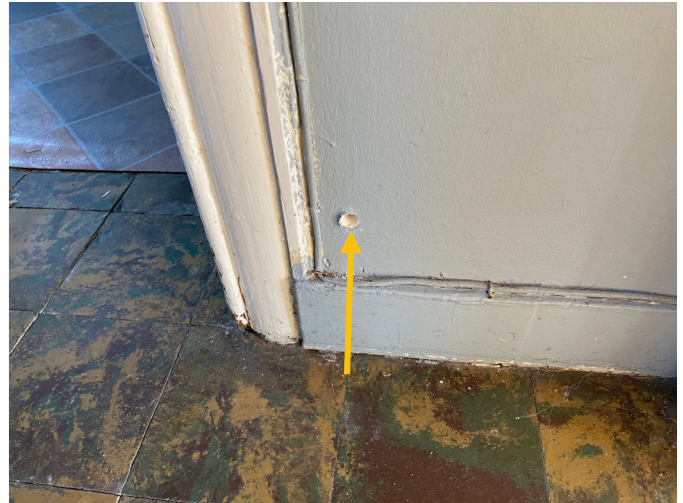
Fiche 3: Pleisterwerk muren

Geen asbest

Beschrijving	Pleisterwerk muren
Omgeving	Binnen
Primaire drager	Binnenwand
Bindmiddel van materiaal	Gips - kalk

Gebondenheid op basis van bindmiddel	Niet-hechtgebonden
Hoeveelheid (oppervlakte - dikte - aantal)	• 225,00 m ² - 2,00 cm - 1 stuk
Totaal volume	4,50 m ³
Identificatiemethode	Vaststelling met monstername
Destructieve handeling voor identificatie	Nee
Opmerking	Monsters genomen in keuken, gang en kamer. Geen aparte stookruimte aanwezig.

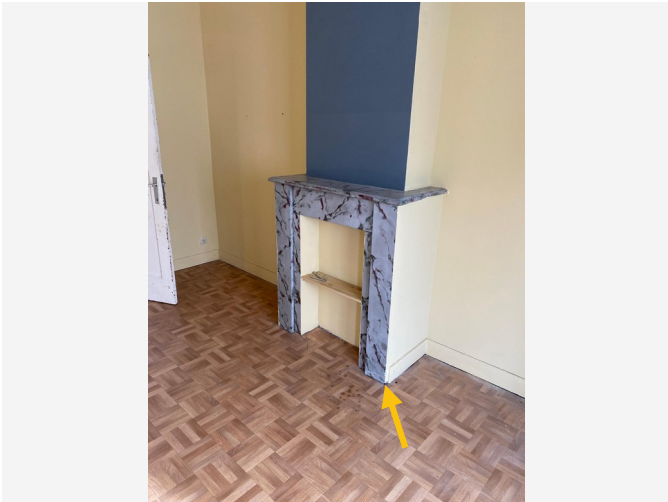
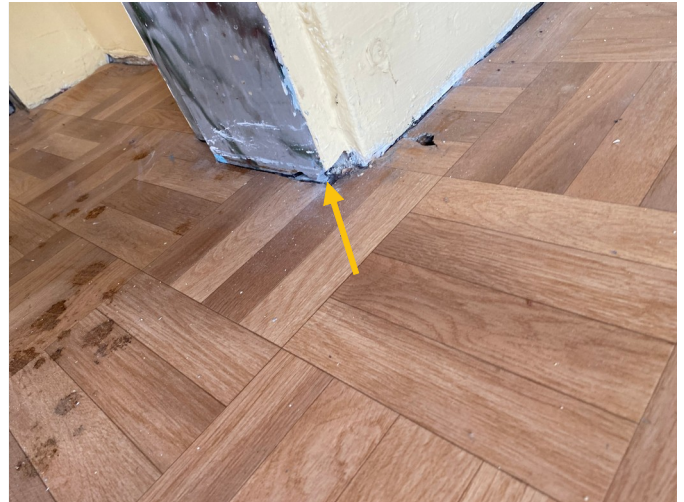
Fiche 4: Tablet type Massal rond schouwmantel - Kamer

Geen asbest

#	Type	Referentie	Resultaat
4.1	Mengmonster	MM05	Geen asbest

Beschrijving	Tablet type Massal rond schouwmantel - Kamer
Omgeving	Binnen
Primaire drager	HVAC infrastructuur en uitrusting

Bindmiddel van materiaal	Cement
Gebondenheid op basis van bindmiddel	Hecht
Hoeveelheid (oppervlakte - dikte - aantal)	• 2,00 m ² - 4,00 cm - 1 stuk
Totaal volume	0,08 m ³
Identificatiemethode	Vaststelling met monstername
Destructieve handeling voor identificatie	Nee

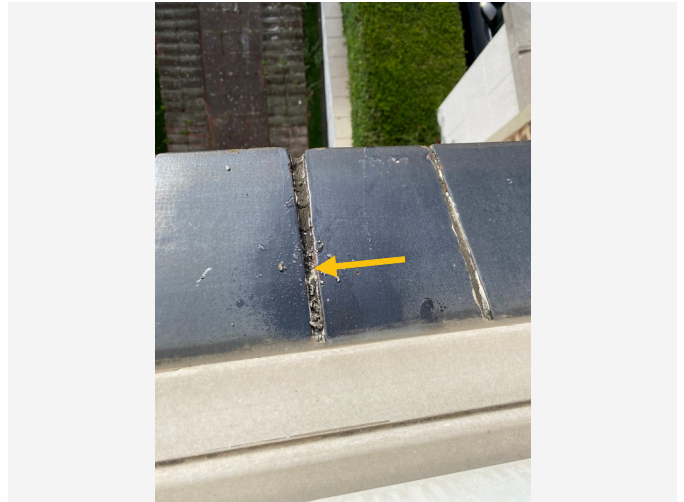
Fiche 5: Mastiek in voegen vensterbank buiten - Kamer

Geen asbest

#	Type	Referentie	Resultaat
5.1	Puntmonster	MM02	Geen asbest

Beschrijving	Mastiek in voegen vensterbank buiten - Kamer
Omgeving	Buiten
Primaire drager	Wandopening verticaal (raam, deur, ...)

Bindmiddel van materiaal	Kitten, mastiek, pasta
Gebondenheid op basis van bindmiddel	Hecht
Hoeveelheid (gewicht - aantal)	• 0,50 kg - 1 stuk
Totaal gewicht	0,50 kg
Identificatiemethode	Vaststelling met monstername
Destructieve handeling voor identificatie	Nee

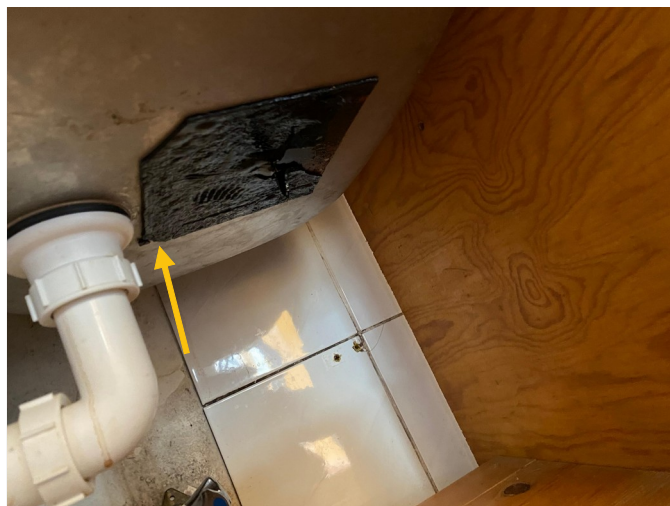
Geen asbest

#	Type	Referentie	Resultaat
6.1	Puntmonster	MM03	Geen asbest

Beschrijving	Anti-dreun onder spoelbak - Keuken
Omgeving	Binnen
Primaire drager	Sanitaire infrastructuur en uitrusting (toe- en afvoer)
Bindmiddel van materiaal	Bitumen (roofing, teer, asfalt)

Gebondenheid op basis van bindmiddel	Hecht
Hoeveelheid (gewicht - aantal)	• 0,50 kg - 1 stuk
Totaal gewicht	0,50 kg
Identificatiemethode	Vaststelling met monstername
Destructieve handeling voor identificatie	Nee
