Asbestinventarisatetest

Geitenweg 2, 8660 De Panne

Attestnummer : 20240312-000022.000

Uitgegeven op : 12.03.2024

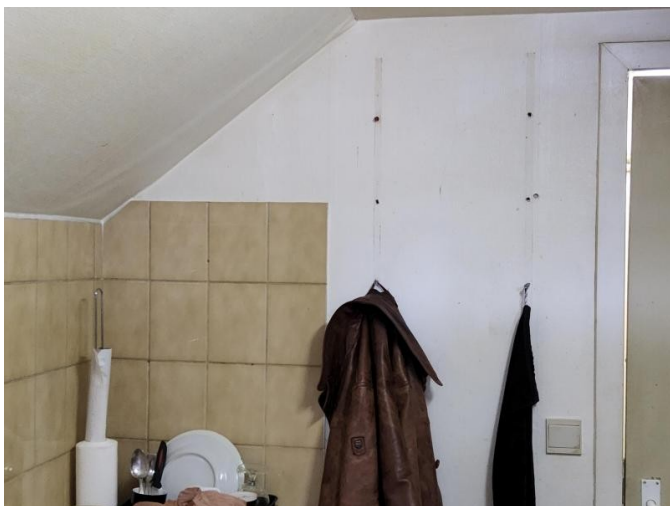
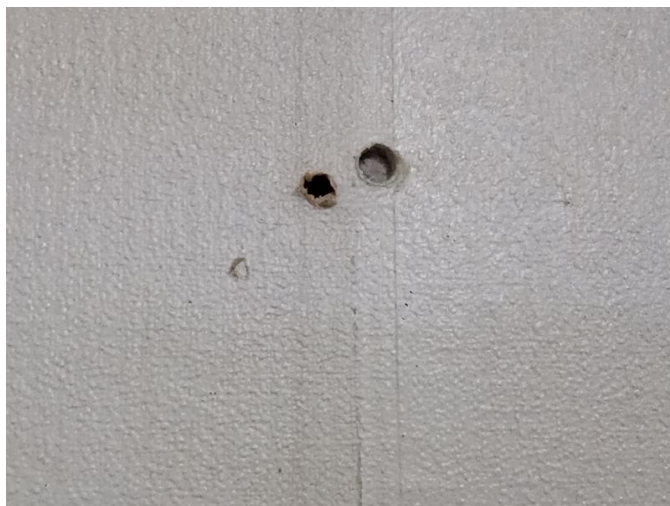
Fiche 2: pleisterwerk muren

Geen asbest

#	Type	Referentie	Resultaat
2.1	Mengmonster	P1	Geen asbest

Beschrijving	pleisterwerk muren
Omgeving	Binnen
Primaire drager	Binnenwand
Bindmiddel van materiaal	Gips - kalk

Gebondenheid op basis van bindmiddel	Niet-hechtgebonden
Hoeveelheid (oppervlakte - dikte - aantal)	• 150,00 m ² - 1,00 cm - 1 stuk
Totaal volume	1,50 m ³
Identificatiemethode	Vaststelling met monstername
Destructieve handeling voor identificatie	Nee

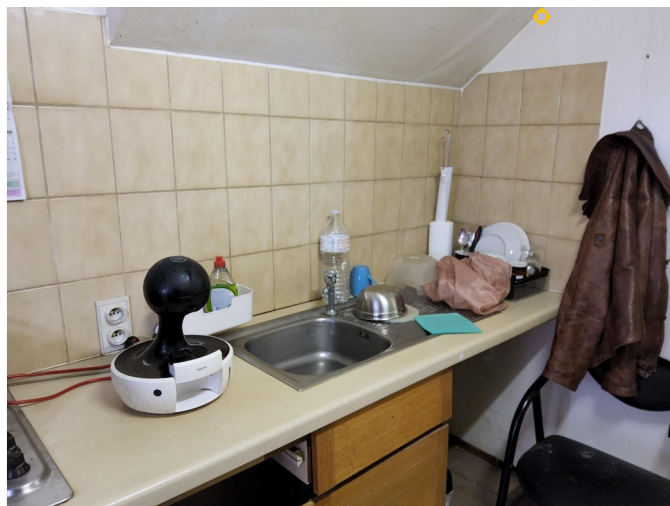
Fiche 3: pleisterwerk plafond

Geen asbest

#	Type	Referentie	Resultaat
3.1	Mengmonster	P2	Geen asbest

Beschrijving	pleisterwerk plafond
Omgeving	Binnen
Primaire drager	Plafond
Bindmiddel van materiaal	Gips - kalk

Gebondenheid op basis van bindmiddel	Niet-hechtgebonden
Hoeveelheid (oppervlakte - dikte - aantal)	• 127,00 m ² - 1,00 cm - 1 stuk
Totaal volume	1,27 m ³
Identificatiemethode	Vaststelling met monstername
Destructieve handeling voor identificatie	Nee
