Asbestinventarisatetest

Bloemisterijstraat 3, 8340 Damme

Attestnummer : **20240611-000519.000**

Asbestveilig

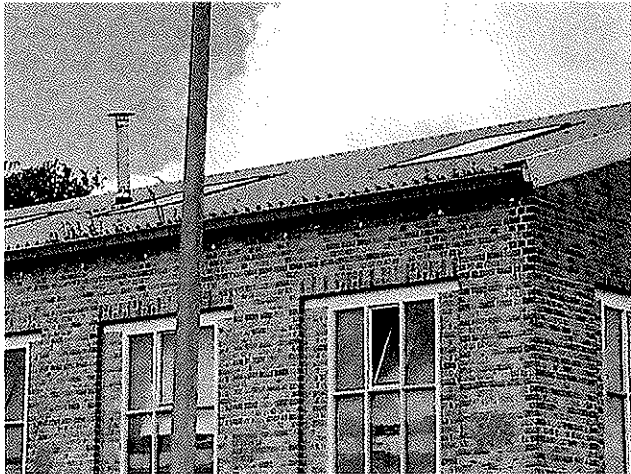
Fiche 1: Dak

Dakbedekking in ijzer panelen

Identificatiemethode	Vaststelling & expertise (niet-asbestverdacht)
----------------------	--

Advies

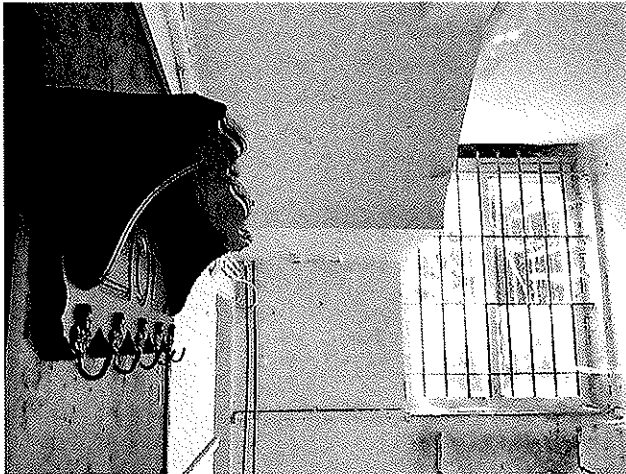
Fiche 2: Pleisterwerk plafond

Geen asbest

#	Type	Referentie	Resultaat
2.1	Puntmonster	Mm002	Geen asbest

Beschrijving	Pleisterwerk plafond
Omgeving	Binnen
Primaire drager	Plafond
Bindmiddel van materiaal	Gips - kalk

Gebondenheid op basis van bindmiddel	Niet-hechtgebonden
Hoeveelheid (oppervlakte - dikte - aantal)	• 12,00 m ² - 1,00 cm - 1 stuk
Totaal volume	0,12 m ³
Identificatiemethode	Vaststelling met monstername
Destructieve handeling voor identificatie	Nee
Opmerking	De oppervlakte is bij benadering .

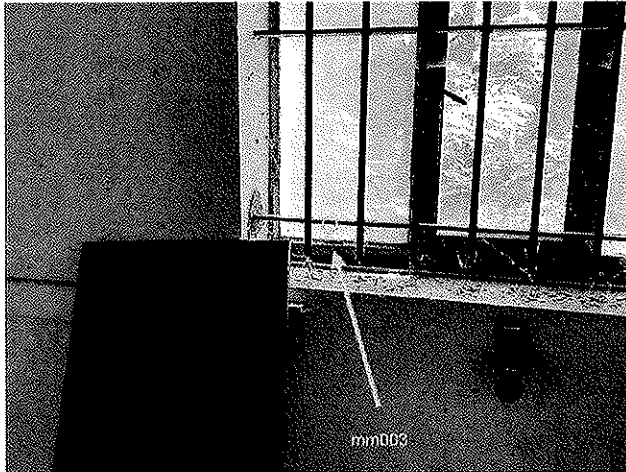
Fiche 4: Mastiek

Geen asbest

#	Type	Referentie	Resultaat
4.1	Puntmonster	Mm003	Geen asbest

Beschrijving	Mastiek
Omgeving	Buiten
Primaire drager	Dakopening (raam, ...)
Bindmiddel van materiaal	Kitten, mastiek, pasta

Gebondenheid op basis van bindmiddel	Hecht
Hoeveelheid (gewicht - aantal)	• 25,00 kg - 1 stuk
Totaal gewicht	25,00 kg
Identificatiemethode	Vaststelling met monstername
Destructieve handeling voor identificatie	Nee
Opmerking	Het gewicht is bij benadering
