Asbestinventarisatetest

Prins Albertlaan 45/0201, 8660 De Panne

Attestnummer : 20240201-000012.000

Uitgegeven op : 01.02.2024

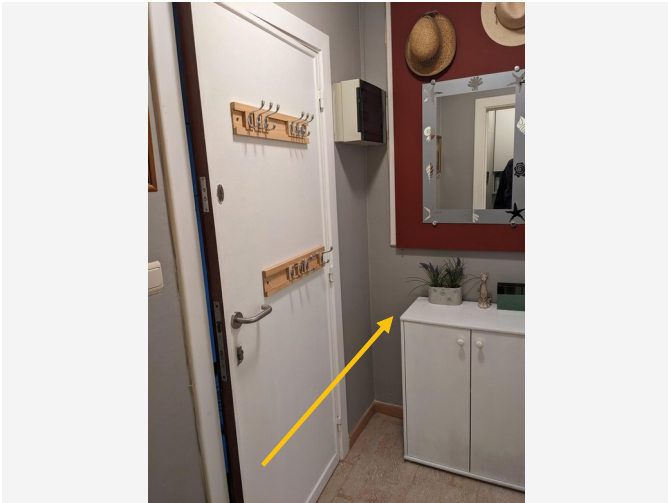
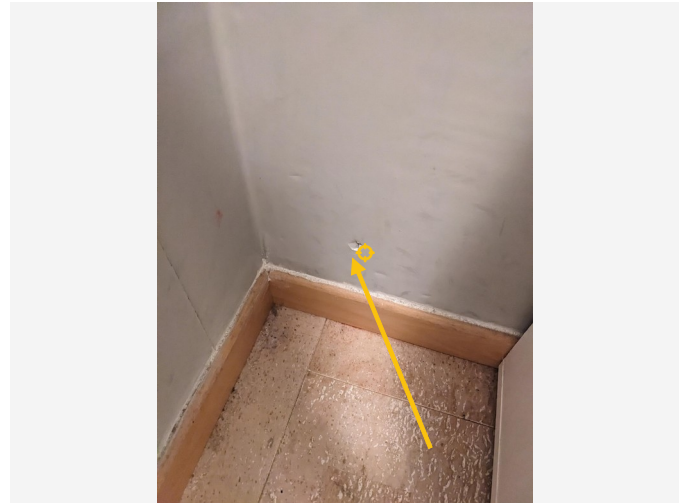
Fiche 4: Muurpleister

Geen asbest

#	Type	Referentie	Resultaat
4.1	Mengmonster	M01	Geen asbest

Beschrijving	Muurpleister
Omgeving	Binnen
Primaire drager	Binnenwand
Bindmiddel van materiaal	Gips - kalk

Gebondenheid op basis van bindmiddel	Niet-hechtgebonden
Hoeveelheid (oppervlakte - dikte - aantal)	• 70,00 m ² - 1,00 cm - 1 stuk
Totaal volume	0,70 m ³
Identificatiemethode	Vaststelling met monstername
Destructieve handeling voor identificatie	Nee
