**RAPPORT DE CONTRÔLE D'UNE INSTALLATION ÉLECTRIQUE DOMESTIQUE A BT/TBT**  
(A.R. DU 08/09/2019 - LIVRE 1 - 4.2.3.2 - 4.2.4.3 - 5.3.5.2 - 5.4.2.1 - 5.4.3.6 - 5.4.4 - 7.1 - 7.2.5.1)

**VISITE DE CONTRÔLE D'UNE INSTALLATION EXISTANTE**  
(A.R. DU 08/09/2019 - LIVRE 1 - 2.11.2 + 6.5)

<b>Objet</b>	<b>Habitation</b>	Maison

P.V. N° AFR-BTD-09-01-24-22596-AI

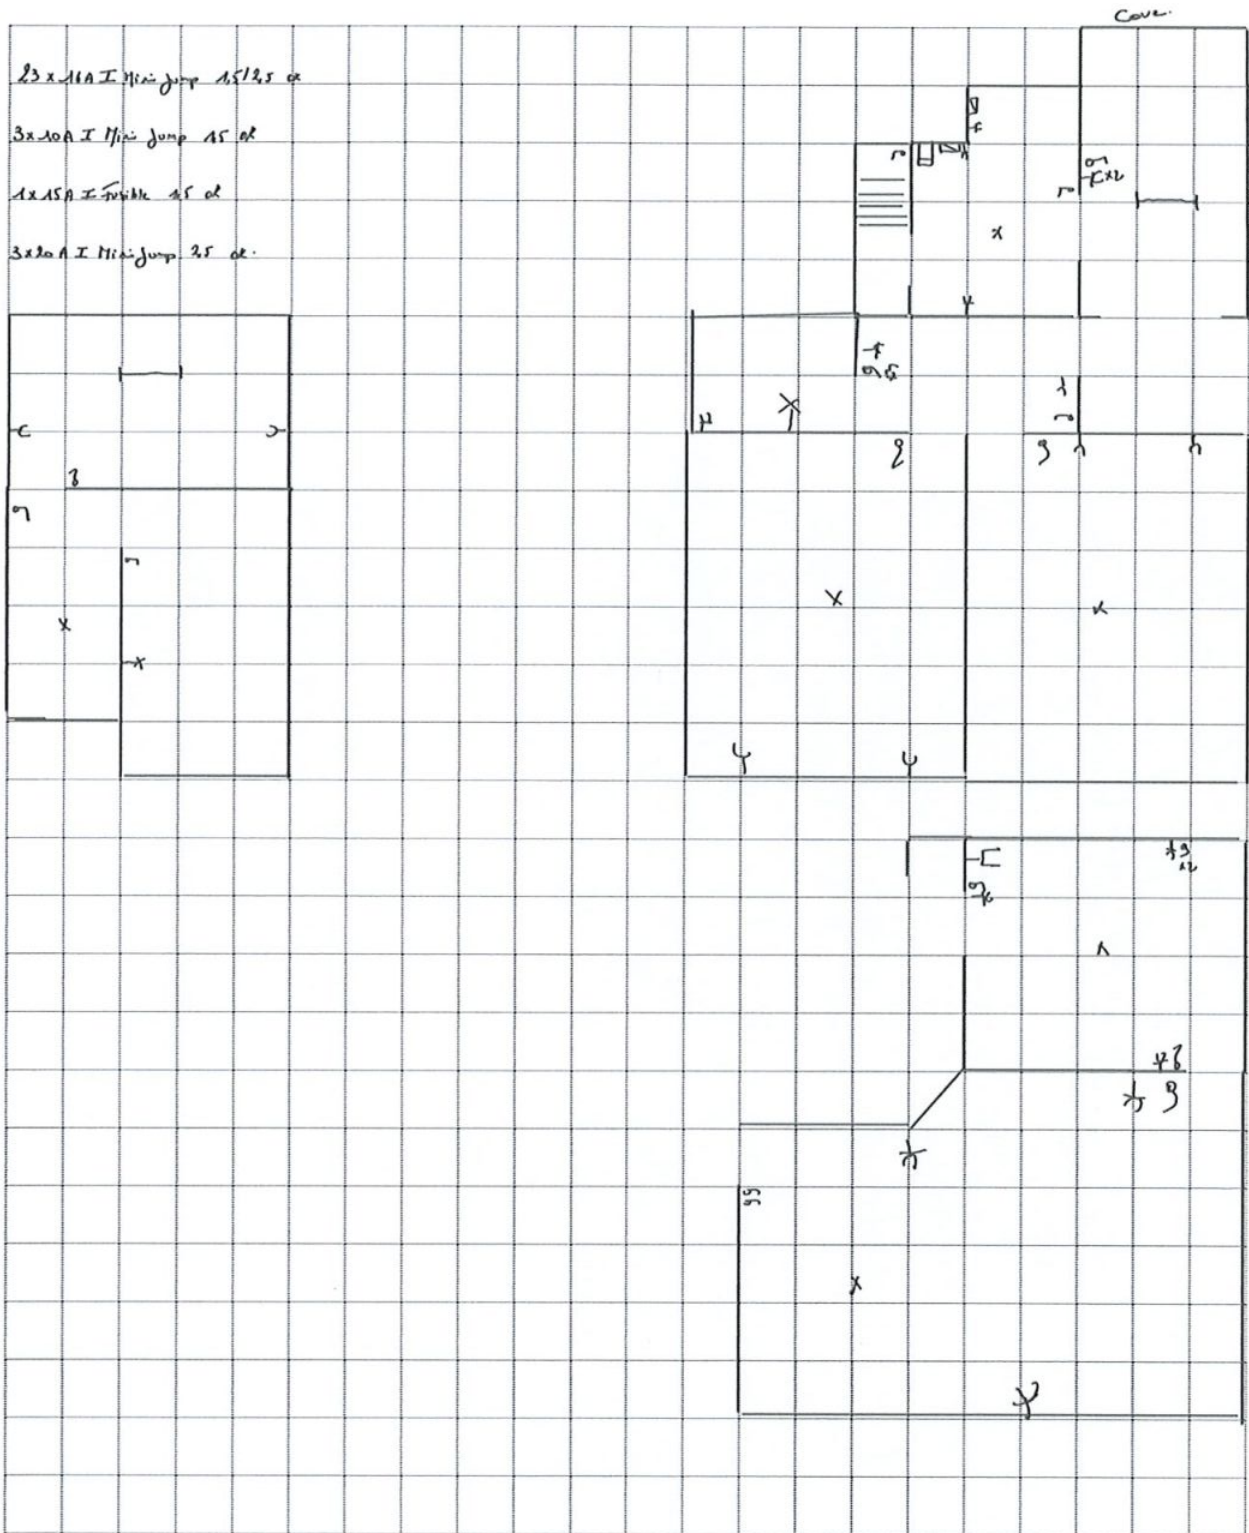
Ce croquis n'a pour but que de fixer, au moment du contrôle, l'étendue de l'installation ou de la partie de l'installation initiée avant octobre 1981. Il ne peut en aucun cas remplacer le schéma unifilaire ou le plan de position dont l'absence au moment du contrôle constitue une infraction.
