# Asbestinventarisatetest

Blauwstraat 5/A, 2850 Boom

Attestnummer : 20230818-000107.000

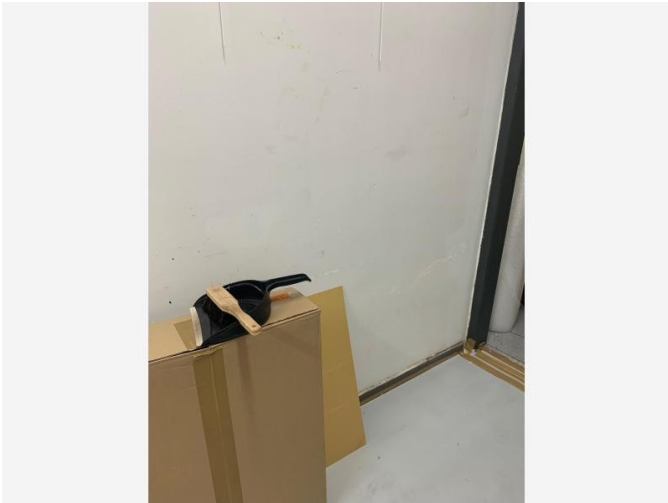
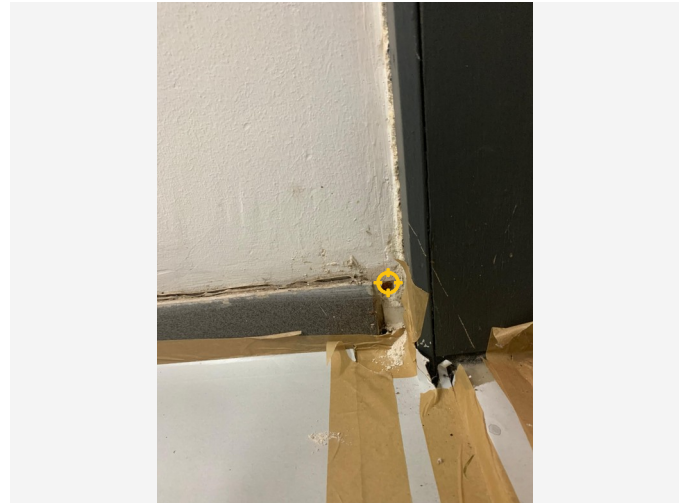
Overzichtsfoto

Geen asbest

## Conclusie

| # | Type | Referentie | Resultaat |
|---|---|---|---|
| 1.1 | Puntmonster | 02 | Geen asbest |

| Beschrijving | Pleisterwerk muren |
| Primaire drager | Binnenwand |
| Bindmiddel van materiaal | Gips - kalk |

| <b>Hoeveelheid (oppervlakte - dikte - aantal)</b> | • 55,00 m <sup>2</sup> - 1,00 cm - 1 stuk |
