KEURINGSVERSLAG ELEKTRISCHE INSTALLATIES OP LAAGSPANNING EN ZEER LAGE SPANNING

Verslag N°:	8.20251202.01	Datum keuring:	02/12/2025
Keuringsnr.:	202516740	Datum verslag:	02/12/2025
Inspecteur:	Jeroen Dewin	Verslag geldig tot:	02/12/2030
Type controle:	Onderzoek van een industriële elektrische laagspanningsinstallatie		
Aard onderzoek:	Controlebezoek		
Controle volgens:	Hfst. 6.5 4.2.4.4.

Plaats van het onderzoek: Bakkerij Wim & zoon
 Conscienceplein 16
 2850 Boom

Omschrijving: Onderzoek van een industriële elektrische laagspanningsinstallatie in een bakkerij met winkel en atelier

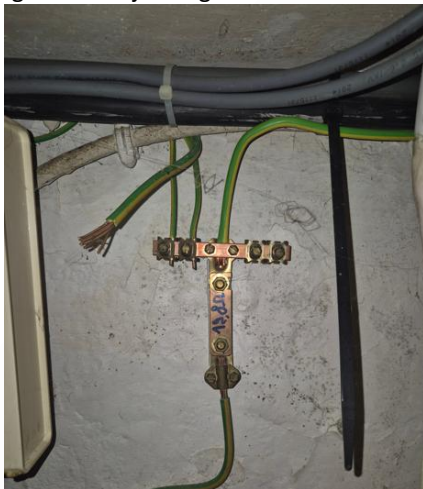
5.4.3.:	<p>De PE-geleiders voldoen niet aan de voorwaarden in de volgende gevallen:</p> <ul style="list-style-type: none"> - Niet alle PE geleiders zijn aangesloten: thv meetklem aarding kelder.

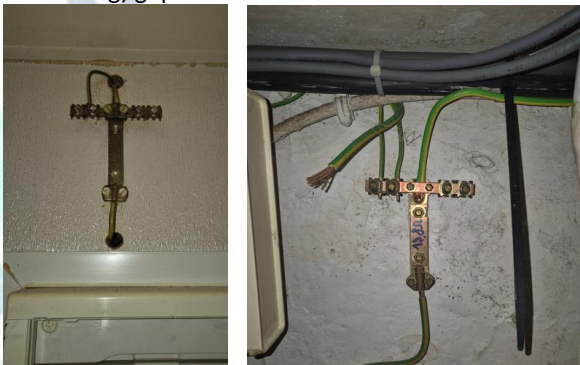
<ul style="list-style-type: none"> - Er zijn 2 aardingsmeetklemmen aanwezig in de installatie. Thv bord kelder en thv bord bakkerij. Beide betreffen een aardelektrode. Bij de controle van de continuïteit van de pennaarlingen van de stopcontacten werd er niet overal continuïteit gemeten en bij veel stopcontacten zelfs een te hoge Ohmse waarde (>2 Ohm). De volledige aardingsinstallatie in het pand is na te kijken. Slechts 1 meetklem mag overblijven en alles dient op hetzelfde potentiaal (zelfde aarding) geplaatst te worden.

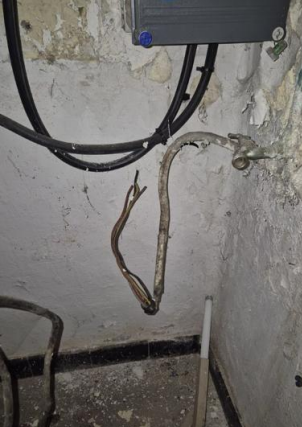
1.4.1.2.:	<p>De regels van goed vakmanschap werden niet nageleefd in de volgende gevallen:</p> <ul style="list-style-type: none">- Niet dienstige leidingen aan teller kelder verwijderen of isoleren.

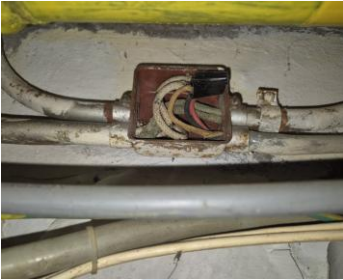
- Open aftakdoos is af te dichten in de kelder.

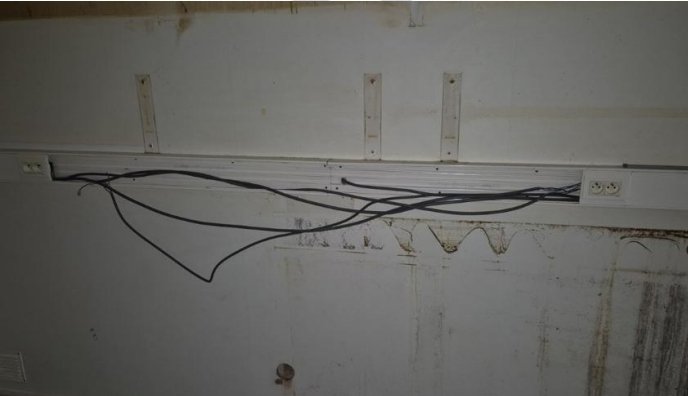
- De open kabelgoten (DLP) zijn af te sluiten.

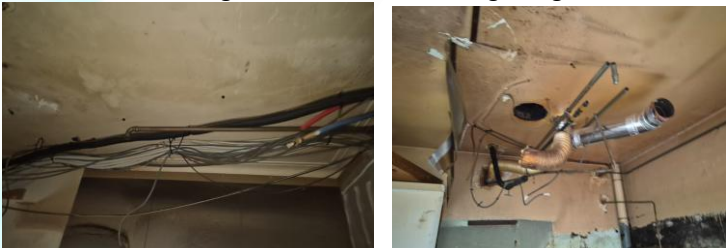
- Door werkzaamheden/verhuis is de elektrische installatie in het atelier niet conform. Losse leidingen, niet afgezekerde/geïsoleerde kabels,... aanwezig. De installatie is volledig terug in orde te brengen.

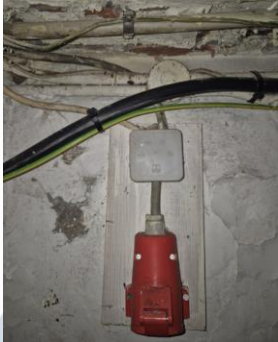
5.4.4.1.:	<p>De H.E.V. ontbreken of hebben een onvoldoende sectie in de volgende gevallen:</p> <ul style="list-style-type: none"> - Equipotentiaalverbinding aan gasteller is degelijk te bevestigen. Momenteel volledig los.  
5.2.9.5.	<p>De vast aangesloten soepele leidingen zijn te vervangen door leidingen van het rigide type.</p> <ul style="list-style-type: none"> - Soepele leiding aangesloten in kelder aan aftakdoos CEE stopcontact in kelder.

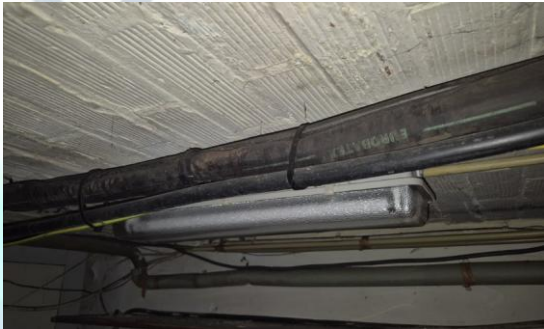
5.2.7.3.:	<p>De kabels die in bundel geplaatst zijn hebben niet ten minste het kenmerk F2 of ten minste de klasse Cca:</p> <ul style="list-style-type: none"> - Niet Cca kabel geplaatst in bundel + vastgemaakt aan een niet elektrische leiding in kelder (te verwijderen van deze leiding).

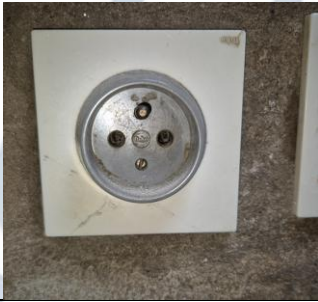
</div>
4.2.2.3.:	<p>Stopcontacten zonder kinderbeveiliging zijn te vervangen door stopcontacten met kinderbeveiliging:</p> <ul style="list-style-type: none"> - Kelder - Gelijkvloers lokaal achteraan. <div style="display: flex; justify-content: space-around;">

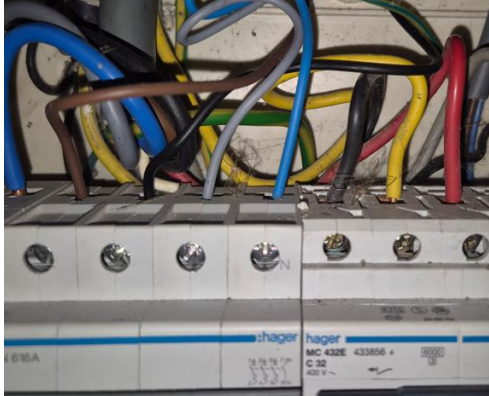
**Bord thv teller:**

5.1.6.2.:	<p>De voorgeschreven kleurcode voor geleiders is niet gerespecteerd in de volgende gevallen:</p> <ul style="list-style-type: none"> - Gele geleiders aanwezig in het verdeelbord anders als PE-geleider. Een risicoanalyse werd niet voorgelegd.

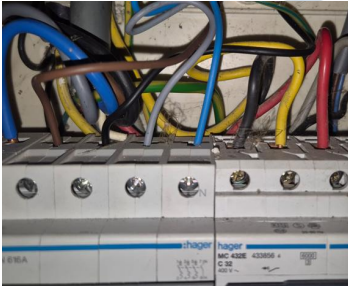
9.4.1.:	<p>Een legende ontbreekt in het verdeelbord.</p> <ul style="list-style-type: none"> - Niet alle kringen zijn voorzien van een legende.

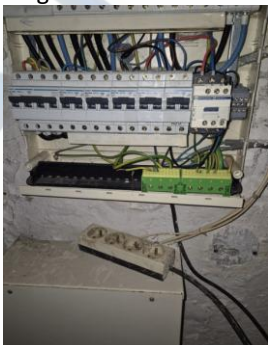
5.2.9.5.	<p>De vast aangesloten soepele leidingen zijn te vervangen door leidingen van het rigide type.</p> <ul style="list-style-type: none"> - Soepel snoer aangesloten op kring in bord: vervangen door rigide leiding + kabelhulzen gebruiken.

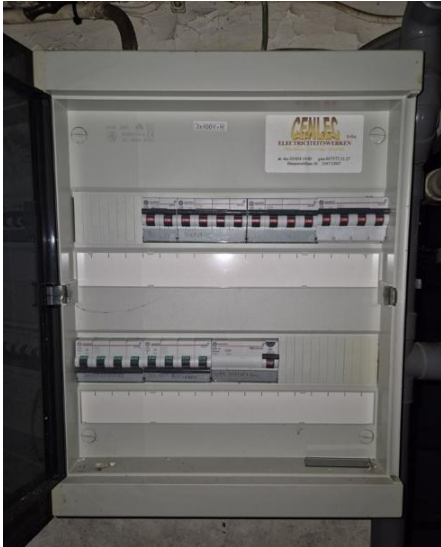
Bord kelder:

9.4.1.:	<p>Een legende ontbreekt in het verdeelbord.</p> <ul style="list-style-type: none"> - Niet alle kringen zijn voorzien van een legende.

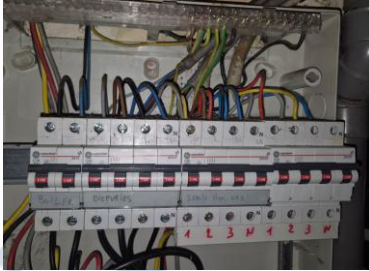
5.1.6.2.:	<p>De voorgeschreven kleurcode voor geleiders is niet gerespecteerd in de volgende gevallen:</p> <ul style="list-style-type: none"> - Gele geleiders aanwezig in het verdeelbord anders als PE-geleider. Een risicoanalyse werd niet voorgelegd.

<ul style="list-style-type: none"> - PE geleiders in bord niet in geel groene kleur.
