# Asbestinventarisatetest

Craenevenne 47B, 3600 Genk

Attestnummer : 20240405-000170.000

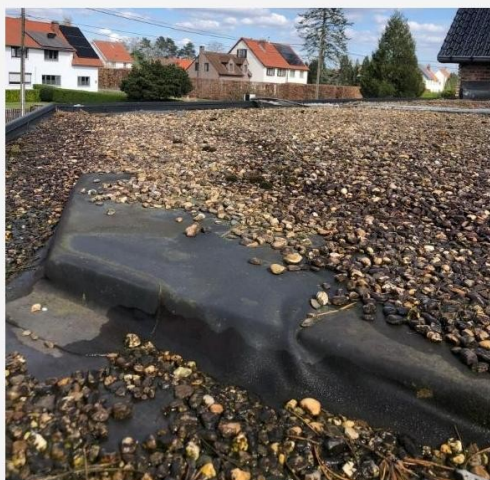
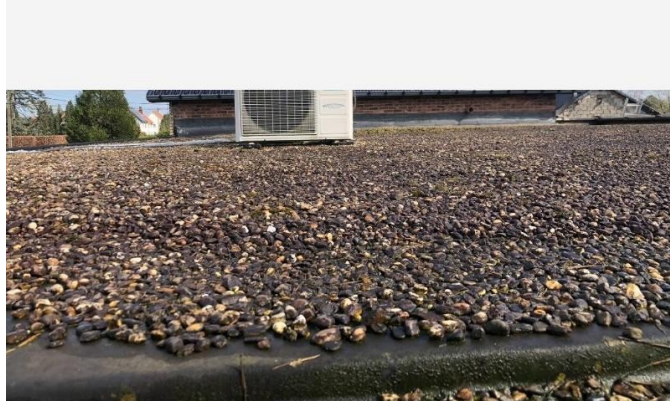
# Fiche 1: Plat dak - toplaag epdm - geen info onderliggende lagen

Geen asbest

Beschrijving	Plat dak - toplaag epdm - geen info onderliggende lagen
Omgeving	Buiten
Primaire drager	Plat dak
Bindmiddel van materiaal	Bitumen (roofing, teer, asfalt)
Gebondenheid op basis van bindmiddel	Hecht
Hoeveelheid (oppervlakte - aantal)	• 140,00 m <sup>2</sup> - 1 stuk

<b>Totale oppervlakte</b>	140,00 m <sup>2</sup>
<b>Identificatiemethode</b>	Vaststelling zonder monsternamen
<b>Destructieve handeling voor identificatie</b>	Nee
<b>Opmerking</b>	<p>De toplaag is niet-asbestverdacht, deze bestaat uit EPDM.</p> <p>Aangezien deze opdracht om niet-destructief onderzoek gaat, kan ik enkel de toplaag van het plat dak beoordelen. Er was geen staalname mogelijk van eventuele onderliggende lagen bitumen of lijm. Indien een staalname tot op de primaire drager zou gebeuren, is er namelijk risico op waterinfiltratie.</p> <p>Er kan met andere woorden geen uitspraak gedaan worden over de al dan niet asbesthoudendheid van onderliggende lagen. Bij renovatie of werken aan het plat dak dient dit attest voorgelegd te worden aan de aannemer en is verdere staalname van onderliggende lagen noodzakelijk alvorens werken uit te voeren aan het plat dak.</p>
