Rapport de contrôle d'installations électriques à basse et à très basse tension

RÉF. 44/2023/80608/01:1

Rue de Ny 3 - 6990 Hotton

TYPE DE CONTRÔLE Visite de contrôle vente ancienne installation (8.4.2.)

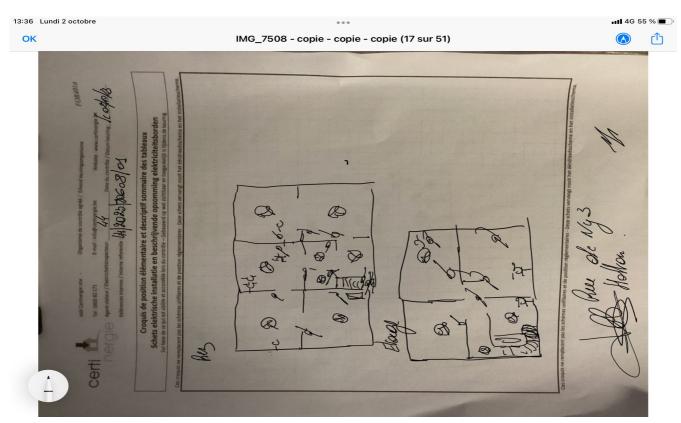
Croquis de position élémentaire et descriptif sommaire des tableaux

sur base de ce qui est visible et accessible lors du contrôle Note : ces croquis ne remplacent pas les schémas unifilaires et de position réglementaires
