# Asbestinventarisatetest

Proosdijstraat 91, 8020 Oostkamp

Attestnummer : 20240109-000317.000

Uitgegeven op : 09.01.2024

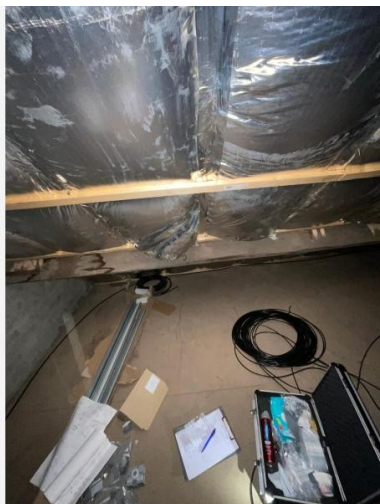
Overzichtsfoto

Detailfoto

Eindbeoordeling materiaalisico	Laag materiaalisico en/of verlaagde kans op vezelvrijgave
--------------------------------	-----------------------------------------------------------

Gebondenheid	Categorie 1: hechtgebonden in oorsprong
Asbestsoort (vezeltype)	Alleen chrysotiel
Asbestconcentratie	Laag (< 50%)
Afschermingsgraad van het gehele materiaal	Geheel of deels (ook) vrij aan de binnenlucht
Toestand van het materiaal	Licht beschadigd, licht verweerd. Intact materiaal type Pical – asbestboard of categorie III 'gebondenheid'

#	Type	Referentie	Resultaat
1.1	Puntmonster	M2	Chrysotiel

Beschrijving	Onderdak
Omgeving	Binnen
Primaire drager	Schuin dak
Asbestmateriaal	Plaat, paneel, tablet - Type Menuiserie
Bindmiddel van asbestmateriaal	Cement
Gebondenheid op basis van bindmiddel	Hecht
Hoeveelheid (oppervlakte - dikte - aantal)	<ul style="list-style-type: none"><li>• 62,00 m<sup>2</sup> - 0,30 cm - 1 stuk</li></ul>
Totaal volume	0,186 m <sup>3</sup>
Eenvoudig bereikbaar	Nee <ul style="list-style-type: none"><li>• Verwijdering tast de bouwkundige integriteit aan.</li></ul>
Bevestigingswijze	<ul style="list-style-type: none"><li>• Genageld, geniet</li></ul>
Identificatiemethode	Vaststelling met monsternamen
Destructieve handeling voor identificatie	Nee
Opmerking	Deze oppervlakte is slechts een inschatting en kan niet worden gebruikt voor eventuele offertes.

Het asbestmateriaal valt onder de mijlpaal van 2040.

Zorgvuldig beheren

- Zorg voor een veilig beheer. Vermijd het beschadigen van het asbestmateriaal. Controleer de toestand jaarlijks op wijzigingen.

- Eenvoudige handelingen: mag via doe-het-zelf of door werknemer(s) met opleidingsattest eenvoudige handelingen  
Voor onderdakplaten van het type menuiserite voorziet de wet geen verplichting om deze asbestverdachte toepassing te laten verwijderen door een firma met een opleidingsattest 'eenvoudige handelingen'. U mag in principe, ongeacht eventuele bestaande beschadigingen of vrije asbestvezels, deze asbestverdachte toepassing zelf verwijderen (na verwijdering dakbedekking en dus via de buitenzijde) en afvoeren naar een kringlooppark.

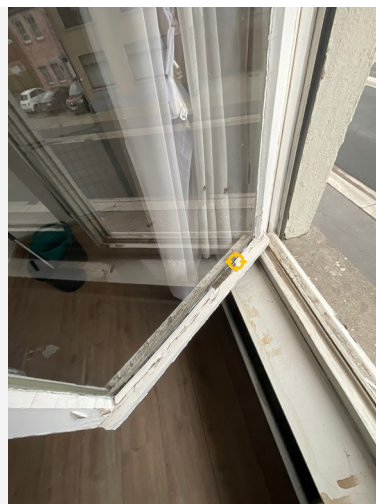
Overzichtsfoto

Detailfoto

Geen asbest

#	Type	Referentie	Resultaat
3.1	Puntmonster	M3	Geen asbest

Beschrijving	Mastiek houten raam verdieping
Omgeving	Grenst aan binnen- en buitenlucht
Primaire drager	Wandopening verticaal (raam, deur, ...)
Bindmiddel van materiaal	Kitten, mastiek, pasta
