# Asbestinventarisatetest

Graaf Jansdijk 15/0101, 8370 Blankenberge

Attestnummer : **20260508-000008.000**

# Zone 1: Appartement

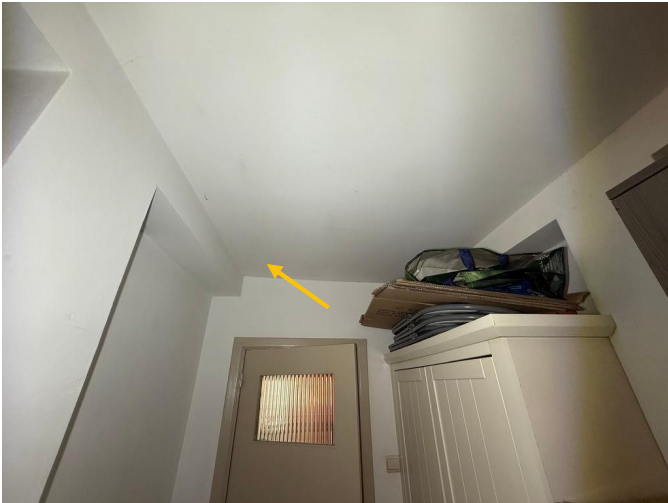
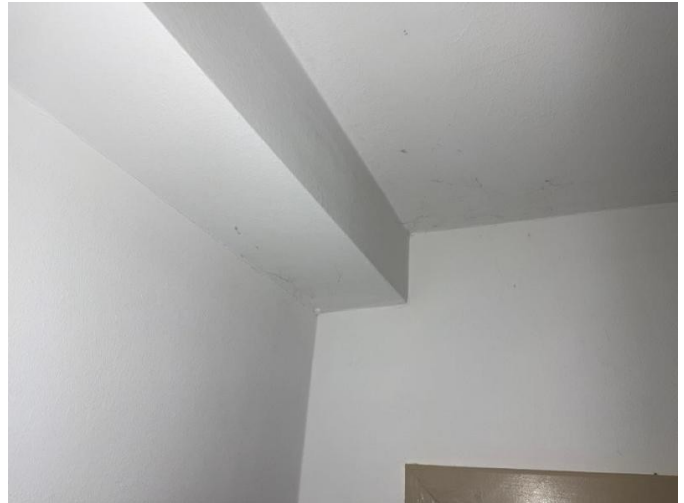
## Fiche 2: Pleisterwerk plafonds

Geen asbest

Overzichtsfoto

Detailfoto

| # | Type | Referentie | Resultaat |
|---|---|---|---|
| 2.1 | Mengmonster | MM02 | Geen asbest |

| Beschrijving | Pleisterwerk plafonds |
| Bindmiddel van materiaal | Gips - kalk |
| Gebondenheid op basis van bindmiddel | Niet-hechtgebonden |
| Hoeveelheid (oppervlakte - dikte - aantal) | • 60,00 m <sup>2</sup> - 1,00 cm - 1 stuk |
